航空事故調査報告書

グラザー・ディルクス式DG-500M型（動力滑空機、複座）

JA2500

着陸時の機体損傷

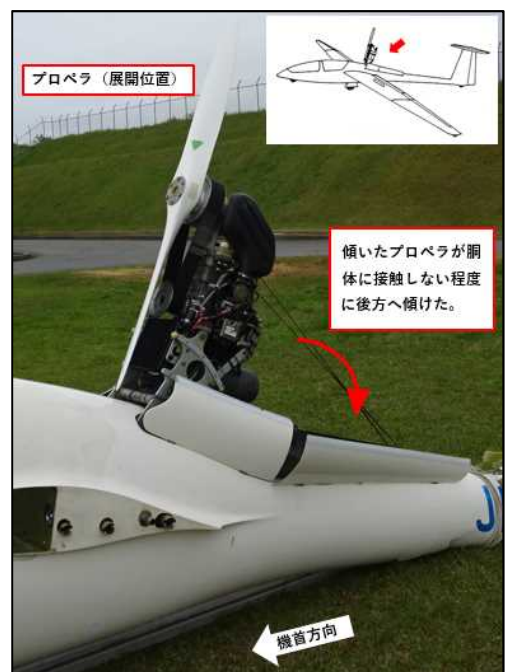
図2 エンジン展開時

2.1 飛行の経過	機長及び同乗者の口述並びに空港内施設の監視用カメラに録画されていた同機の映像によれば、飛行の経過は、概略次のとおりであった。 個人所属グラザー・ディルクス式DG-500M型JA2500は、平成31年4月29日、機長が前席、同乗者が後席に着座し、14時25分ごろ、エンジンを使用して石見空港の滑走路29から離陸した。 同機は、離陸後、左旋回して北東に飛行し、UOMACHIの手前、高度約3,000ftで反転した。 同機が同空港の北東約8kmに近づいた頃、機長は、同乗者に滑空飛行を体験させようとして、高度約2,500ftでエンジンを停止して胴体内にエンジン及びプロペラを格納した。 同機が益田市上空で数回旋回したときに、機長は南寄りの風を強く感じたため、エンジンを始動させながら同空港へ戻ることにした。機長は、高度約1,700ft、速度約90km/h、フラップ+10°でエンジンを展開し、主脚を出した後、飛行規程の手順どおりにエンジンを始動させたが、プロペラが回転方向に約15°、約30°と2回動き、合わせて約45°
-----------	---

傾いた位置で停止してしまいました。機長は、再度、エンジン始動を試みたが、プロペラは動かさず、エンジンは始動しなかった。

同機は1回目のエンジン再始動時にプロペラが約45°回転した位置で動かなくなり、その後2回の再始動操作でも動かなかった。仮に燃料が供給されない場合でも、スターター系統が正常に作動すればプロペラは回転する。このことから、エンジン始動、エンジン及びプロペラを格納できなかったことについては、スターター系統が不作動となったことによるものと推定される。

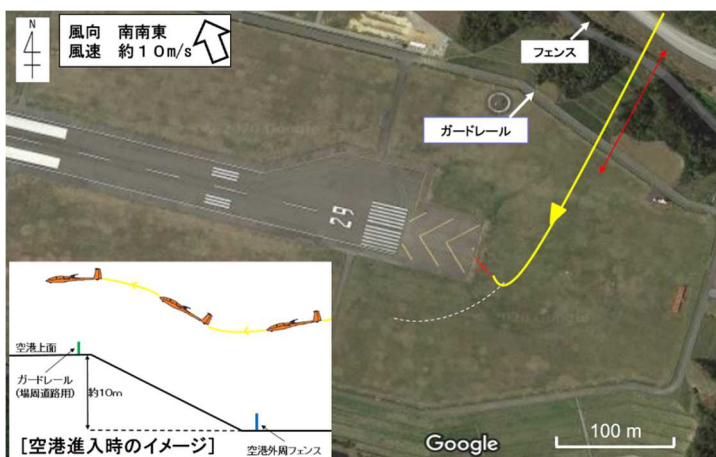
図 3 推定進入経路

機長は、距離が近い滑走路29に着陸するため、空港北側のベースレグから進入したが、南風が強く、また、徐々に高度も低下してきたため、空港に到達できそうにないと感じた。機長は、機首を少し下げて速度をつけた後に機首を上げ、場周道路に設置されたガードレールを跳び越えるように飛行し、同空港に進入した。

機長は、同空港に近づくにつれて空港に到達できそうにないと感じて、同空港の手前で機首を下げて速度を増加させた後、ガードレールを越えるために機首上げで同機を浮き上がらせて同空港に進入したと考えられる。また、同機は、機首を上げて浮き上がったことによって速度が低下するとともに回復した対地高度も低かったものと考えられる。

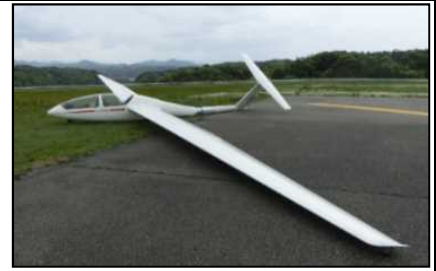
図4 到着現場

草地には、240°方向へ長さ約5.4mの接触痕が残されていた。同機は、左主翼及び尾部が滑走路29進入端手前の過走帯にかかるように停止した。

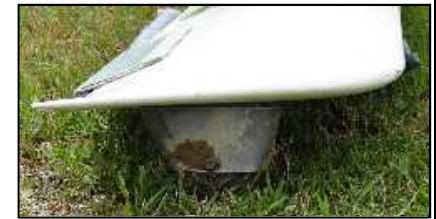
図5 右主翼端 補助輪

胴体は、エンジン格納扉後部で破断していたが、尾翼の操縦系統は接続されたままであった。翼に損傷は無かったが、右主翼端の補助輪には、土が付着していた。

機長は、滑走路を避けて、滑走路南側の草地に着陸しようとしたが、同機がそのまま直進して空港の敷地外に飛び出すおそれがあると思ったので、右旋回して滑走路脇の草地に着陸しようとした。しかしながら、空港へ向かう間の高度損失が大きく、空港に進入した時の高度が低かったため、右に旋回した際に右主翼端が地面に接触したものと考えられる。その後、同機はバランスを崩して、機体が右に約180度回転しながら滑走路29末端付近の草地に着陸し、胴体後部が破断したと考えられる。

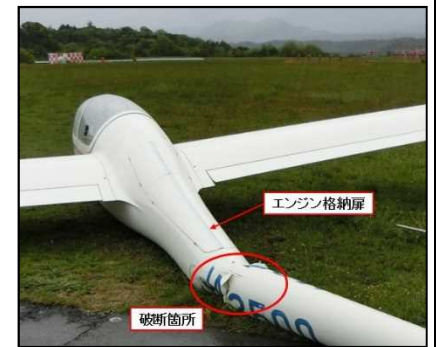
図6 胴体破断部

2.3 損壊 航空機の損傷の程度 中破
 ・胴体後部破断、胴体下面擦傷
 ・エンジン冷却液漏洩
