航空事故調査報告書

II 全日本空輸株式会社所属
ボーイング式787-8型
JA808A
機体の動揺による人の負傷

所 属 全日本空輸株式会社
型 式 ボーイング式787-8型
登録記号 JA808A
事故種類 機体の動揺による人の負傷
発生日時 令和元年8月15日 20時24分ごろ
(現地時間 2019年8月15日 19時24分ごろ)
発生場所 中華人民共和国河北省承德市の上空、高度約5,500m

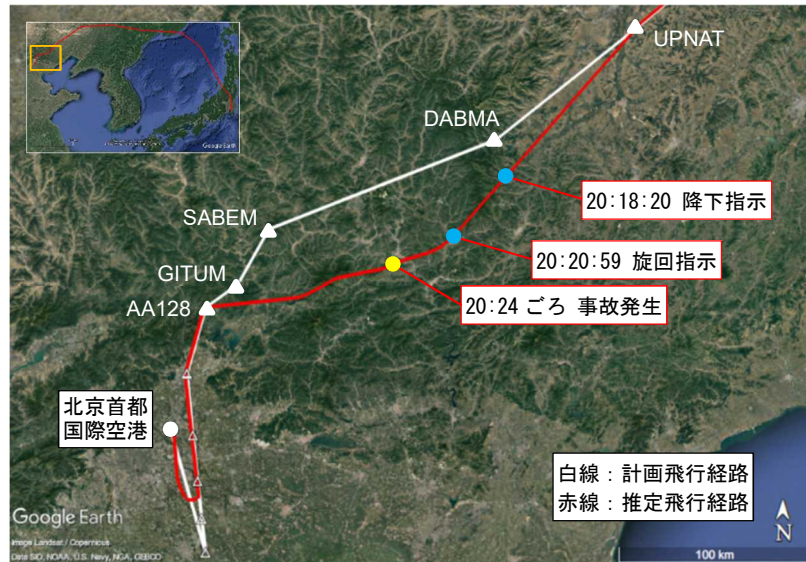
図1 推定飛行経路図

同機は変針後に積乱雲の南に広がっていた薄い雲に入って雲中飛行となったが、機上気象レーダーには進路上にエコーは表示されておらず、じょう乱もなかったため、機長は座席ベルト着用サインを消灯させたまま飛行した。その後、20時18分20秒に管制機関から高度3,600mまでの降下指示を受け、同機は降下を開始した。20時20分59秒、同機は、管制機関から飛行制限空域を避けるため、右に変針してGITUMに直行し高度3,600mで通過するよう指示を受けたことから、降下を続けながら右旋回した。同機が降下中に雲の層の下に出た時、機上気象レーダーにエコーは表示されていなかったが、下方に積雲が広がっていたため、機長は、操縦室に入室していた前任客室乗務員に、この先は揺れが予想されるため座席ベルト着用サインを点灯させることを伝えた。前任客室乗務員が操縦室を出た後、機長は、下方に広がる積雲の雲頂から離れて飛行するため、降下を一時的に中止して雲と雲の層の間を高度約5,500mで水平飛行を行ったが、前方に盛り上がっていた雲頂を回避出来ないと判断し、20時23分33秒、座席ベルト着用サインを点灯させた。20時23分58秒、同機が積雲の雲頂をかすめて飛行したとき、同機は瞬間的に大きく動揺した。

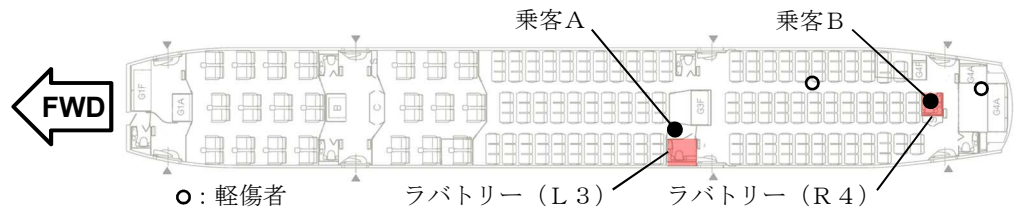
図2 機体動揺時の負傷者位置

座席ベルト着用サインが点灯したとき、乗客Aはラバトリー（L3）前の通路に立って順番待ちをしており、その状態で揺れに遭遇したことから体勢を崩して床に転倒し、右足を負傷した。また、別の乗客Bは座席ベルト着用サインが点灯したとき、ラバトリー（R4）内で着座した状態で揺れに遭遇し、このとき上半身が縦方向に強く圧迫され、腰部を負傷した。

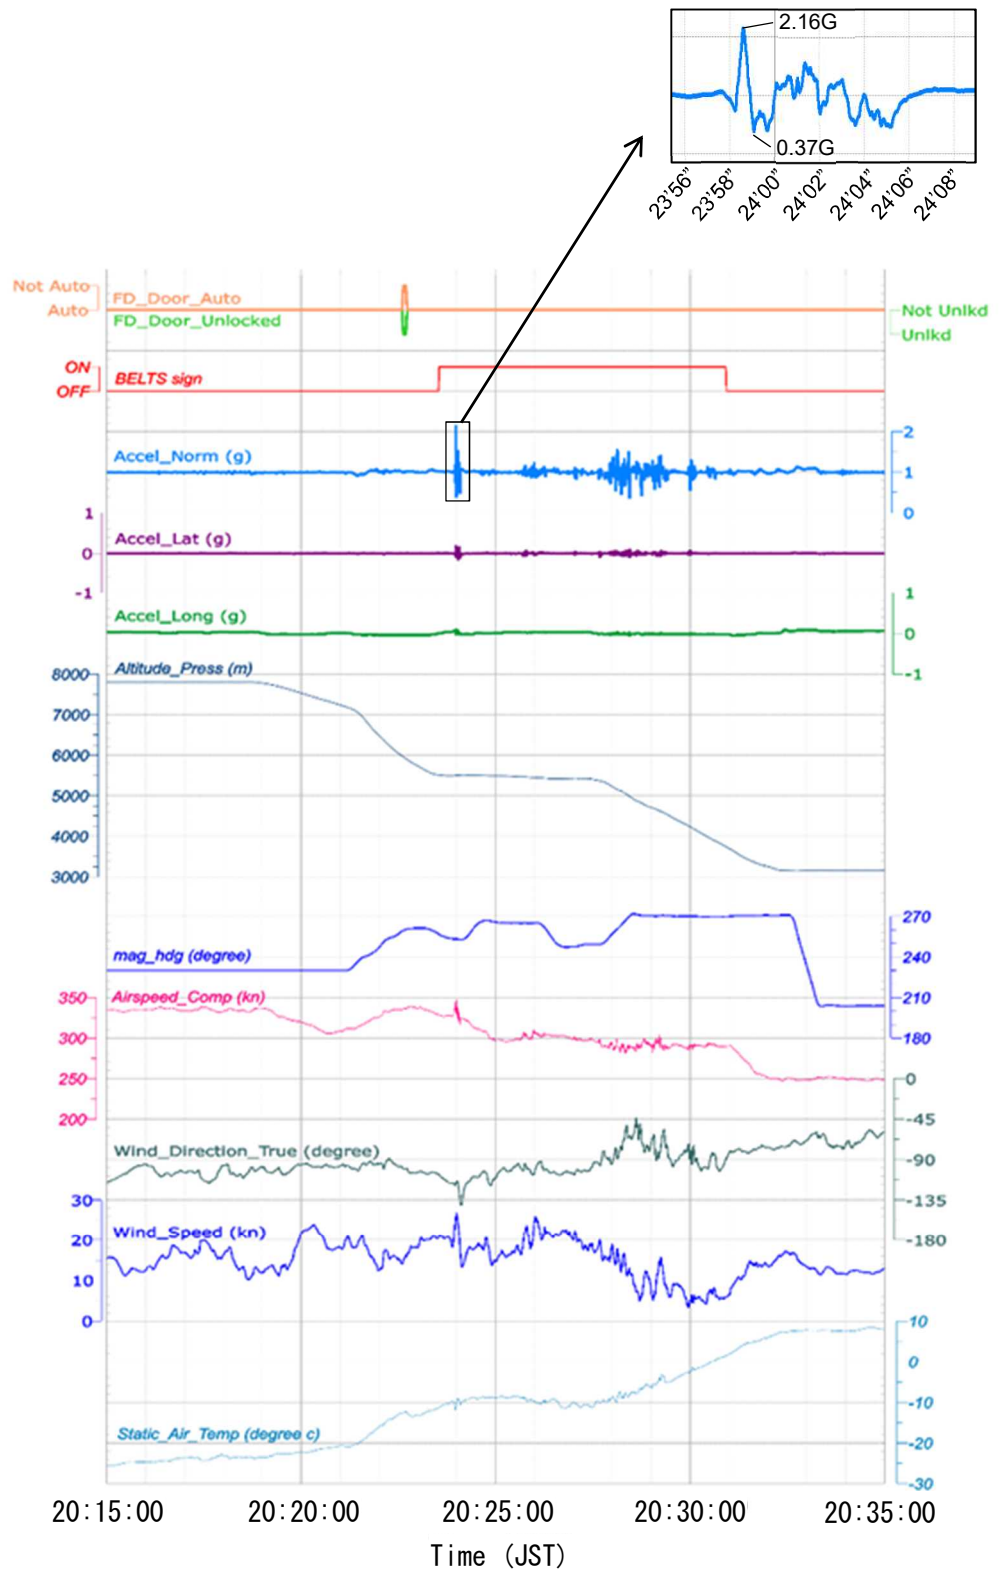
図3 EAFRの記録

同機のEAFRの記録（図3）によれば、20時23分58秒から約2秒間に、垂直加速度が+2.16Gから+0.37Gの幅で瞬間的に大きく変動していた。

<p>3.4 判明した事項の解析</p>	<p>(1) 気象</p> <p>同機が動揺した付近の雲は、気象衛星画像で輝度温度が低く鉛直方向に発達した雲頂高度の高い積雲であることから、活発な対流活動を伴っていたものと推定され、同機がかすめて飛行した積雲の雲頂付近でも対流活動に伴う強いじょう乱が発生していたものと考えられる。</p> <p>(2) 機体の動揺</p> <p>E A F R の記録には20時23分58秒から約2秒間に垂直加速度が+2.16Gから+0.37Gの間で変動したことが記録されている。このとき同機は積雲の雲頂をかすめて飛行し、強いじょう乱の影響により機体が大きく動揺したものと考えられる。この動揺により、乗客2名及び客室乗務員2名が負傷したものと推定される。</p> <p>(3) 座席ベルト着用サインの点灯</p> <p>同機は、積乱雲を回避するため針路を変更して飛行していたが、予期せず管制機関から制限空域を避けるための変針を指示されたことにより、悪天域から十分に離れることができなくなったものと考えられる。このため、機長は客室乗務員及び乗客に対して、機体動揺の可能性についてあらかじめ時間的余裕をもって情報提供を行うことができないまま、座席ベルト着用サインを点灯させたものと考えられる。</p> <p>パイロットは、悪天域を回避するための経路変更を管制機関に要求する場合、回避に要する針路、計画経路から外れる幅（オフセット距離）及び計画経路から外れて進出を予定する距離等の情報をできるだけ具体的に通知して飛行の可否を確認することが、座席ベルト着用や客室への安全情報提供の要否やタイミングについて先行的に判断するために有効であると考えられる。</p>
-----------------------------	---

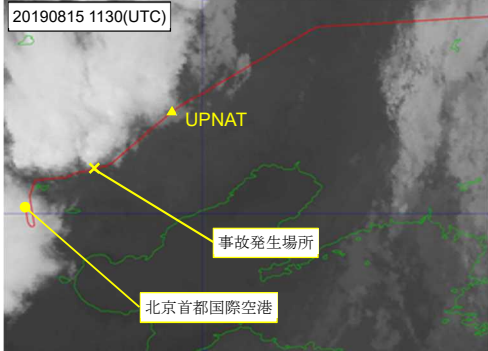
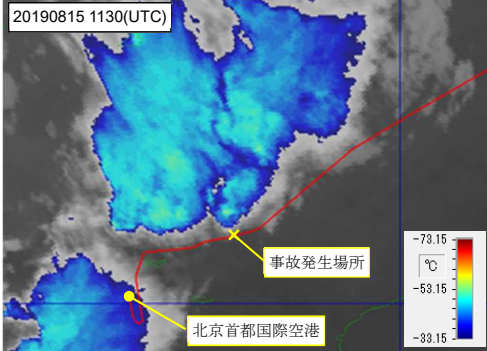
2.6 気象	<p>気象庁が20時30分に発表した気象衛星画像（図4、5）によると、同機が飛行した経路近傍には、こぶのように盛り上がった積雲系の雲が観測されていた。また、同時刻の積乱雲情報（図6）によると、同機が動揺した付近は、積乱雲域を含む積雲急発達域の近傍であった。</p> <div style="display: flex; justify-content: space-around;"> <div style="text-align: center;">

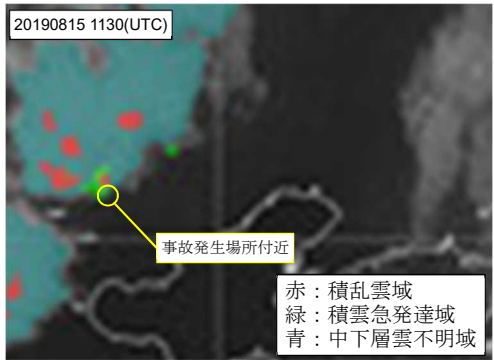
<p>20190815 1130(UTC)</p> <p>事故発生場所付近</p> <p>赤：積乱雲域 緑：積雲急発達域 青：中下層雲不明域</p> <p>図6 積乱雲情報</p>
<p>2.7 その他必要な事項</p>	<p>(1) 同機の座席ベルト着用サインは、点灯時にチャイムが鳴って点灯を知らせるとともに、チャイムに続いて座席ベルト着用を促す自動アナウンスが日本語と英語で流れる。また、同便では自動アナウンスに続けて、客室乗務員が中国語で座席ベルト着用を促すアナウンスを行っていた。</p> <p>(2) 同社の運航規程には、タービュランス（乱気流）による客室内の負傷事故防止のため、乗務員が取るべき措置として、機長は、あらかじめタービュランスが予想される場合は、客室乗務員と十分に意思疎通を図ること及び乗客や客室乗務員に危険が及ぶと判断した場合は、座席ベルト着用サインを点灯させることが規定されている。</p> <p>また、客室乗務員は、座席ベルト着用サインが点灯した場合は、必要最小限の安全措置を実施して直ちに着席すること及び乗客に対して機内アナウンス等により座席ベルト着用の徹底を図ることが規定されている。</p> <p>(3) 同社のキャビン・アテンダント・マニュアルには、客室内負傷事故の未然防止策として、タービュランスが予想される場合は、座席ベルト着用サインの点灯に先立って、機長または客室乗務員は、可能な限り機内放送または口頭で、あらかじめ乗客に対して情報提供を行うことが記載されている。</p>
