航空事故調査報告書

TL-2000 STING carbon型（自作航空機、複座）

墜落

所 属 個人
型 式 TL-2000 STING carbon型 (自作航空機、複座)
識別記号 なし
事故種類 墜落
発生日時 令和元年10月20日 11時30分ごろ
発生場所 茨城県かすみがうら市

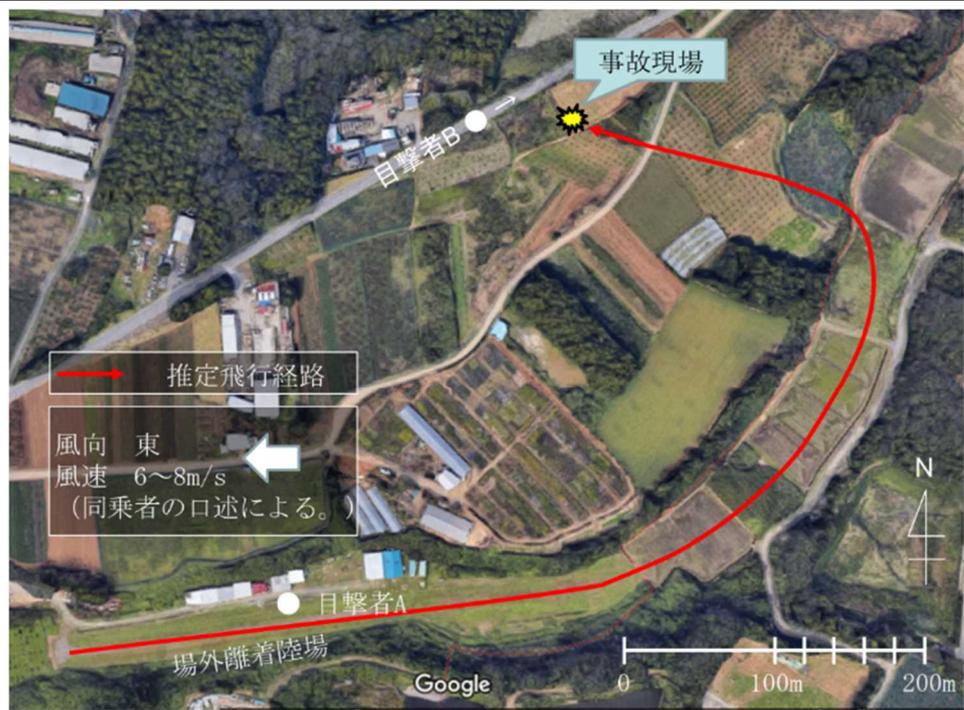
図2 推定飛行経路

操縦者はいつもジャンプ飛行をしていたので、同乗者もジャンプ飛行をするものだと思っていたが、機体がなかなか浮かなかったところ、急に浮いて、パワーを絞ることなくそのまますごい勢いで上がっていった。同乗者からは飛行計器が見えにくい場所にあるため、速度及び高度の指示は分からなかったが、同乗者の経験上、飛行速度は50～60mile/h位であった。離陸後、低い対地高度でくぼ地に沿って飛行し、左旋回をした後に木が見えたので、同乗者は、ぶつかると思い目をつぶったら大きなショックを2回感じた。次に目を開けた時、同機は風防が無く、胴体下面が地面に接して、静かになって止まっていた。

同場外の格納庫付近にいた目撃者Aによれば、同機は、11時29分ごろ、同場外の中央付近にある吹き流しの位置あたりで1m位の高さまでジャンプした後、出力を下げ接地したように見えたが、離着陸地帯内で停止できないと思ったのか再度出力を上げて離陸していった。通常であれば離陸後に上昇するが、同機は離陸後も低い対地高度のままくぼ地の中へ飛行していったため、すぐに見えなくなった。その後、ガシャーンと音が出たので墜落したのではと思い現場へ行ったところ、同機から2～3mの炎が上がっていて近づけない状態だった。

事故現場の北側に接する市道を南西から北東に向かって車両を運転していた目撃者Bは、進行方向の右前方に低い高度でフラフラと飛行している同機を見た。その後、同機は、電線に引っかかるように見えた後、まっすぐ畑に向かい、前のめりで墜落した。

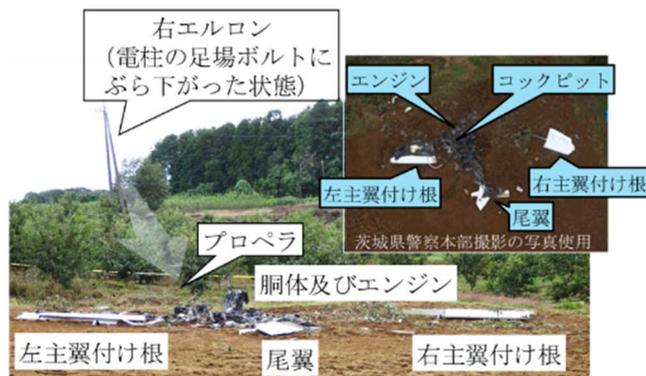
図3 同機の損壊状況

- (1) 航空機の損壊の程度 大破 火災発生あり
- (2) 航空機各部の損壊の状況
 - ・ 胴体 : 全焼
 - ・ 主翼 : 両翼損壊、一部焼損
 - ・ 尾翼 : 一部焼損
 - ・ エンジン : 全焼
 - ・ プロペラ : 全3枚破断
 - ・ 降着装置 : 左右焼損、左主脚折損

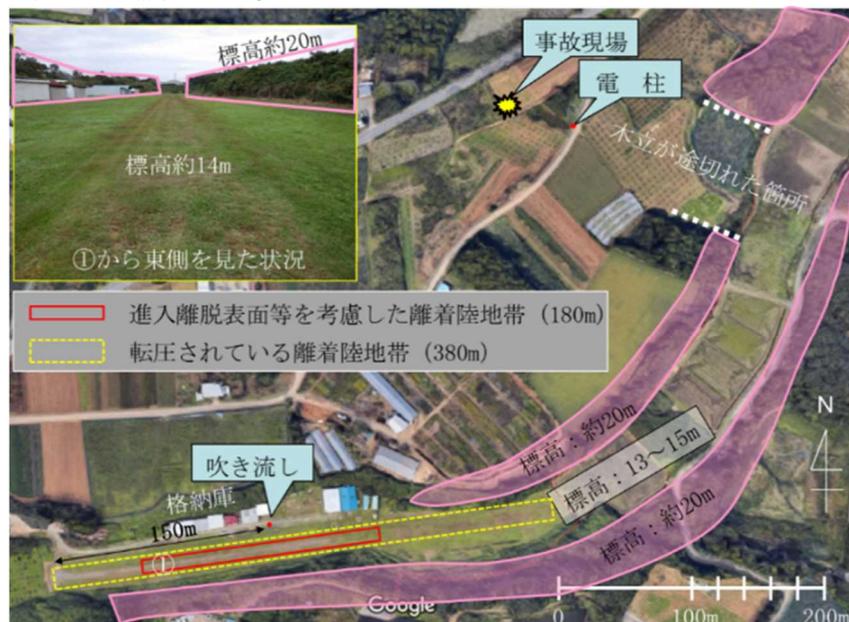
図4 場外離着陸場の状況

同場外は、滑走路08及び26、長さ180mの離着陸地帯（進入離脱表面等を考慮した有効長さは180mであるが、転圧されている部分の実測値は380m）があり、北側に個人所有の格納庫及び吹き流しが設置されている。吹き流しの位置は、転圧されている離着陸地帯の西端から約150mの位置である。

離着陸地帯は周囲よりも低地にあり、特に東側の延長線上は左右の小高い地形と木立に挟まれたくぼ地となっている。くぼ地は東へ進むにつれ徐々に北へ曲っており、その先の左側（離着陸地帯の北東側）に木立が途切れた箇所がある。（図4参照）

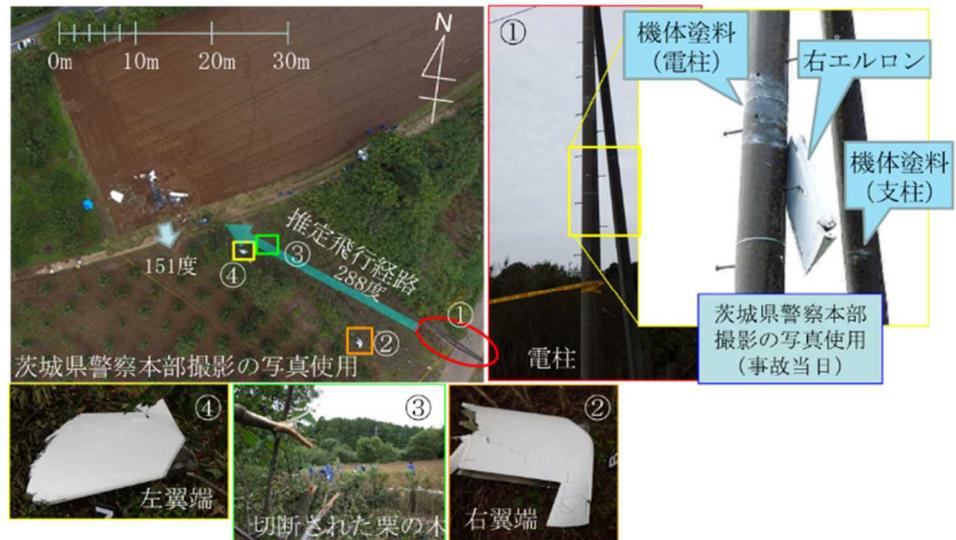
図5 事故現場の状況図

事故現場の南東約4.5mに電柱及びその支柱があり、地表から約4.5mの高さにある電柱の足場ボルトに右エルロンが下面から刺さった状態でぶら下がっていた。また、電柱には地表から4.8～5.3mの範囲に、及び支柱には地表から5.1mの位置に、機体塗料が付着していた。

電柱から墜落場所までの間は栗林であり、その間に、両翼端、左エルロン、プロペラ、機体外板など機体の一部が多数散乱するとともに、樹木数本が切断されていた。

同機の墜落場所は畑で、同機の接触した電柱から墜落場所までの方位は288°であるが、墜落場所における機首方位は151°であった。(図5参照)

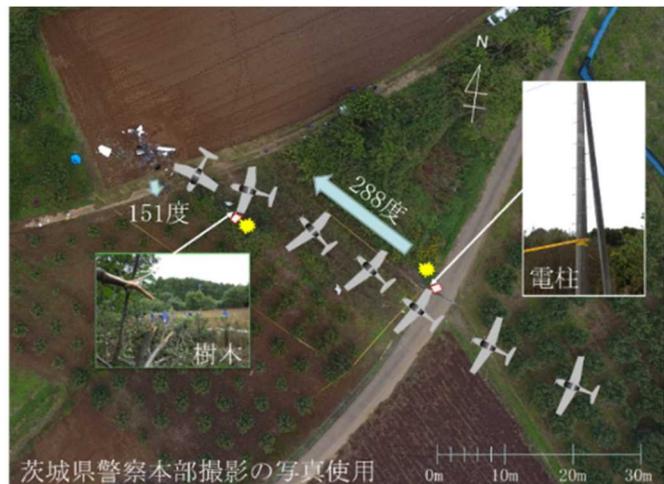
図6 推定飛行経路図

同機は、離着陸地帯を東向きに離陸し、離陸後も低い対地高度のままくぼ地に沿って緩やかに北まで左旋回したところで、飛行針路の左側にある木立が途切れた箇所を北西の針路で越えたものと考えられる。

しかしながら、依然として不安定かつ低い対地高度で飛行しており、前方の電柱を避ける余裕がないまま、又は電柱に気付かないまま、右主翼が電柱に接触し、続いて左主翼及びプロペラが樹木に接触し、機首を左に向けながら墜落し、墜落後に炎上したものと推定される。(図6参照)

<p>なお、樹木及びプロペラの破断面から、樹木との接触時点ではエンジンは作動していたものと考えられる。</p> <p>操縦者が、木立の途切れた箇所を目指した理由は、同場外での飛行経験がなく、地形も把握していなかったため、まずは場周経路がある北側に旋回して、場周経路に入って着陸しようとした可能性が考えられる。また、同機が低い対地高度のまま不安定な飛行を継続していたことについては、操縦者の知識、経験及び技量が不足していたことにより適切な操縦が行われなかった可能性、又は同機のエンジン出力の状態等が関与した可能性が考えられるが、操縦者が死亡していること及び機体の損傷が激しいことから、その理由を明らかにすることはできなかった。</p> <p>(6) 火災発生の理由</p> <p>火災が発生した理由については、エンジン潤滑油系統の配管に裂け及び他の箇所と比べて激しい焼損が認められたことから、墜落時の衝撃でエンジン潤滑油系統の配管が破れ、そこから漏れ出した潤滑油がエンジンの高温部に接して引火し、その後エンジン系統内に残った燃料、機体繊維強化プラスチック複合材（硬質発泡プラスチック芯材、炭素繊維及びガラス繊維強化プラスチック複合材）へと延焼した可能性が考えられる。</p> <p>操縦者が火傷死したことについては、墜落後に操縦者が脱出する前に延焼が広がったためと考えられる。</p> <p>(7) 法令遵守の徹底</p> <p>同機は、機体を特定するための登録がされておらず、かつ、航空法上必要な許可を取得せずに飛行していたものと認められる。</p> <p>自作航空機の安全な飛行のためには、これらの許可の取得に必要な要件を満たすとともに、許可に付された条件を遵守することが重要である。同機は、航空法上必要とされる許可を取得することなくジャンプ飛行及び飛行をしてはならなかった。</p>
--	---
