# 航空事故調査報告書

- II 個人所属  
エアコマンド式R532型（ジャイロプレーン）  
JE0205  
ハードランディングによる機体損傷

II 個人所属  
エアコマンド式R532型（ジャイロプレーン）  
JE0205  
ハードランディングによる機体損傷

所属	個人
型式、識別記号	エアコマンド式R532型（ジャイロプレーン）、JE0205
事故種類	ハードランディングによる機体損傷
発生日時	令和2年4月30日 17時30分から18時00分までの間
発生場所	群馬県伊勢崎市 伊勢崎場外離着陸場（北緯36度17分58秒 東経139度09分28秒）

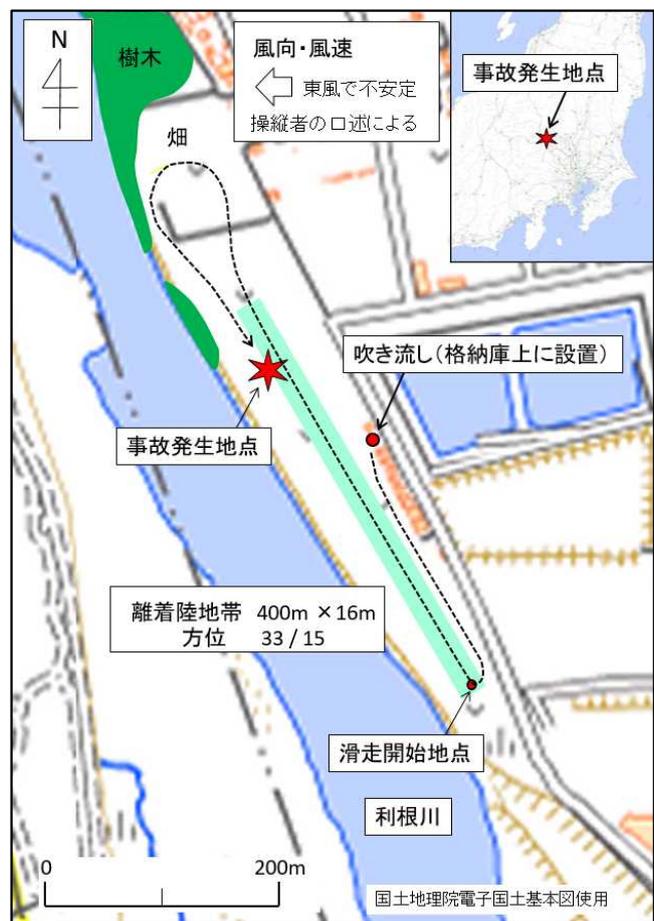
図 2 推定飛行経路図

同機が北北西方向にジャンプ飛行をしようとして浮揚後、意図せずに約 10 m の高さまで上昇したことから、操縦者はそのまま離陸することにした。同機が浮揚したときのローターの回転数は 300 rpm、エンジン回転数は 6,300 rpm、対気速度は 40 mile/h で、離陸時の状態としては正常な範囲であった。操縦者は、その後スロットルを全開にしたまま機首上げ操作をしたが思うように上昇しないまま離着陸地帯の先の樹木が迫り、手前の畑も着陸には適さないため、操縦者は左に旋回して離着陸地帯に北側から着陸することとした。

同機は、北北西方向にジャンプ飛行をしていたとき、風向風速ともに不安定な状況で、ジャンプ飛行としては高い10mの高さまで意図せず浮揚したが、追い風成分の増加により対気速度が低下して余剰馬力が減少したものと考えられる。浮揚後、操縦者は、前方に迫ってきた樹木を早く回避したいとの思いからスロットルを全開のままにしたが、同機が加速する前に機首上げ操作を行ったため、対気速度が低下して上昇できなかったものと考えられる。

同機は、離着陸地帯の先の樹木に近づいたことから、機首上げ操作中に風下側である左側に急な旋回を開始したため、対気速度が低下し、ローターの回転数が低下して低高度から高度を失った可能性が考えられる。また、風下側への旋回は、追い風成分が増加し、対気速度をさらに低下させたものと推定される。

ジャンプ飛行を行う際は、意図しない高さまで浮揚したときでも離着陸地帯内で停止できるように、地形、周辺環境等を考慮して計画・実施することが重要である。

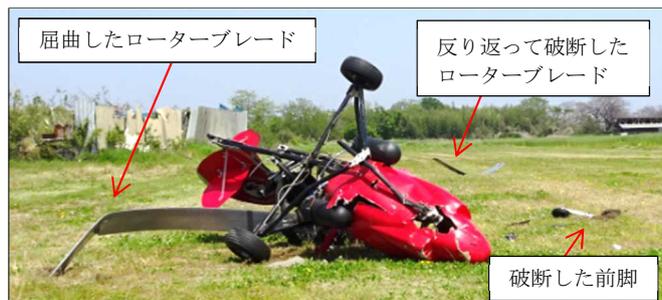
図 3 事故機

- ① 同機の前脚は、支持フレームが折損し、取付け部が破断していたが、主脚及び尾輪並びにこれらの支持フレームは損傷していなかった。
- ② 2 枚のローターブレードのうちの 1 枚

は、ローターブレードが大きく反り返った状態でハブの取付け部で破断し、同機が横転していた場所から17m離れた場所に落下していた。もう1枚は、ハブに取り付けられたまま先端が屈曲し、地面に突き刺さっていた。

- ① 主脚の損傷がなく前脚のみが損傷していることから、同機は、低高度から高度を損失したため、操縦者が機首を上げる時間的余裕がなく、前脚から接地してハードランディングしたものと考えられる。
- ② 同機のローターブレードは、ハードランディングの際に回転しながら地面に衝突したことにより、一方がハブの取付け部から破断し、他方は屈曲した状態で地面に突き刺さったものと考えられる。

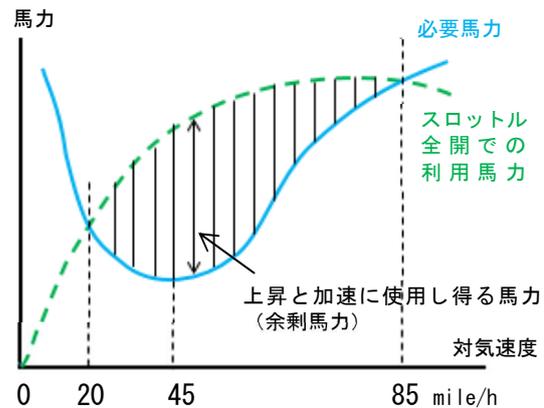
図4 典型的なジャイロプレーンの必要馬力と利用馬力の変化

- ① 対気速度45mile/hのとき揚抗比は最良、上昇加速のための余剰馬力は最大、直線水平飛行に要する必要馬力(青実線)は最小になる。
- ② 20mile/h以下と85mile/h以上のときは、スロットルを全開にしても直線水平飛行はできず降下する。
- ③ 余剰馬力は大きいほど安全であり、スロットル全開で余剰馬力が少ないと飛行安定性が悪く、何かあったときに上昇や旋回することができないため、非常に危険である。
