# 航空事故調査報告書

ニューウイングス式MAX-R447・MAW型（超軽量動力機・複座）

JR7151

所 属 個人  
型 式 ニューウイングス式MAX-R447・MAW型（超軽量動力機、複座）  
識別記号 JR7151  
事故種類 墜落  
発生日時 令和2年8月1日 09時33分ごろ  
発生場所 愛知県愛西市 立田場外離着陸場

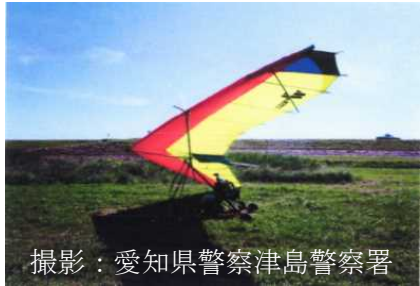
<p>撮影：愛知県警察津島警察署</p> <p>図1 事故機</p>
-----------	--	--

<p>同機は、離着陸地帯上で5～7mまで上昇した後、機首から墜落した。</p> <p>本事故の発生場所は、愛知県愛西市立田場外離着陸場（北緯35度10分36秒、東経136度40分48秒）で、発生日時は令和2年8月1日09時33分ごろであった。</p>												
2.2 死傷者	操縦者1名 重傷												
2.3 損壊	<p>(1) 航空機の損壊の程度 大破</p> <p>(2) 航空機各部の損壊の状況</p> <ul style="list-style-type: none"> <li>・ 胴 体：胴体構造の破断、湾曲、 エンジン支持具の破断など</li> <li>・ 降着装置：前脚支柱及びホイールの変形</li> <li>・ プロペラ：両プロペラブレードの破断</li> </ul>												
2.4 乗組員等	<p>操縦者 43歳</p> <p>総飛行時間 10時間30分</p> <p>最新30日間の飛行時間 0時間</p> <p>同型式機による飛行時間 3時間30分</p>												
2.5 航空機等	<p>(1) 航空機型式：ニューウイングス式MAX-R447・MAW型、 製造番号：9010R038、製造年月日：不明</p> <p>(2) 航空機の重量及び重心位置 事故発生時の同機の重量及び重心位置は、許容範囲内にあったものと推定される。</p>												
2.6 気象	<p>操縦指導者の口述によれば、事故現場の天候は晴れ、風向きは北西、風速は2～3m/sで変動していた。</p> <p>事故現場の北北東3kmにある地域気象観測所「愛西」で観測された風向風速は次のとおりであった。</p>

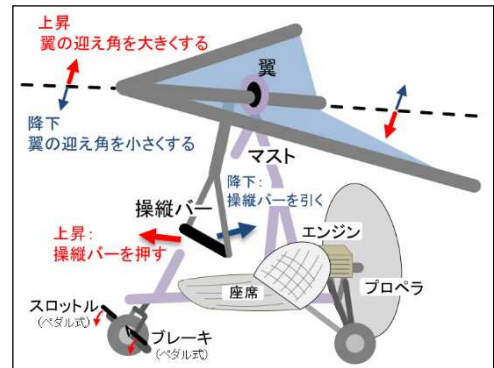
図2 操縦システムの概要

操縦指導者は、滑走速度が速いと高く舞い上がる危険性があることから、操縦者に対して、操縦バーを押して滑走を行い、同機が浮上したと感じたらスロットル（図2参照）を戻すと同時に、操縦バーを胸まで引いて着地するように指導した。
