AA2021-6

# 航空事故調査報告書

I ANAウイングス株式会社所属  
ボーイング式737-800型  
JA64AN  
機体の動揺による客室乗務員の負傷

所属 ANAウイングス株式会社  
型式 ボーイング式737-800型  
登録記号 JA64AN  
事故種類 機体の動揺による客室乗務員の負傷  
発生日時 令和2年4月12日19時30分ごろ  
発生場所 愛媛県大洲市の上空、高度約8,200m (FL270)

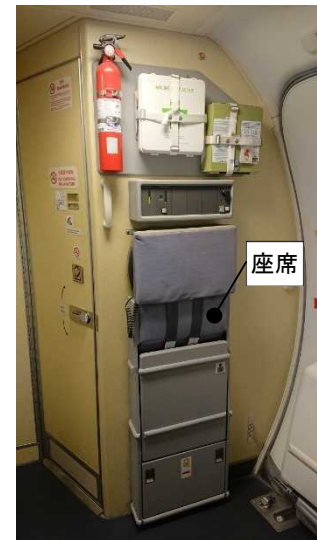
図3 L2客室乗務員座席（座面収納状態）

また、3名の客室乗務員は前方ギャレーにあり、L2の客室乗務員（以下「客室乗務員A」という。）が機体後方にいた。前方ギャレーにいた3名の客室乗務員は、突然の動揺に対して着席したり、ギャレーのハンドルをつかんで体勢を支えたりすることで、負傷することはなかった。一方、機体後方にいた客室乗務員Aは、L2客室乗務員座席前（図3、図4）で座席側を向いて立っている状態で動揺に遭遇した。このとき、客室乗務員Aは、1度目の動揺で、身を守るためにしゃがんで体勢を低くしたが、着席する前に2度目の動揺に遭遇し、体が宙に浮いて天井に頭頂部をぶつけた後、左側面から床に落下した。客室乗務員Aは、左腰、左脚及び額を床で強打し、強い痛みを覚えたが、直ちに着席してベルトを着用した。その後、先任客室乗務員から、機内通話で状況を確認され、客室乗務員Aは動揺で転倒して激しい痛みがある旨を報告した。

<p>本事故後、同社は、再発防止のため次の対策を講じた。</p> <p>(1) 運航乗務員対象 運航部長によるメッセージの発信と併せて運航安全情報等を発行して、事象の概要を周知するとともに、気象資料の活用及び座席ベルト着用サインの運用について周知徹底を図った。</p> <p>(2) 客室乗務員対象</p> <p>① 安全情報等を発行して事象の概要を周知するとともに、タービュランス遭遇時の対応について社内資料を更新し、改めて周知徹底を図った。</p> <p>② 文書を発行して、座席ベルト着用サインが消灯している状況でも、機内サービス及び旅客対応等を行っていない場合は、状況に応じて着席した状態で機内監視を行うことについて周知徹底を図った。</p>
---

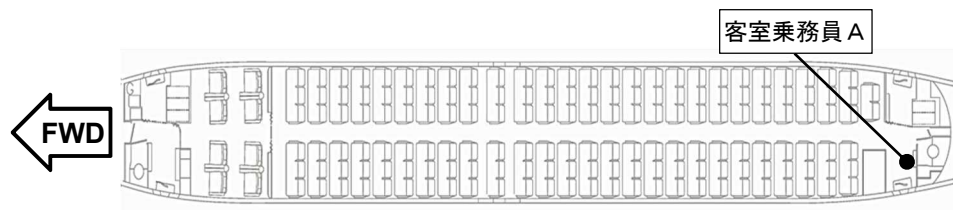
図4 機体動揺時の負傷者位置

<p>(3) 運航乗務員の気象判断 本事故発生時の同機の運航は、暗夜における夜間飛行であったことから、目視による機外監視では、星や地上の灯火などの見え方から気象状況を判断する必要があり、前方の雲の発見や形状等の認識は困難な状況にあったものと考えられる。</p> <p>(4) 客室乗務員の対応 同機に発生した突然の激しい動揺により、マイナスの重力加速度を受けた客室乗務員Aは、体が宙に浮くことを避けられず、落下した際に体勢を崩した状態で床に打ち付けられて負傷したものと推定される。</p> <p>(5) 乗客の安全確保 同機が激しく動揺した際、乗客20名は全員着席しており、ベルト着用サインが消灯している状況でもベルトを着用していたことから、乗客には負傷者が出なかったものと推定される。このことは、乗客に対して着席中は常にベルトの着用を促すという普段から講じられている安全対策が奏効したものと考えられる。</p>
--	--

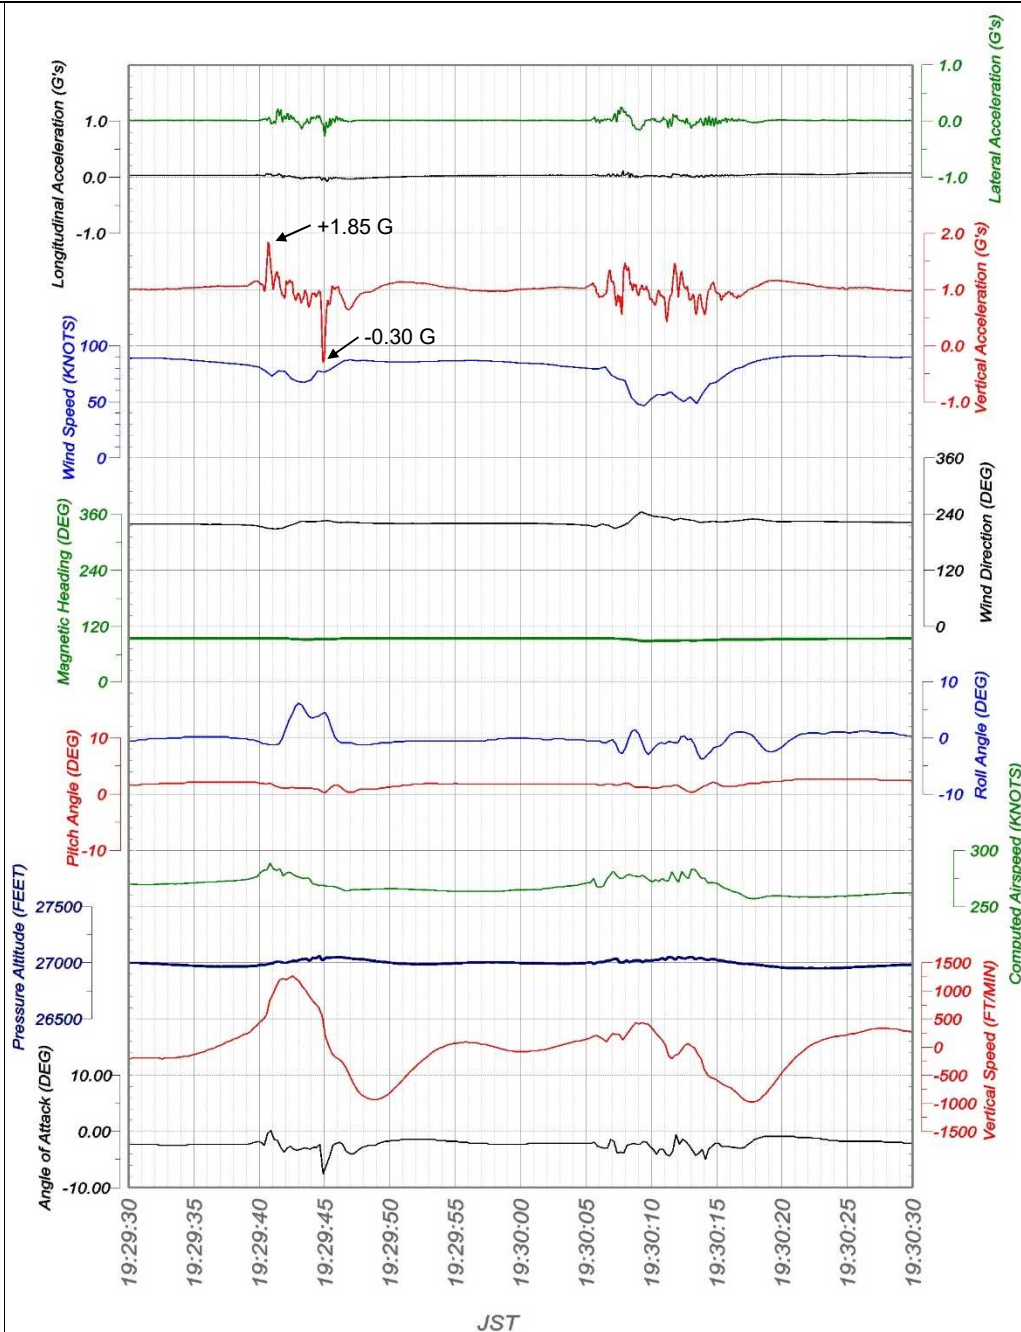
図5 FDRの記録

3.1 気象の関与	あり
3.2 操縦者の関与	なし
3.3 機材の関与	なし
3.4 判明した事項の解析	<p>(1) 気象</p> <p>同機が動揺した付近の飛行経路上には、CVRの記録及び気象衛星画像（図6、図7）から、巡航高度付近の高さまで発達したじょう乱を伴う雲が存在していたものと推定される。しかし、レーダー合成図（図8、図9）によると、事故発生場所付近に強く発達したエコーが観測されていないことから、機上気象レーダーでも運航乗務員がじょう乱を予期できるような強いエコーは観測されていなかったものと考えられる。</p> <p>(2) 機体の動揺</p> <p>FDRの記録（図5）には19時29分40秒から約8秒間に垂直加速度が+1.85Gから-0.30Gの間で変動したことが記録されている。このとき同機は一時的に雲中飛行となり、雲中の対流活動によるじょう乱によって激しく動揺したものと考えられる。</p>
