AA2021-6

航空事故調査報告書

II 個人所属
ランス式S-7クーリエーR503L型
(超軽量動力機、複座)
JR1734
樹木の中へ墜落

所属	個人
型式、識別記号	ランズ式S-7クーリエ-R503L型（超軽量動力機、複座）、 JR1734
事故種類	樹木の中へ墜落
発生日時	令和3年2月20日 10時31分
発生場所	茨城県守谷市（北緯35度55分33秒、東経139度58分35秒）

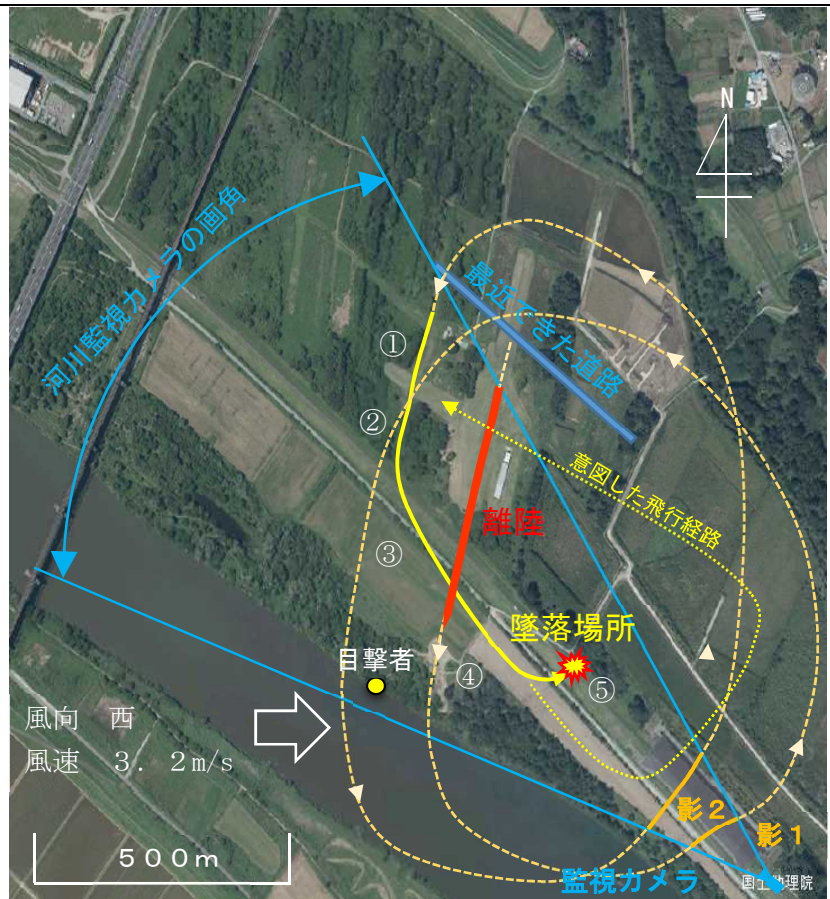
図1 監視カメラの映像より推定される同機の飛行経路

10時27分、操縦者1名が前席に着座し南に向けて、その日3回目の高速地上滑走を開始した。滑走中に西（進行方向右側）からの突風を受け機体が浮揚した。操縦者は、最近できた道路により使用可能な滑走路長が以前より短くなっていたこともあり、すぐに着陸するよりもそのまま離陸して場周飛行した方が安全であると判断し離陸した（図1）。

これによると同機は、10時27分05秒に離陸した（図1の赤色実線部分）。その後カメラ映像には左から右に横切る同機の影が2回記録されており（図1影1、影2）、10時30分59秒から、樹木に墜落する31分32秒まで、同機が記録されていた（図1の黄色実線部分）。

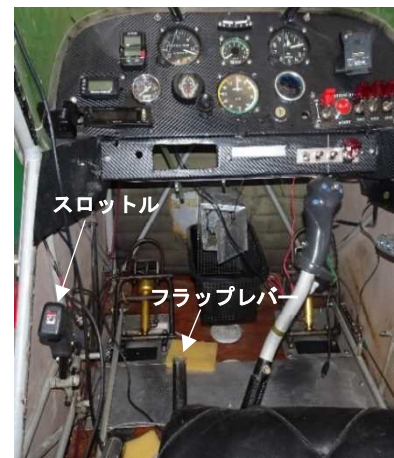
図2 フラップレバーの位置

同機は離陸後、同離着陸場上空を2周飛行し、地上の風を吹き流しで確認したあと、離陸した向きと交差する西向きの滑走路に着陸するために高度を下げた。操縦者は、着陸のためフラップ*1を下ろそうとスロットルから左手を離しフラップレバーを引いてポジション1から2へ一段下げたところ機体が沈んだように感じた。そのため操縦者は慌ててフラップレバーをポジション1へ戻した。フラップを一段上げたところ機体は失速し左へ傾きながら樹木の中へ落下した。操縦者は、外部を見る余裕がなく、また、左手はフラップレバーを握っていたのでスロットルを操作できなかった（図2）。

*1 この機体のフラップには下げ角度が浅い順にポジションUp、1、2、3と4つのポジションがある。

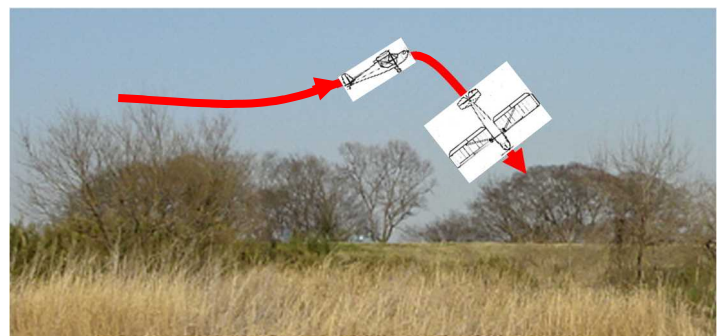
図3 目撃者の証言による飛行の軌跡

同離着陸場南の利根川河川敷にいた目撃者によると、同機は土手のあたりを低い高度で飛んでいて大きく機首を上げた後、左に傾きながら機首を下げて落下し、そのまま樹木の中に墜落した（図3）。

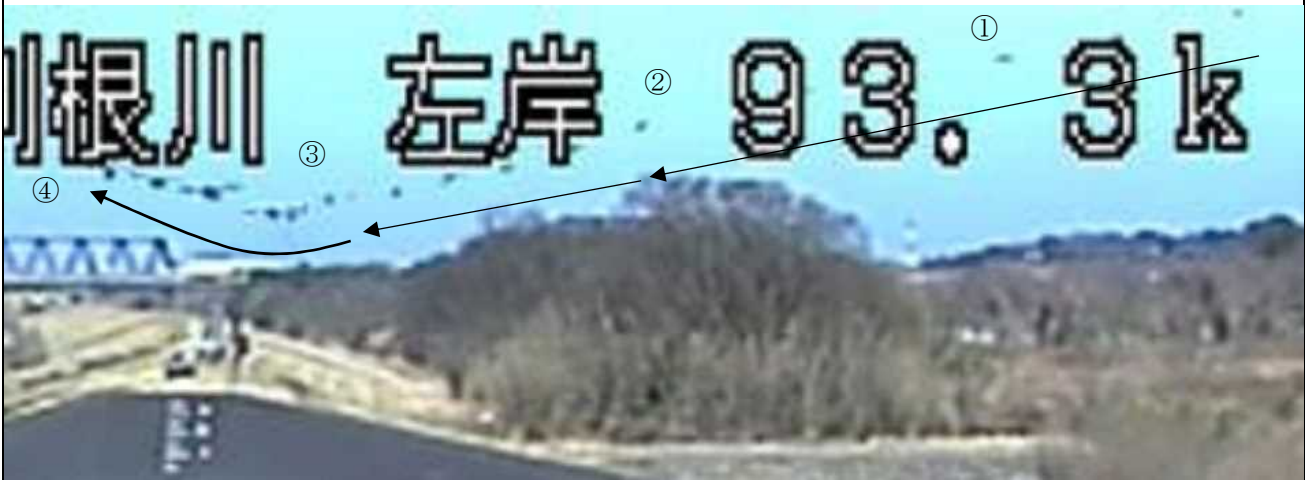
図4 墜落に至る過程の連続写真（墜落33秒前から4秒前まで 監視カメラからの合成）

この墜落時の映像記録によれば、30分59秒に同機の機影が現れてから離陸した滑走路に平行に約50mphで降下飛行した（図4）。その後旋回し、カメラに向かってやや右前に、やや上昇しながら直進した。その後、左に傾きながら急激に機首が下がり約20mの高さから落下した（図5）。

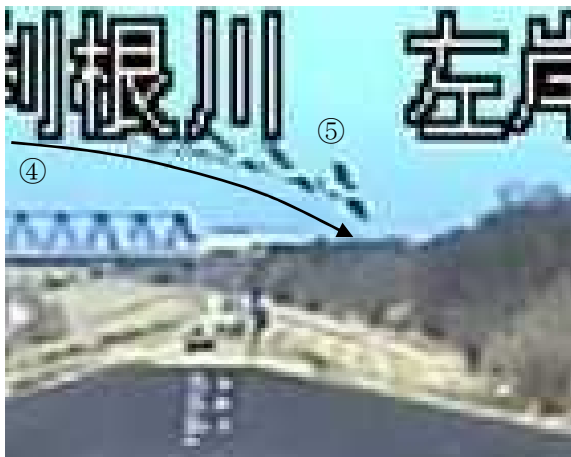
図5 墜落に至る過程の連続写真
（墜落4秒前以降）

監視カメラの映像から、機体は一度降下した後に機首を上げて上昇し、その後、左へ傾きなが

ら高度を失い樹木の中に墜落したものと認められる。

操縦者は、エンジン出力を下げた状態で、着陸のためフラップレバーを一段下げ方向に操作したものと考えられる。この操作により機体が沈下したと感じたため、操縦者は修正するため操縦桿を引き、機首を上げた可能性が考えられる。機首が上がった状態でフラップを一段上げたため、機首上げしたことにより減速した状態でフラップを上げたことにより揚力が減少したため、同機は失速して、そのまま墜落したものと考えられる。
