AA2022-2

航空事故調査報告書

アレキサンダー・シュライハー式ASK13型（滑空機・複座）

着陸時の機体損傷

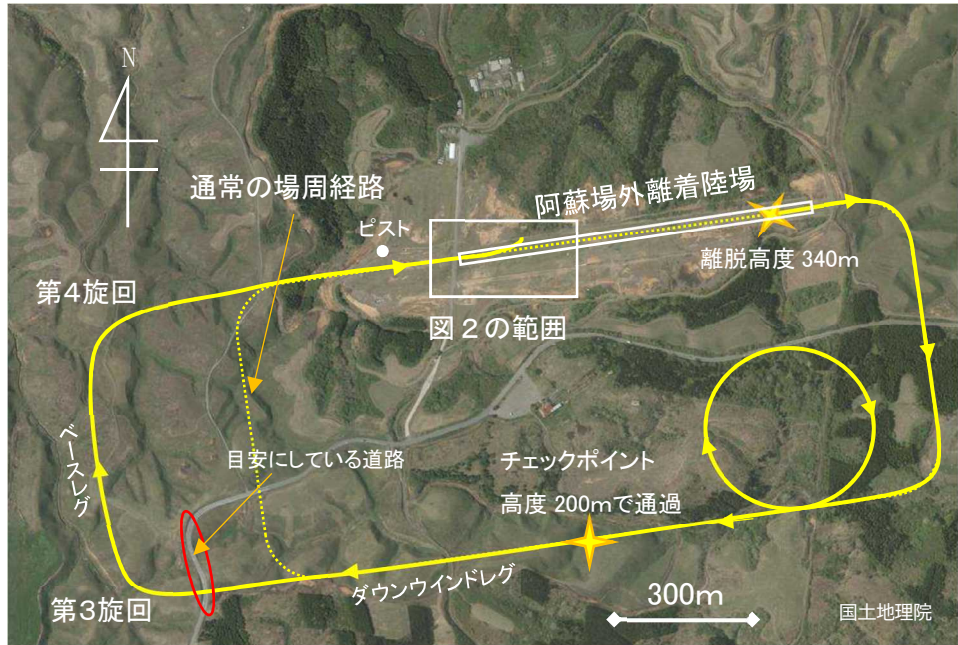
図1 事故機の飛行経路（口述による）

第4旋回点から接地目標までの距離が遠くなり、これに伴って最終進入経路が低くなった。練習生は最終進入経路がかなり低いと感じたため通常は第4旋回後すぐ開くダイブブレーキを開かなかった。この頃、操縦教員からも無線で「(低いので)ダイブブレーキを使わないように」と指示があった。

滑空機は通常、滑走路からの幅600mにダウンウインドレグ、接地点の手前600mにベースレグを設けた場周経路を設定して飛行する。同場外においても同様に場周経路を設定して操縦練習を実施していた。通常は図1に示した目安にしている道路の手前で第3旋回を開始するが、今回の飛行ではチェックポイントを高く通過したことにより意図的に道路を通過してから旋回を開始したため、通常600mである最終進入経路が約1.5倍の900m程度に長くなった。

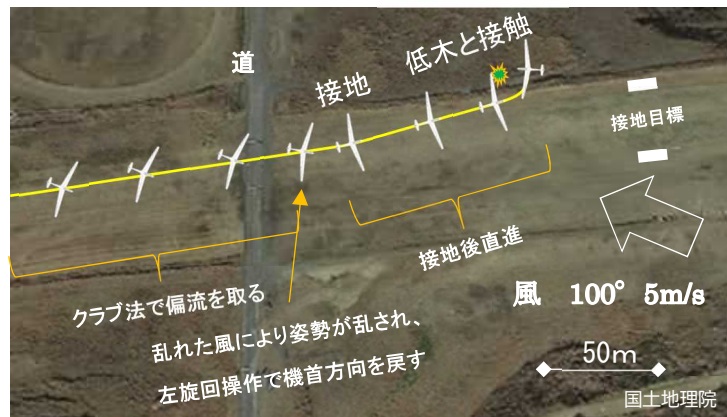
図2 事故機の飛行経路（拡大）

最終進入経路では横風に対し適切に偏流修正角を取り進行方向は滑走路に合っていた。地面が迫ってきて機軸を滑走路に正対させなければと思っているときに、機体が風の影響を受け揺れた際、少し右に傾いたので左へ修正操作をしたところ、オーバーコントロールになり機体が思ったより左へ向いて、そのまま接地した。機体は滑走路左脇の低木の茂みに向かって滑走したので右方向舵を踏んで修正しようとしたが、機体が左へ逸れるのを止めることはできなかった。滑走路脇の茂みに差し掛かったときに左翼が低木に衝突し機体が左へ回転した。気がついたらほぼ半回転して茂みの

同機は低木に衝突したため左翼を破損し、その後左へ振られた際に尾輪が地面に当たったことにより尾部がねじれ、尾翼付近の鋼管が座屈した。

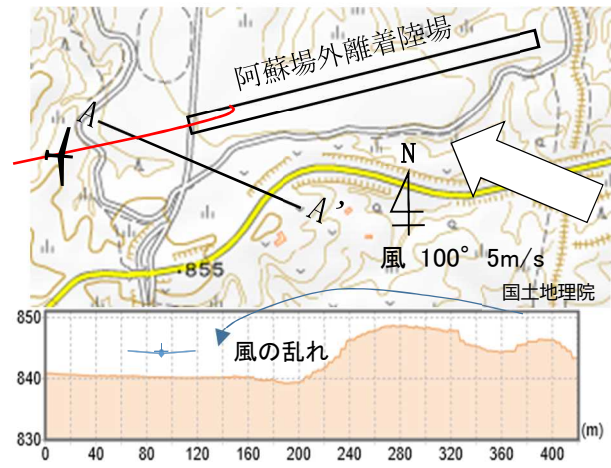
図3 同場外周辺の地形と風(A-A'断面)

進入経路の南東側の地形を確認すると南側を走る道路の辺りの標高が高い丘になっている。当日は南東風(100° 5m/s)が吹いており接地点付近にはこの丘を越えてくるやや強い風が吹いていた。また、当日の発航記録によると、風向は40°から100°、風速は4m/sから6m/sの間で変動していた。

発航記録から本事故の飛行時の風は、 100° 5m/s と記録されており、着陸方向右前方 20° から吹く横風であった。また、最終進入経路の南東側の丘を越えて吹いてくることにより、接地点付近では風が乱れていたと考えられる。
