AA2023-1

航空事故調査報告書

I 岩手県防災航空隊（東邦航空株式会社受託運航）
アグスタ式AW139型（回転翼航空機）
JA10TE
消火活動中の航空機からの散水による人の負傷

令和5年2月16日

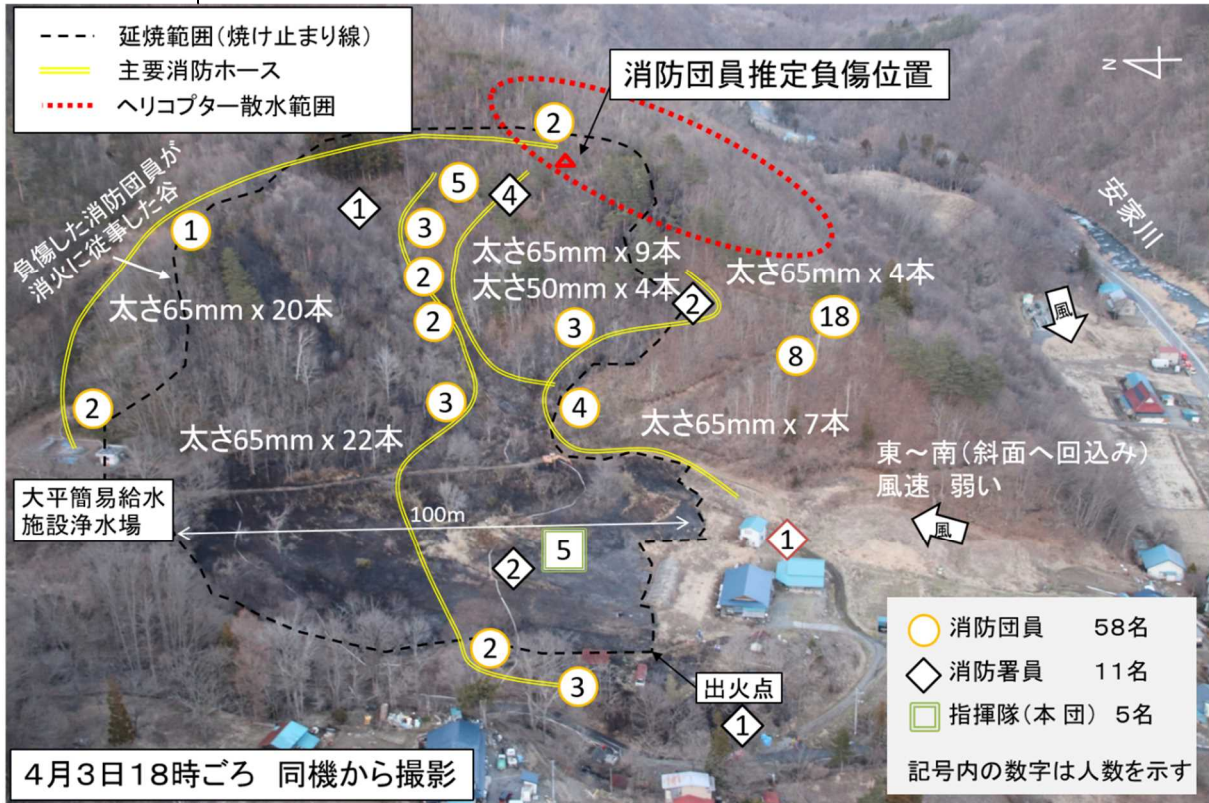
図2 火災の延焼範囲、地上消防隊の配置及びヘリコプターの散水範囲

図2は、ヘリコプターの概略の散水範囲、消防団員の推定負傷位置、火災が延焼した範囲に対して地上消防隊が主要消防ホースを展開した位置等を示している。出火点は、消防団員が負傷した位置から南西約200mの位置であり、火災は山の斜面を北東方向に広がった。地上消防隊は、主要な3か所から消防ホースを延長し、延焼を防止するように人員を配置し消火活動を実施した。一方、ヘリコプターは、消防団員が負傷した位置付近に対して、11回の散水を実施した。

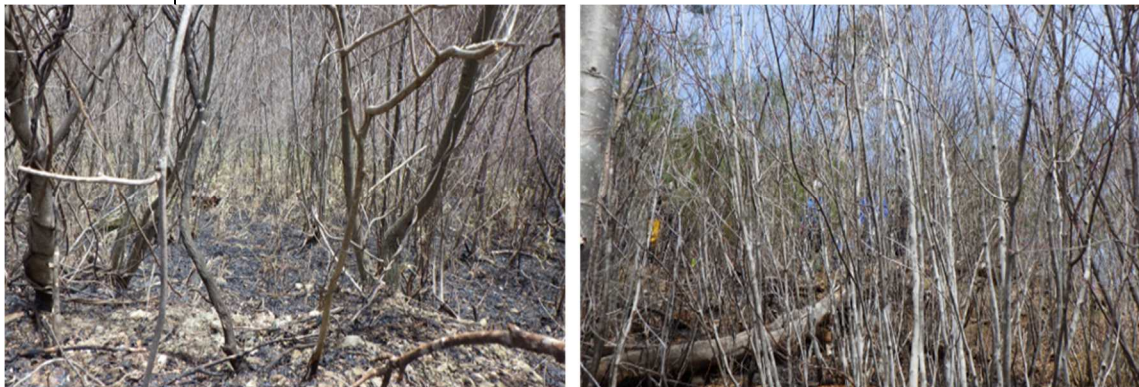
図3 事故現場周辺の樹木の状況

図3のとおり、事故現場周辺は、低木で若い樹木に覆われた斜面であり、所々、太い樹木が生えており、地面の枯葉と倒木が燃えた痕が残っていた。また、林の中の樹木が密集した場所では、横方向から人影を見つけるのは困難であった。

2.7(2)に記述したように、事故が発生した場所付近では、樹木が密集しているため、斜め方向から人影を視認することは困難であったと考えられる。したがって、事故発生時の誘導中は、同機から負傷した消防団員を斜め上方向から地上を視認することになることから、早期に発見することは困難である。さらに、負傷した消防団員は、樹木が密集している中で同機を直前に視認したため、同機を視認後に安全な場所へ退避することは、空間的かつ時間的な余裕がなく困難であったと考えられる。

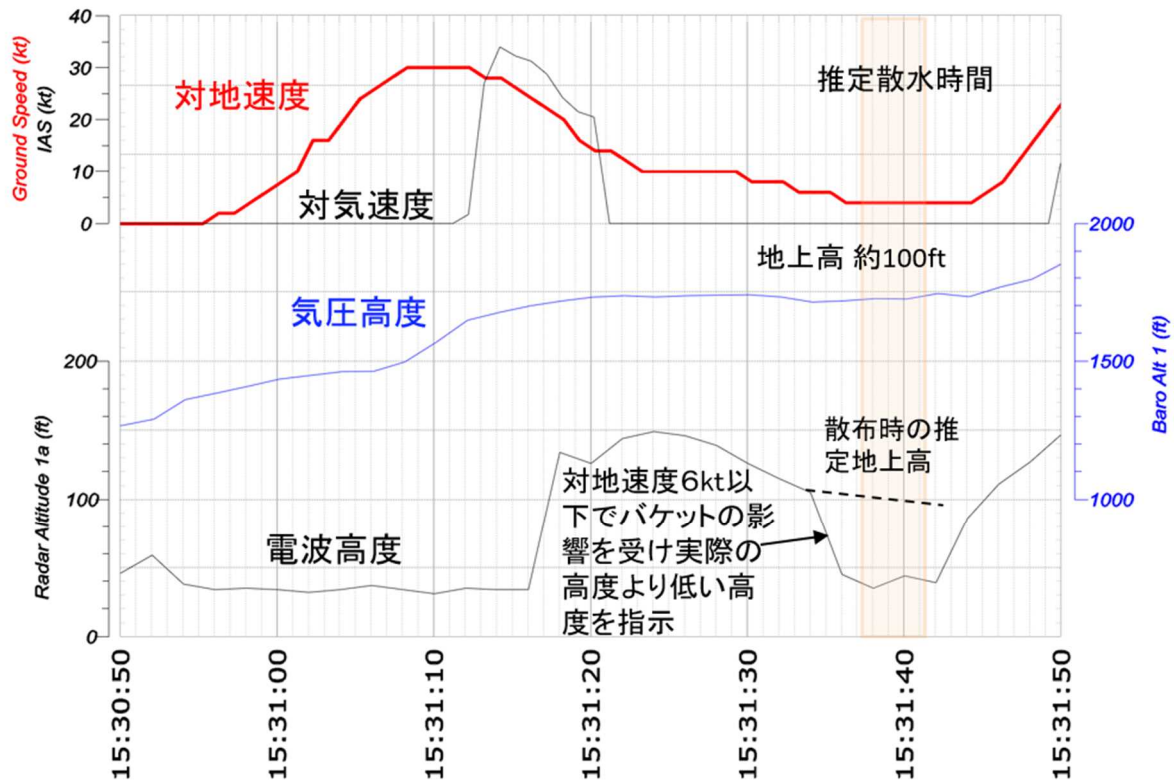
図4 事故発生時の飛行記録

事故発生時（15時31分40秒ごろ）の飛行諸元は、次のとおりである。
 気圧高度 1,725 ft 電波高度 35 ft（消火バケットの影響を受け、一時的に実際の高度より低い高度を指示）

対地速度 4kt 対気速度 0kt（低速のため指示できず）

推定地上高 約100ft（気圧高度と標高との差）

事故発生時（15時31分40秒ごろ）の飛行状況は、対地速度4kt、推定される対地高度約100ftであった。散水時の飛行高度及び飛行速度は、2.8(3)に記述したように、飛行高度100～200ft、飛行速度20～40ktが推奨されていることから、推奨される速度よりも低速で散水されていた。

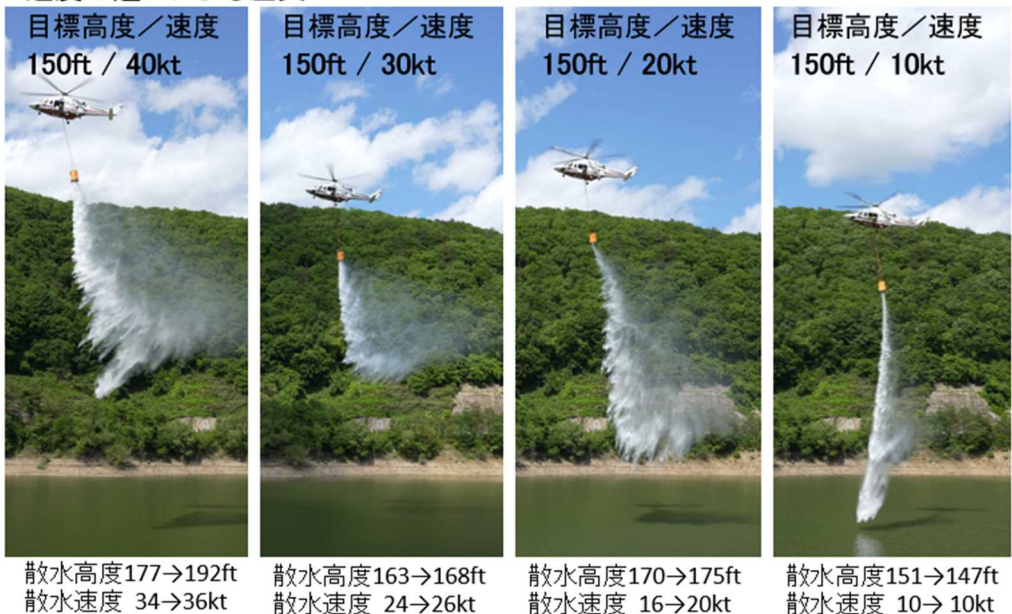
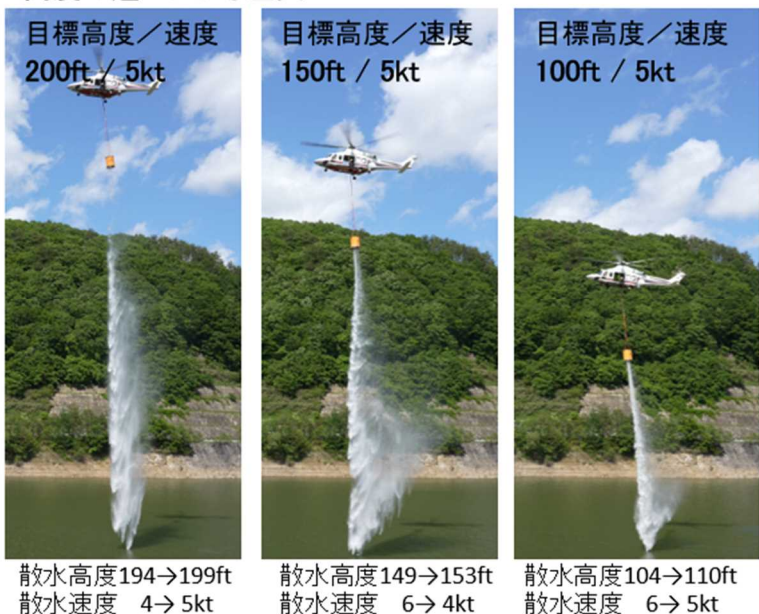
図6 飛行条件の違いによる散水の拡散状況

散水される水は、飛行速度が速くなるほど、拡散する範囲が広がった。対地速度10kt以下の速度では、拡散範囲が狭くなり、特に対地速度5kt程度での拡散範囲は、飛行高度の影響は小さく、極端に狭い範囲で散水された。

2.8(4)に記述したように、対地速度5ktの低速で散水した場合は、飛行高度の影響は小さく、極端に狭い範囲で散水される。事故発生時、火災が収まりつつあり、消火範囲が狭くなっていたため、機長はホイストオペレーターが誘導しやすく、かつ効率的な消火を行うため低速で散水を行ったと考えられる。対地速度4ktの低速で散水したことにより、拡散せずに大量の水が散水されたことから、散水の直撃を受けた消防団員への衝撃を増加させた可能性が考えられる。

散水時の拡散状況は、2.8(4)のとおり、飛行速度の影響が大きいことから、極端な低速飛行が必要な場合は、地上活動隊への影響を考慮し、消火位置を十分把握した後に散水することが必要である。

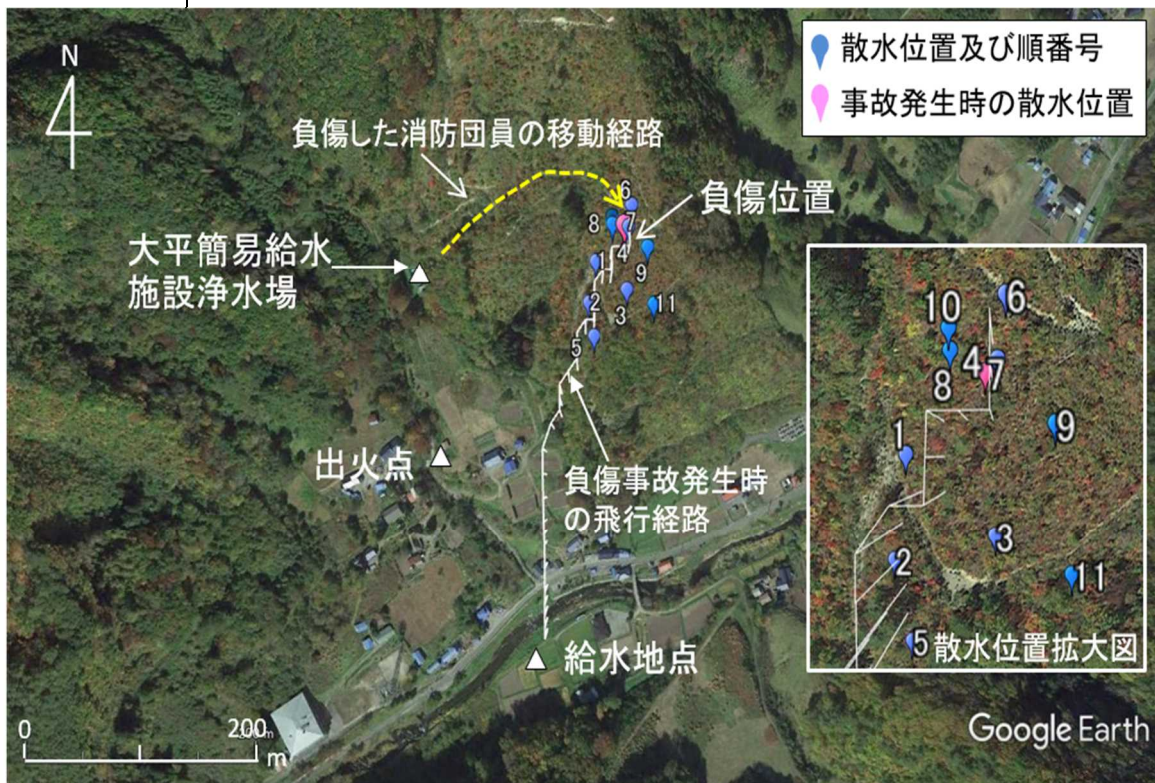
図7 負傷者の移動経路及びヘリコプターの散水位置

図2で示した地上消防隊の配置とヘリコプターの散水範囲が重なったことから、図7のとおり同機の飛行の経過及び事故現場の状況について、負傷した消防団員の移動方向及び同機の散水位置を比較した。負傷した消防団員は、消火

活動前半は、西側の大平簡易給水施設浄水場上部の谷間を消火していた。また、同機は、負傷した位置の尾根付近で散水していた。同機は、燃料補給等のため、14時07分から15時23分まで、事故現場周辺を離れており、負傷した消防団員は、同機が上空を飛行していない間に図7の黄色の経路を移動して、くすぶった倒木の消火活動を行っていたと考えられる。15時23分に同機が火災現場上空を飛行した際、副操縦士は、火災は収まりつつあり、火は見えなかったと述べていることから、火災が鎮火に近づき延焼区域が狭い範囲になっていたと考えられる。その後、同機は700ℓを給水し、15時31分40秒ごろ、煙が出ていた箇所へ誘導され散水したが、同機と地上消防隊との間で十分な連携が行われず、くすぶっていた同じ箇所に対して、同機と負傷した消防団員が重複して消火活動を行ったものと考えられる。

2.8(6)に記述した林野火災等のヘリコプター消火の研究専門委員会報告書のとおり、ヘリコプターと地上消防隊は連携する必要があると考えられる。特に、火災が収まりつつある状況においては、延焼区域が狭くなりヘリコプターと地上活動隊の消火位置が重複する可能性が高くなる。ヘリコプターの飛来に合わせて、地上員が散水位置から急遽退避することは困難であることから、消火場所が重複しないよう、ヘリコプター側の行動予定及び散水位置について、緊密に情報交換を行い、入手した情報をどのように確実に伝達するのか、更に検討することが望ましい。
