航空事故調査報告書

I 株式会社スターフライヤー所属
エアバス式A320-214型
JA24MC
機体の動揺による乗客の負傷

令和5年6月29日

所 属 株式会社スターフライヤー
型 式 エアバス式A320-214型
登録記号 JA24MC
事故種類 機体の動揺による乗客の負傷
発生日時 令和4年1月16日 19時48分ごろ
発生場所 岡山県倉敷市上空、FL280

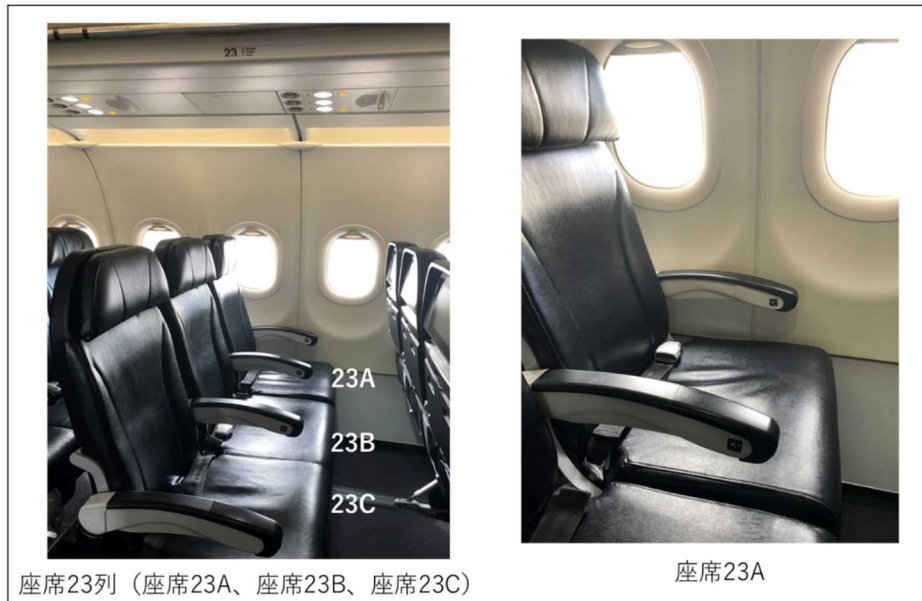
図3 座席23A

座席23Aに座っていた乗客は、シートベルト着用サインが消灯されてからもシートベルトを締めていた。しかし、同乗客は、その続いた揺れによって、右脇腹を座席右側の肘掛けに打ち付けた（19時47分50秒ごろ）。同乗客は、その続いた揺れは縦揺れではなく横揺れで、大きさは今まで体験したことがないくらいの揺れと感じた。

座席 2 3 A には、身長 1 5 6 cm、体重 4 2 kg の乗客が着席していた。この座席は、座面高さ 4 3 cm、肘掛けの高さ 6 3 cm の総革張りシートであった。

同座席の肘掛けは座面から20cmの高さにあり、比較的小柄な者だと脇腹付近の高さとなる。

同乗客は、シートベルト着用サインが消灯されても、飛行中は常時シートベルトを着用して着席していたが、同機の水平加速度(左0.22Gから右0.15G)、ロール角(左7.7°から右3.5°)の変化及びロールレート(4.5°/秒)の状況に照らすと、同乗客は、同機の機体が動揺した際に、身体が左から右に振られ、右脇腹を座席右側の肘掛けに打ち付け、第9肋骨骨折に至ったものと考えられる。同乗客が、右脇腹をどの程度の速度で座席右側の肘掛けに打ち付けられたかについては、シートベルトをどの程度の強さで締め付けていたかが不明なため、推定することはできなかった。

腰の水平方向の移動を極力防ぐため、乗客は、自身の安全のために、着席中は常時、シートベルトを腰の低い位置で緩みのないように着用することが重要である。

シートメーカーは、本事例を踏まえて、類似事例のデータ収集を積極的に行い、乗客の多様な体格に対応した座席の設計を検討することが望ましい。

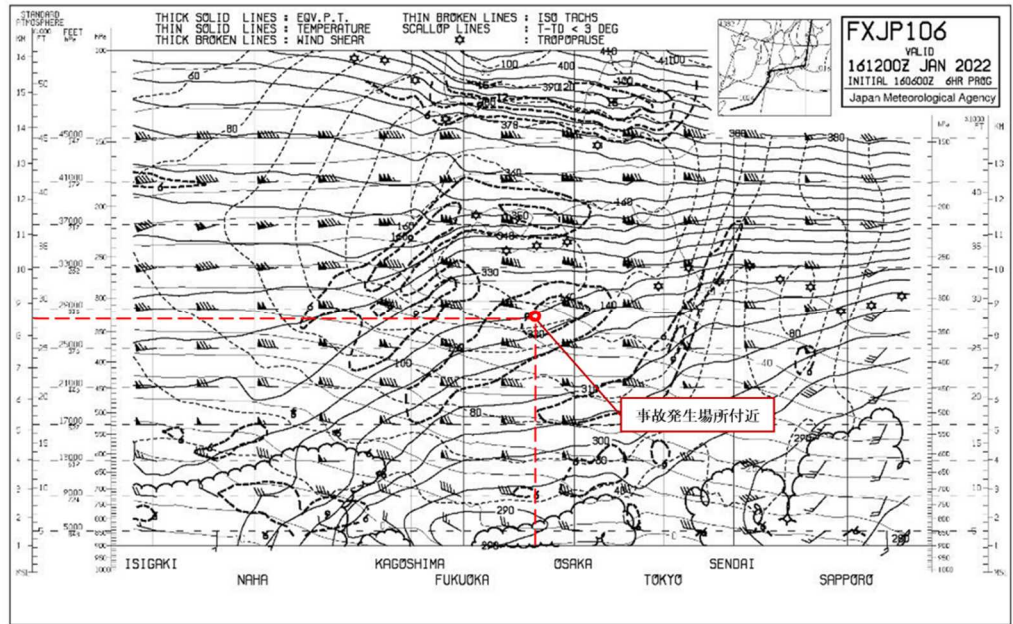
図6 国内航空路6・12時間予想断面図 (FXJP106)

<p>図5 令和4年1月16日18時 速報天気図 抜粋</p> <p>(2) 国内航空路6・12時間予想断面図</p> <p>気象庁が発表した令和4年1月16日18時を予想時刻とする国内航空路6・12時間予想断面図（FXJP106）（図6）によれば、事故発生場所付近FL260～FL290で、9～12kt/1,000ftの鉛直シア^{*5}域（VWS）が予想されていた。</p>

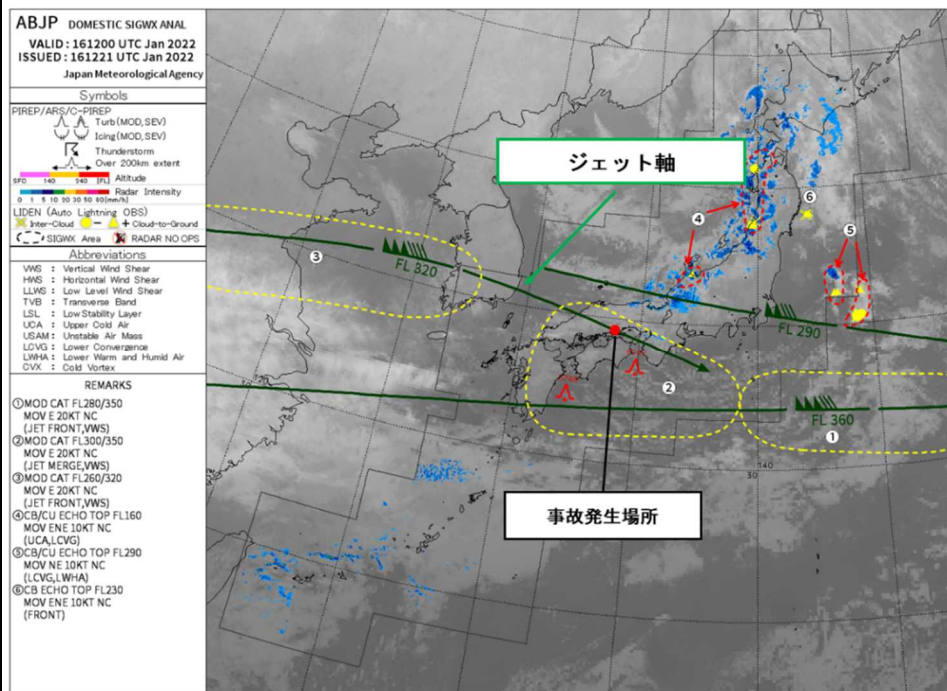
図7 令和4年1月16日21時 国内悪天解析図

気象庁が発表した令和4年1月16日21時00分の国内悪天解析図(図7)によれば、山陰地方から近畿地方にかけてのFL320には、190ktのジェット軸を持つジェット気流があった。

事故発生場所付近に雲のエコーは観測されていなかったものの、ジェット気流の影響による晴天乱気流が発生していたものと考えられる。

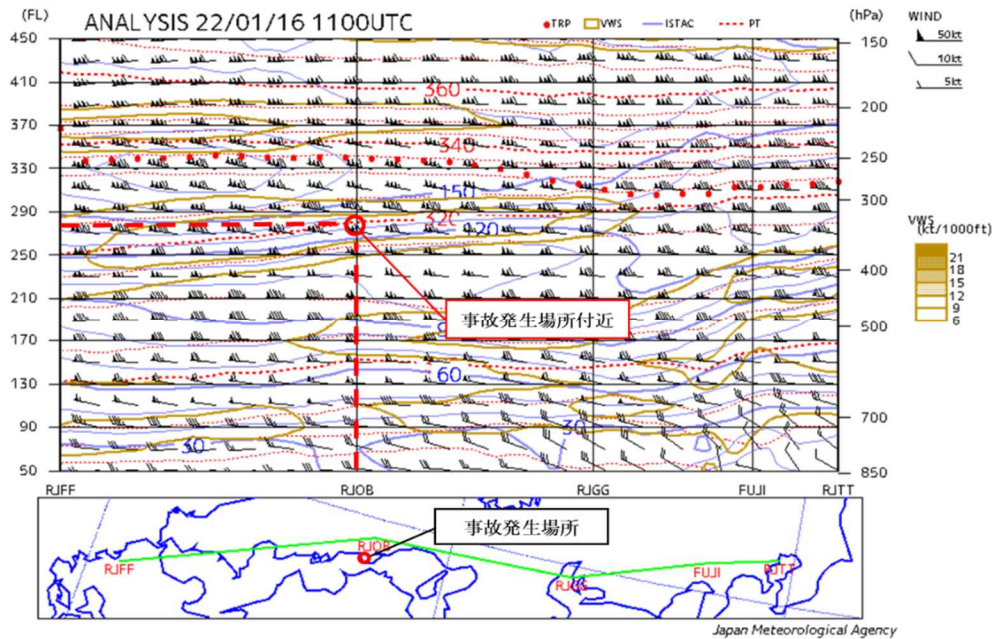
図8 毎時大気解析図（断面図：福岡－東京）

気象庁が発表した令和4年1月16日20時00分の毎時大気解析図(断面図:福岡-東京)(図8)によれば、事故発生場所付近FL260~FL290で、9~12kt/1,000ftのVWSが示されていた。

QARの記録(図10)によると、19時47分28秒から19時47分54秒にかけて、垂直加速度は+0.75Gから+1.36Gの間で変化し、水平加速度は左に0.22Gから右0.15Gの間で変化していた。同機の動揺は、毎時大気解析図に鉛直シアー域が示されていたこと及び雲がなかったことから、ジェット気流の影響により発生した晴天乱気流に遭遇したことによるものと考えられる。

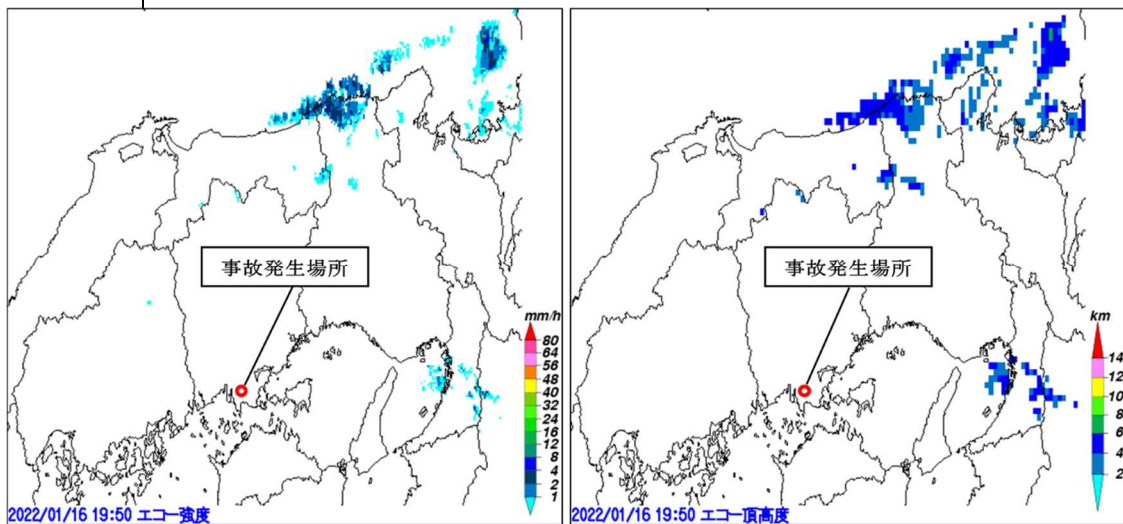
図9 令和4年1月16日19時50分 レーダー合成図（エコー強度及びエコー頂高度）

気象庁が発表した令和4年1月16日19時50分のレーダー合成図（エコー強度及びエコー頂高度）（図9）によれば、同機の飛行経路近傍において、機体に揺れを生じさせるような雲のエコーは観測されていなかった。

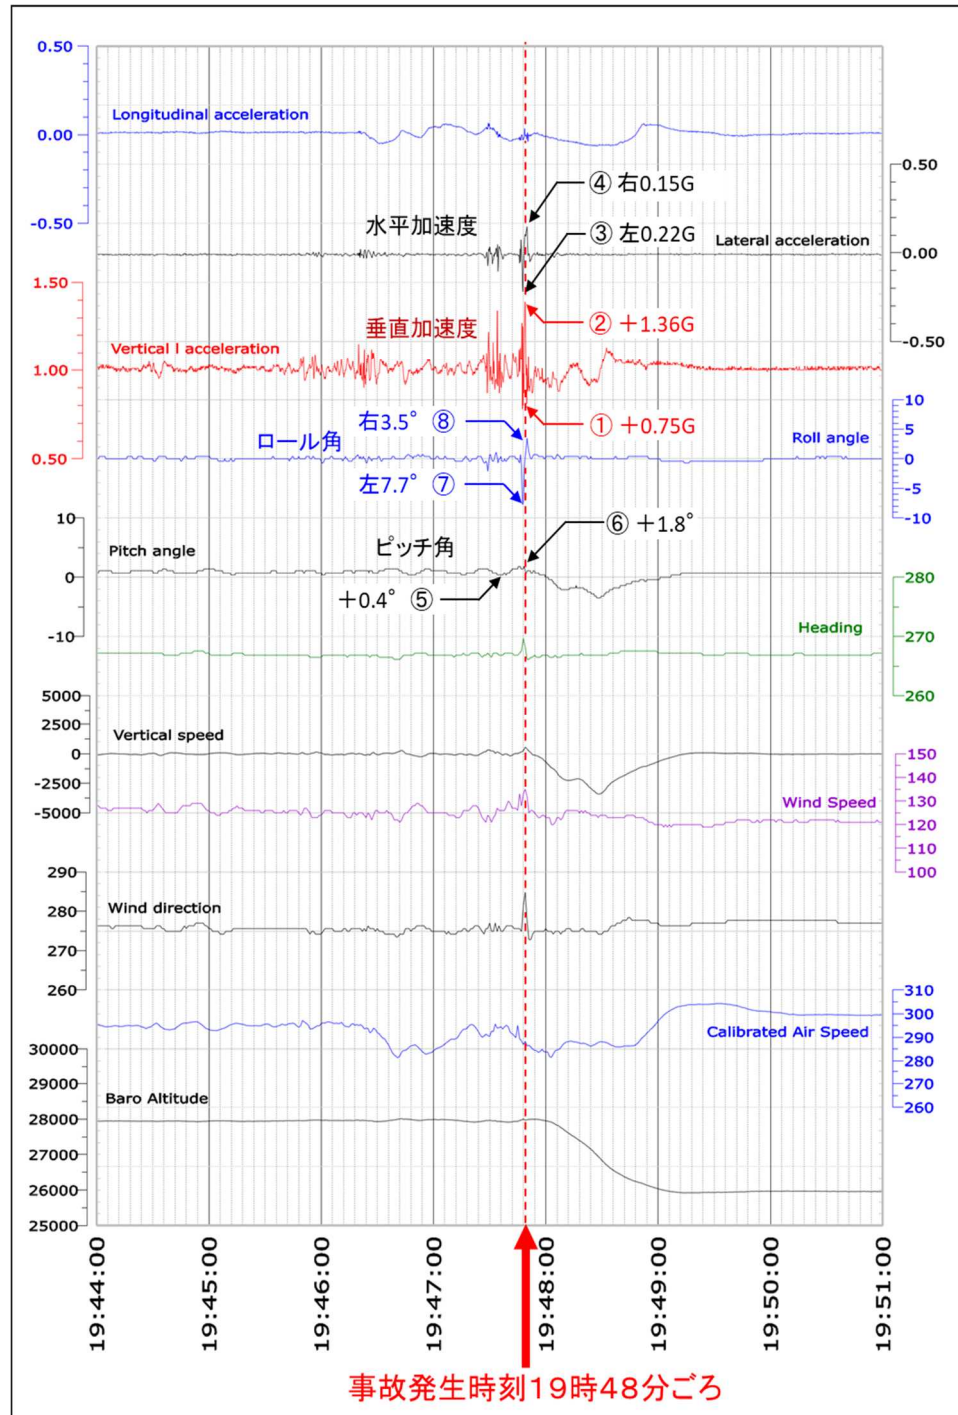
図10 QARの記録

著な変化が現れ、19時47分54秒に+0.75G(図10①参照)から+1.36G(図10②参照)の間で変化した。その時の水平加速度は左に0.22G(図10③参照)から右に0.15G(図10④参照)の間で変化した。ピッチ角は+0.4°(図10⑤参照)から+1.8°(図10⑥参照)の範囲で変化した。ロール角は左7.7°(図10⑦参照)から右3.5°(図10⑧参照)の範囲で変化した。そのときのロールレートは4.5°/秒であった。
