# 航空事故調査報告書

令和5年10月26日

IV 日本トランスオーシャン航空株式会社所属  
ボーイング式737-800型  
JA07RK  
機体の動揺による客室乗務員の負傷

所 属 日本トランスオーシャン航空株式会社  
型 式 ボーイング式737-800型  
登録記号 JA07RK  
事故種類 機体の動揺による客室乗務員の負傷  
発生日時 令和4年10月3日 12時55分ごろ  
発生場所 美保飛行場の南東約5.6km、高度約11,300m (FL370)

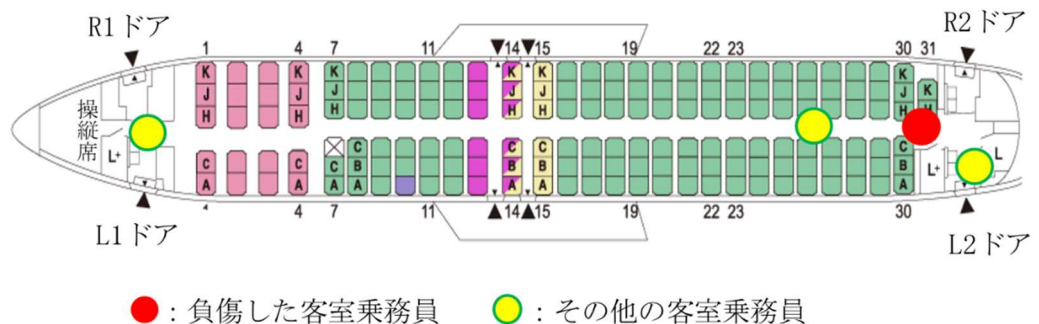
図2 事故発生時の客室乗務員の位置

12時54分ごろ、同機は、FL370に到達した後で機体の揺れが収まり、機体が安定していたことに加え、小松飛行場への降下開始後に揺れに遭遇することが予想されていたため、機長は、揺れを予想できるような風の変化や飛行経路付近に揺れを生じさせるような雲がなかったことを踏まえ、乗客が化粧室を使用する時間を確保するため、シートベルト着用サインを消灯した。シートベルト着用サインが消灯したことから、本事故において負傷した客室乗務員 (以下「客室乗務員A」という。) は、乗客対応のため後部ギャレーのキャビンアテンダントシートを離席し客席に向かった (図2参照)。

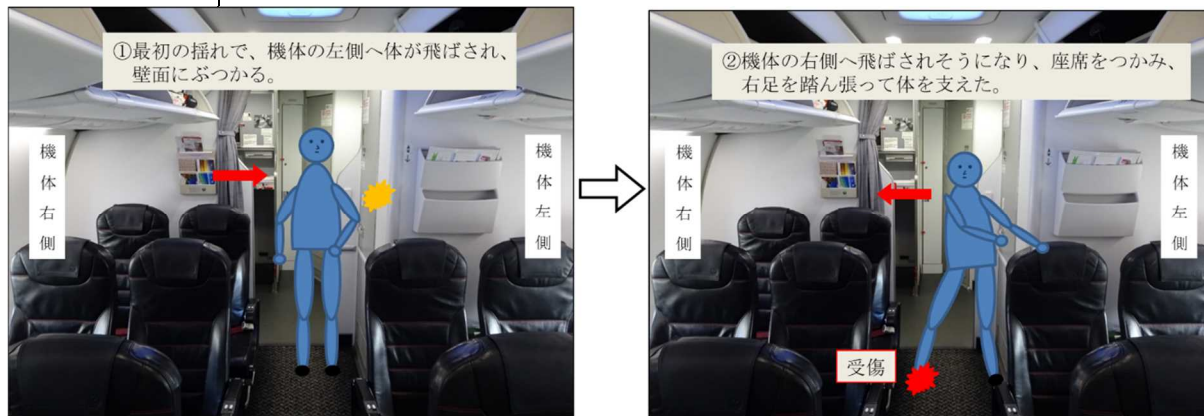
図3 事故発生時の客室乗務員Aの状況（口述に基づくイメージ図）

客室乗務員Aが客席通路に入った12時55分ごろ、再度、同機は大きな左右の揺れ（横揺れ）（以下「2回目の揺れ」という。）に遭遇した。この揺れのため、客室乗務員Aは、通路左側の壁面に体をぶつけたあと、右側に飛ばされそうになった。客室乗務員Aは、右側方へ転倒しないようするため、左側にある座席のヘッドレストをつかむとともに、右足で踏ん張り、転倒を免れた（図3参照）。

<p>(1) 客室乗務員が負傷したことについて</p>	<p>客室乗務員Aは、シートベルト着用サインが消灯し、乗客対応のために通路を歩行中に2回目の揺れに遭遇し、その際、体が右側へ飛ばされそうになった。客室乗務員Aは、右側へ転倒しないように右足で強く踏ん張ったが、その際、機体の動揺に伴う垂直加速度及び横加速度も加わり、瞬間的に右足裏に大きな荷重がかかったことにより負傷したものと考えられる。この揺れは、QARの記録から横加速度の変化、機体のバンク角の変化及び機首方位の変化（機体のヨー（方位）運動）が複合したものであり、客室乗務員Aがいた機体後方は、機体のヨー運動の回転中心から離れているため、機体のヨー運動によって生じる横の慣性力の影響を大きく受ける場所である。このため、QARで記録されていた加速度よりも大きな横加速度が客室乗務員Aのいた場所付近で発生していたものと考えられる。</p> <p>なお、客室乗務員Aがとっさに客席のヘッドレストをつかみ、転倒することや客席などに体を強打することが回避できたことは、同社で実施されていた定期的なキャンペーンや訓練時の対処方法の周知による効果があったものと考えられる。引き続き、同社で実施されている急な揺れによる負傷事故を防止するための施策を継続して実施することが望ましい。</p>
<p>(2) 2回目の揺れが発生したことについて</p>	<p>QARの記録によれば、2回目の揺れが発生した時、風速の一時的な減少が生じ、これと同時にバンク角及び機首方位の変動が生じていたことから、この時の機体の揺れは、風速の変動によるものと考えられる。</p>
<p>(3) 揺れに遭遇することに関する予見可能性について</p>	<p>以下の理由により、運航乗務員は、2回目の揺れを予見することができなかったものと推定される。</p> <ul style="list-style-type: none"> <li>・ 飛行前に確認した気象資料において、2回目の揺れが発生した場所付近で、機体の揺れを生じさせる可能性のある気象現象は予想されていなかった。</li> </ul>

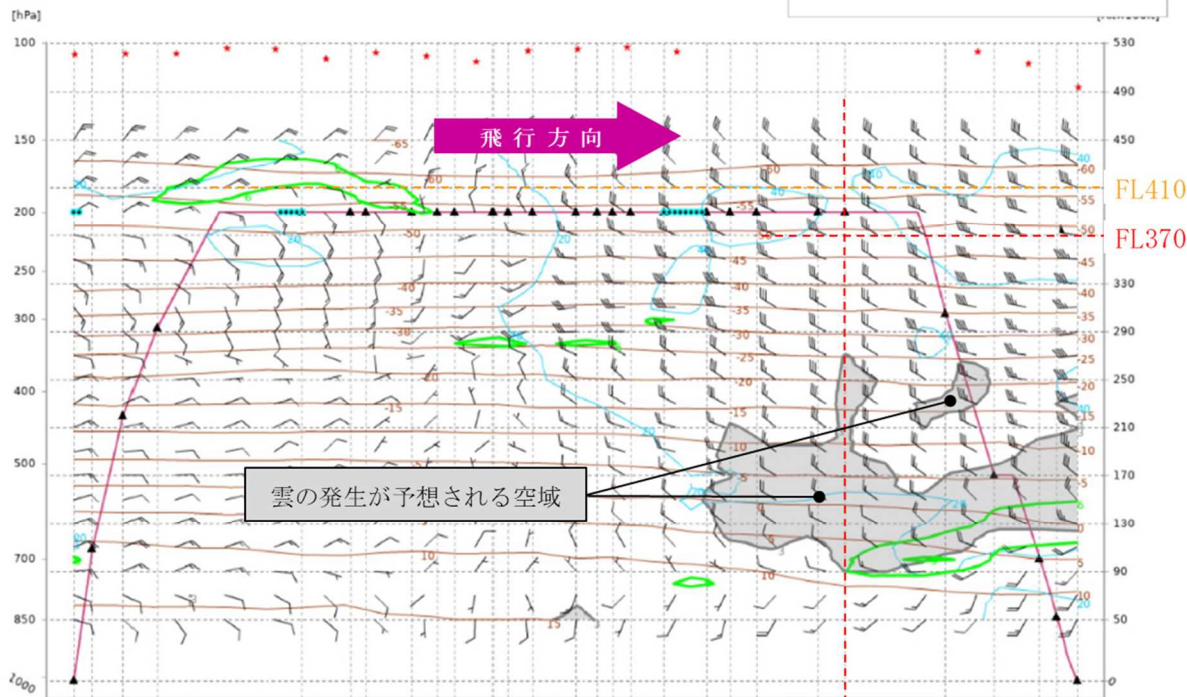
図5 10月3日12時 飛行経路断面予想図  
 (日本トランスオーシャン航空株式会社提供資料に加筆)

<p>(2) 副操縦士 27歳</p> <p>事業用操縦士技能証明（飛行機） 令和元年8月9日</p> <p>限定事項 ボーイング式737型 令和4年3月4日</p> <p>計器飛行証明（飛行機） 令和2年6月18日</p> <p>第1種航空身体検査証明書 有効期限：令和4年11月7日</p> <p>総飛行時間 525時間26分</p> <p>同型式機による飛行時間 283時間25分</p>
<p>2.5 航空機等</p>	<p>航空機型式：ボーイング式737-800型</p> <p>製造番号：61485、製造年月日：平成30年3月6日</p> <p>耐空証明書：第2018-006号、有効期限：航空法第113条の2の許可に基づき承認された整備規程（日本トランスオーシャン航空株式会社）の適用を受けている期間</p> <p>総飛行時間：10,139時間50分</p>
<p>2.6 気象</p>	<p>(1) 飛行前に運航乗務員が確認した気象資料</p> <p>① 国内悪天予想図</p> <p>運航乗務員が飛行前に確認した10月3日09時及び15時の予想では、事故発生場所付近を含め、計画した飛行経路付近で、並以上の乱気流など、機体の揺れを生じさせるような気象現象は予想されていなかった（図4参照）。</p> <div data-bbox="183 981 791 1379"> <p>09時</p> </div> <div data-bbox="815 981 1423 1379"> <p>15時</p> </div> <p>図4 10月3日 国内悪天予想図（FBJP） （気象庁提供資料に加筆）</p> <p>② 飛行経路断面予想図</p> <p>本事故当日12時の予想では、事故発生場所付近で機体の揺れを生じさせる可能性のある風の鉛直シアー及び雲の発生は予想されていなかった（図5参照）。</p>

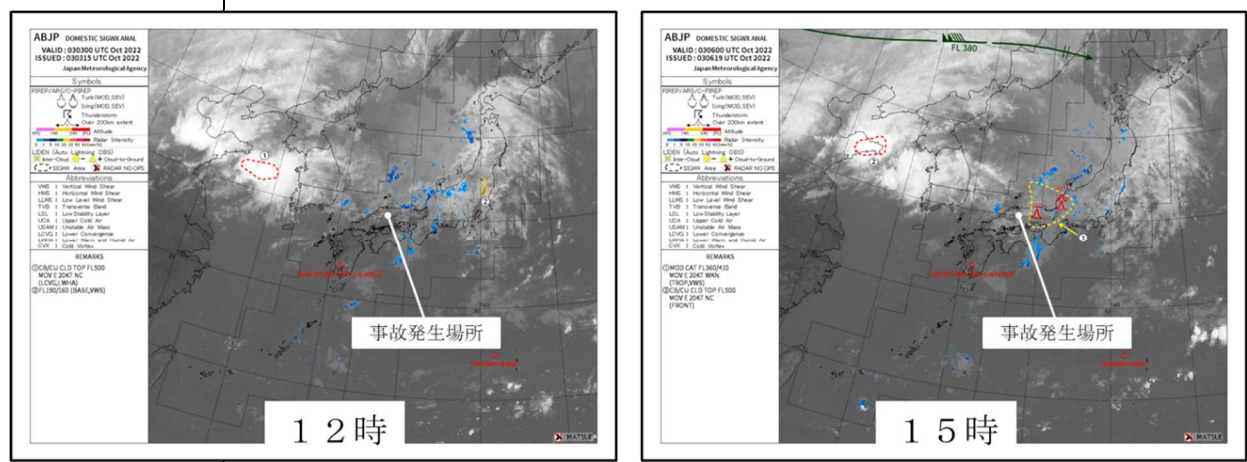
図6 10月3日 国内悪天解析図(ABJP)  
 (気象庁提供資料に加筆)

10月3日12時及び15時の解析では、事故発生場所周辺に、機体の動揺を生じさせる気象現象は解析されていなかった(図6参照)。

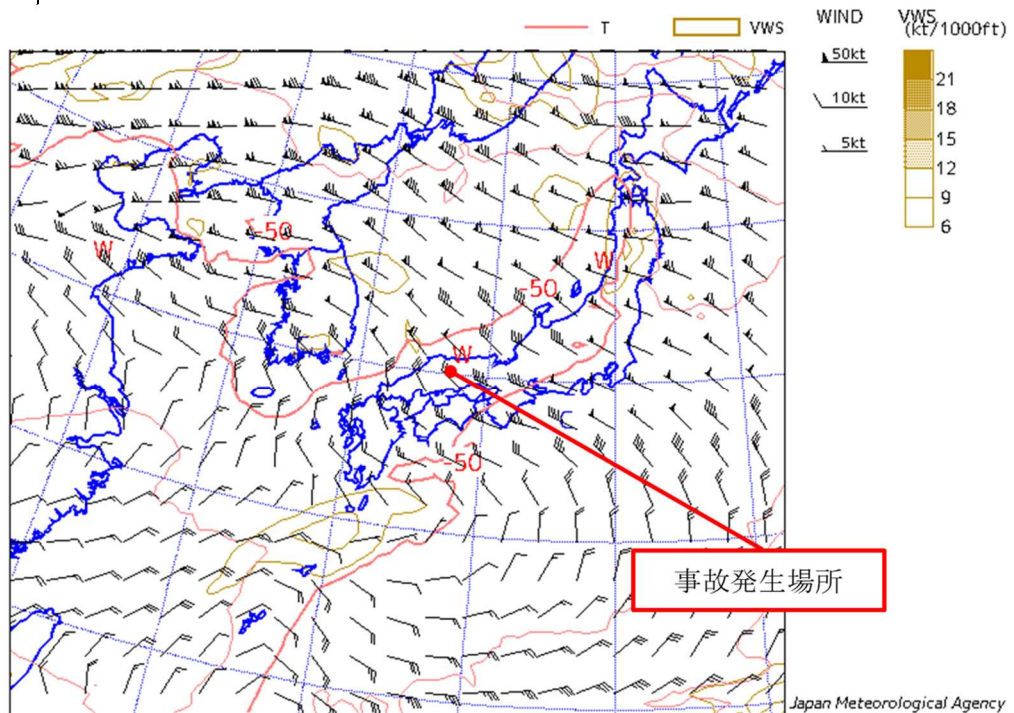
図7 10月3日13時 毎時大気解析平面図 (FL370)  
(気象庁提供資料に加筆)

本事故当日13時のFL370の毎時大気解析平面図では、事故発生場所付近に、並の乱気流を発生させる可能性のある風の鉛直シア（図の薄茶色線で囲まれた領域）は解析されていなかった（図7参照）。

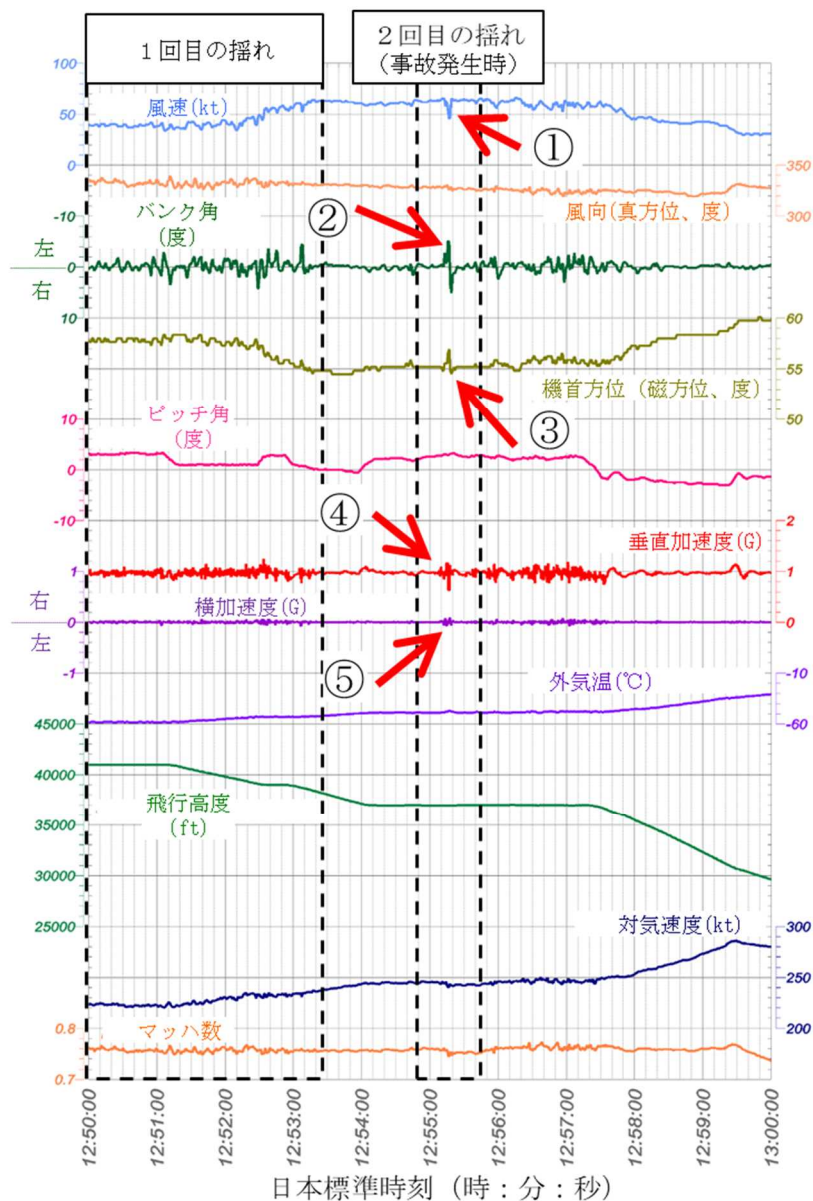
図8 QARに記録されていた情報

同機のQARの記録によれば、事故が発生する前の風速は、おおむね65ktであったが、12時55分15秒から17秒にかけて56ktから46ktに減少した後、同18秒に65ktに増加していた（図8①）。この間の風向は、おおむね真方位330°で安定していた。

バンク角は、おおむね0°で推移していたが、12時55分13秒に左2.8°、同14秒に左0.7°、同15秒に左1.1°、同16秒に左5.3°、同17秒に左4.6°、同18秒に右3.5°、同19秒に右5.1°、同20秒に右1.6°と変化し、以後、おおむね左1°～右1°の間を推移していた（図8②）。

機首方位は、12時55分15秒までは、磁方位055°を維持し、同16秒から17秒の間、一時的に磁方位057°となり、同18秒に磁方位055°となった（図8③）。

変化を繰り返し、同15秒～16秒の間で1.0～1.2Gの範囲で変化し、同16～18秒にかけて、0.6G→1.0G→0.6G→1.1G→1.0Gと変化していた(図8④)。

機体に対する横加速度は、12時55分13秒までは、ほぼ0Gを維持していた。その後、12時55分14秒に右方へ0.04G、同15秒に左方へ0.07G、同16秒～同17秒にかけておおむね0G、同18秒に右方へ0.02Gと変化していた(図8⑤)。
