航空事故調査報告書

所属	個人
型式、識別記号	ランズ式S-7クーリエーR582L型（超軽量動力機、複座）、JR0628
事故種類	墜落
発生日時	令和4年11月20日 11時25分ごろ
発生場所	茨城県 <small>ばんどう</small> 坂東市 坂東フライングクラブ場外離着陸場付近 （北緯36度01分07秒、東経139度52分17秒）

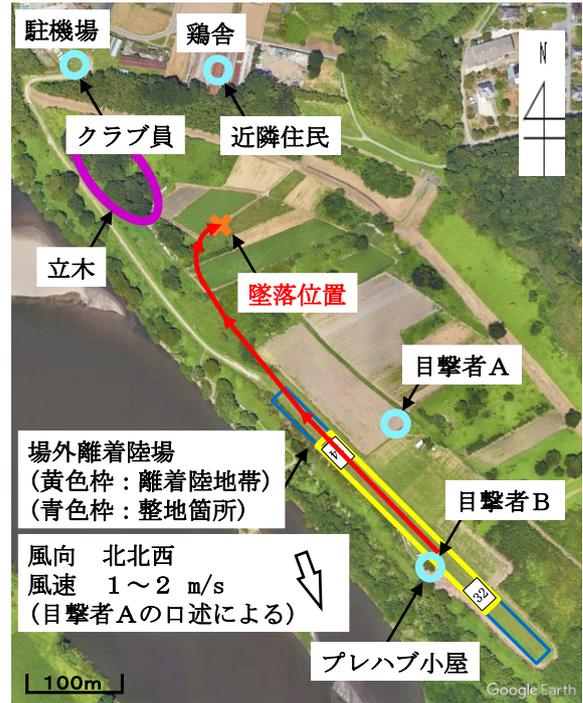
図1 推定飛行経路

同機は、11時00分ごろ、操縦者のみが搭乗して、同場外離着陸場を北西方向に離陸し、左に旋回して西側の川の上空を回って同場外離着陸場へ戻ってくるルートをとって2周、10分間程度飛行して着陸した。同機は、着陸後もエンジンを作動させたまま、11時20分ごろ、操縦者と同乗者の2名が搭乗して飛行を再開した。同機は、目撃者Bがいたプレハブ小屋の前付近で離陸し、上昇中に徐々に機首が上がっていき、右側に急旋回して機首が東方向に向いた辺りで、約20mの高さから機首を下向きにして畑に墜落した。

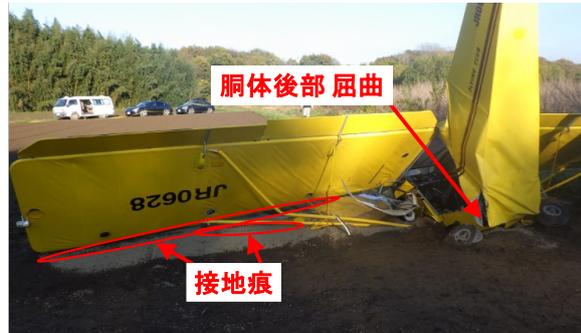
図2 胴体損傷及び左主翼接地痕
(左下方側から撮影)

墜落現場は農道脇の畑の中で、機体はエンジンカウリング下部と操縦席床面が地面にめり込んだ状態であった。左主翼前縁と左右主翼支柱の接地痕以外に地上に目立った接触跡はなかった(図2参照)。

胴体は、後部座席の後方付近から左斜め後方に屈曲

し、左主翼は胴体取り付け部から翼端にかけて前方下向きにねじれが発生していた。2枚のうち一方のプロペラ・ブレードは根元から折損していたが、もう一方のプロペラ・ブレードに損傷や接触の痕跡はなかった(図3参照)。

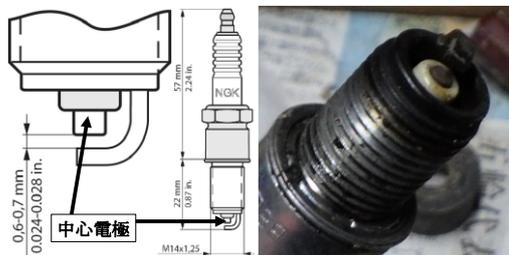
図5 点火プラグ(プロペラ側No.1プラグ)

同機のエンジンには、各シリンダーに2本ずつ、計4本の点火プラグが使用されている（図4参照）。点火プラグの電極の間隔は、いずれもメンテナンス・マニュアルによる規定値（0.6～0.7mm）の範囲外であった。また、プロペラ側シリンダーのNo.1プラグについては、中心電極の突き出しがほぼなく、中心電極周辺のがいし^{*2}に燃焼痕がなかった（図5参照）。

同機は、エンジン分解調査の結果、プロペラ側シリンダーのNo. 1プラグに異常が認められていることから、オペレーターズ・マニュアルに従った飛行前点検を実施した場合、点火点検において規定値を超える回転数の低下を起こしていたものと考えられる。その場合、マニュアルの規定に従った不具合処置、又は飛行中止の判断ができた可能性が考えられる。同機は、エンジン始動後の不具合処置や飛行中止をしていないことから、飛行前点検において点火点検が実施されなかった可能性が考えられる。

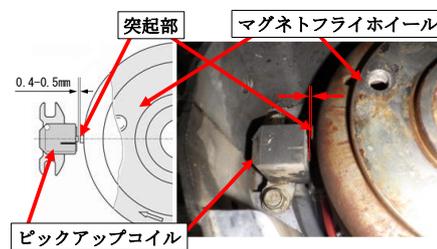
図6 ピックアップコイル(間隙位置)

同機の点火回路はCDI点火装置^{*3}を使用しており、No.1プラグ側の点火回路1とNo.2プラグ側の点火回路2の二重点火系統となっている。各点火回路の信号電流は発電機のマグネトフライホイール^{*4}の突起部がピックアップコイルを横切る時に発生するが、突起部とピックアップコイルの間隔が、点火回路1が0.8mm、点火回路2が1.1mmであり、共に規定値（0.4～0.5mm）よりも大きかった（図6参照）。

一方、同エンジンの点火系統は、マグネトフライホイールの突起部とピックアップコイルにより発生する信号電流を受けて点火しているが、両者の間隙が規定値より大きかった。同機のエンジンは、水没後の復旧作業として、メンテナンス・マニュアルに従った点検及び調整を実施する必要があり、ピックアップコイルについては、交換に伴う取付け位置の調整を実施する必要があった。メンテナンス・マニュアルの点火タイミングの設定では、ピストンの点火タイミング位置調整に併せて、ピックアップコイルとマグネトフライホイールの突起部の位置と間隙の調整を実施する手順となっているが、分解点検後の短い飛行時間にもかかわらず、間隙が規定値よりも大きくなっていることから、同機のエンジンでは、分解点検後に点火タイミングの設定が適切に行われていなかった可能性が考えられる。また、プロペラ側シリンダーのNo. 1プラグは、中心電極周辺のがいしに燃焼痕がなかったことから、シリンダー内で点火していなかったものと推定される。当日の飛行前にエンジン始動に手間取っていたことから、点火系統は、点火しにくい状態であったものと考えられる。

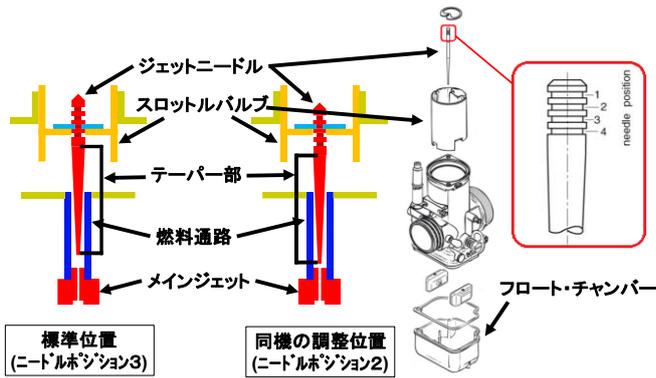
図7 キャブレター（ニードルポジション）

キャブレターを分解調査した結果、ジェットニードル^{*5}のニードルポジションが、標準位置の3ではなくテーパ部分が燃料通路のより深い位置にある2に設定されていた。そのため、燃料通路が標準位置よりも狭められることとなり、燃料流入量が少なくなる状態であった（図7参照）。

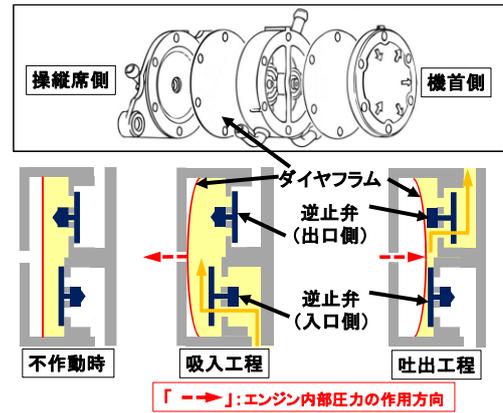
図8 燃料ポンプ

燃料ポンプのダイヤフラム^{*6}は、弾力性が弱くたわんだ状態になっていた。また、燃料ポンプの出口側から空気を吹き込んだところ、入口側から漏れてくる状態であった（図8参照）。

燃料系統については、キャブレターのジェットニードルのニードルポジションが、標準位置より燃料流入量が少なくなる位置に調整されていた。また、燃料ポンプは、ダイヤフラムの弾性力が弱くたわんだ状態であったことから、吐出工程においてダイヤフラムの復元によって発生する圧力が弱くなっていたものと推定される。これに加えて、出口側から吹き込んだ空気が入口側から漏れることから、逆止弁が正常に作動しておらず、逆流が防げない状態であるため、吸入・吐出それぞれの工程における逆流の発生により、燃料の吸入量と吐出量が共に減少していたものと推定される。これらのことから、同ポンプは、燃料の吐出能力が低下していたものと推定される。さらに、同ポンプは、吸入口が機体の進行方向に対して後方斜め下向きにして取り付けられているため、逆

止弁が正常に作動していない状態では、上昇中に機首上げ姿勢となることで働く後方下向きの荷重によって生じる吸入口方向への逆流を防ぐことができず、吐出口方向への燃料の流れが滞り、燃料ポンプからキャブレターへの燃料供給量が少なくなっていた可能性が考えられる。加えて、エンジン音消失前にバックファイアらしき音が発生していることから、シリンダーに供給された混合気の濃度は薄過ぎるものであった可能性が考えられる。したがって、同機の燃料系統は、キャブレターの調整状況、燃料ポンプの作動状況及びバックファイア発生の可能性を勘案すると、十分な濃度の混合気をシリンダーに供給できない状態であったものと考えられる。
