航空事故調査報告書

所属	朝日航洋株式会社
型式、登録記号	アエロスパシアル式AS332L1型（回転翼航空機）、JA9678
事故種類	荷つり作業中における地上作業員の負傷
発生日時	令和5年6月15日 13時30分ごろ
発生場所	京都府南丹市（北緯35度14分39秒、東経135度31分04秒）

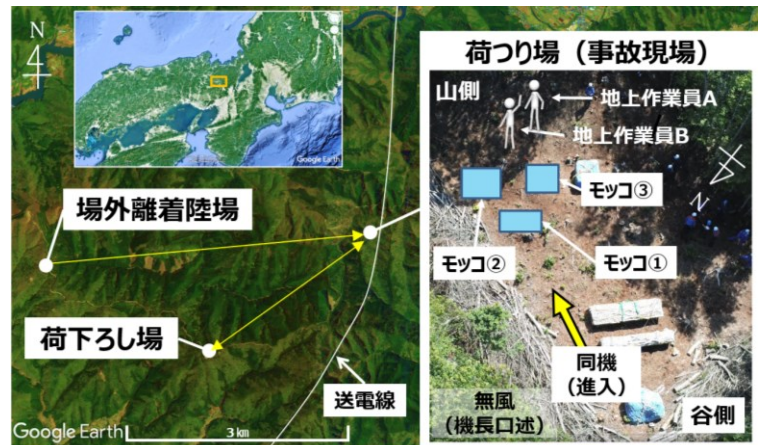
図1 同機の飛行概要

同機は、電力線張替工事に伴う機外つり下げ輸送のため、京都府南丹市日吉町畑郷^{はたごう}地内の場外離着陸場を離陸し、送電線の鉄塔付近に設置された荷つり場からモッコ^{みやま}をつり上げ、同市美山町^{みやま}脇谷^{ひじたに}地内の荷下ろし場でモッコを下ろす計画であった。(図1参照)

機長は、13時24分ごろ、三つのモッコ(図1モッコ①～③)を纏めてつり上げるため、斜面にある各モッコの位置を目視し、同機を対地高度約40mで荷つり場上空へ進入させてから、対地高度約21mまで

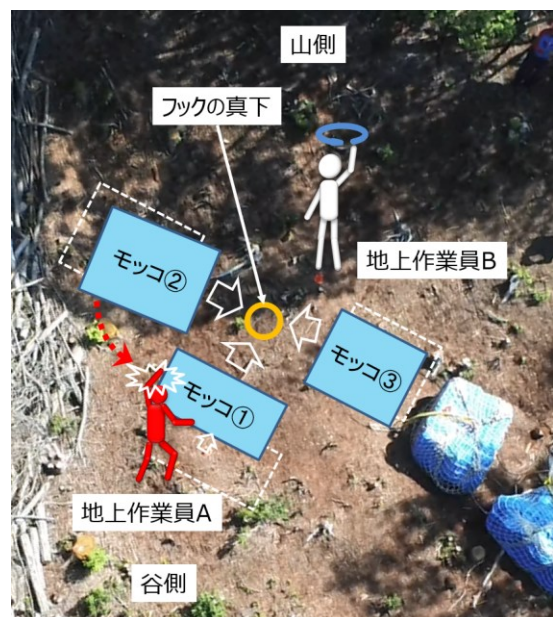
図2 つり上げ作業中

機上誘導員は、同機を誘導しながら地上作業を監視していたところ、地上作業員Aがモッコ①に触れて谷側から押し上げていた様子を確認した。この時、機上誘導員は、地上作業員Bからは、特に合図がなかったため、地上作業員Aに危険はないと判断し、ゆっくり上昇するように同機の誘導を続けた。13時30分ごろ、機上誘導員は、同機の上昇により、モッコ②につながれたワイヤーが張り始めた後、モッコ②が反時計方向に振れ回り、地上作業員Aに接触したような状況を目撃した。その後、機上誘導員は、地上作業員Aが左腕を押さえながら山側へ移動したのを確認したため、その状況を機長へ報告した。

モッコ②は、同機の上昇により、当該モッコが斜面を山側に引きずられる際に、地面に接地していた箇所を支点として、谷側に振れ回ったものと推定される。

振れ回ったモッコが同作業員に接触したことについては、同機がモッコをつり上げ始めていたにもかかわらず、同作業員が安全な位置に退避せずに、モッコの振れ回る可能性がある範囲に立ち入って介添え作業をしていたことによるものと推定される。この時、機上誘導員に合図を送る担当の地上作業員Bは、地上作業員Aがモッコに近づいたことに気付いていなかった。

同社は、地上作業員がやむを得ず介添え作業を行う場合にあっては、地上側から機上誘導員に介添え作業に入る意思を確実に伝えることを事前に十分周知するとともに、機体の上昇を中止することを徹底するなど、地上作業の安全確保を地上作業請負会社と協力して行う必要がある。
