航空事故調査報告書

所 属 個人
型 式 アエロspashアル式AS350B型（回転翼航空機）
登録記号 JA6050
事故種類 ハードランディングによる搭乗者の負傷及び機体損傷
発生日時 令和3年3月23日 09時33分
発生場所 長野県ちいさがた小県郡青木村

令和6年6月7日
運輸安全委員会（航空部会）議決
委 員 長 武 田 展 雄（部会長）
委 員 島 村 淳
委 員 丸 井 祐 一
委 員 早 田 久 子
委 員 中 西 美 和
委 員 津 田 宏 果

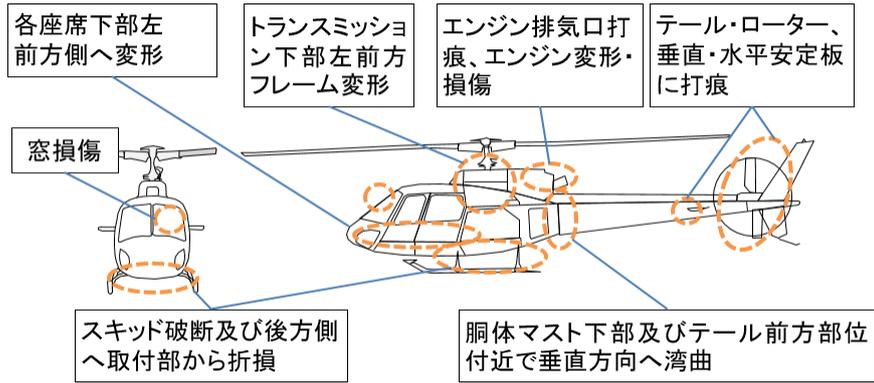
図4 機体の損壊箇所の概要

- ① 胴体は、前後に大きく湾曲し、操縦席の前方窓は一部損傷していた。
- ② 着陸装置（スキッド）は、クロスチューブが後方に回転して、全て折損していた。
- ③ 左操縦席は、右前方に圧縮座屈変形し、後席は、左前方に圧縮座屈変形していた。
- ④ テール・ローター、垂直安定板及び水平安定板に打痕があった。
- ⑤ 火災は発生しなかったが、機体下部から燃料が漏えいした。
- ⑥ 接地の衝撃を受け、航空機用救命無線機（E L T）が作動していた。（しきい値6～8 G）

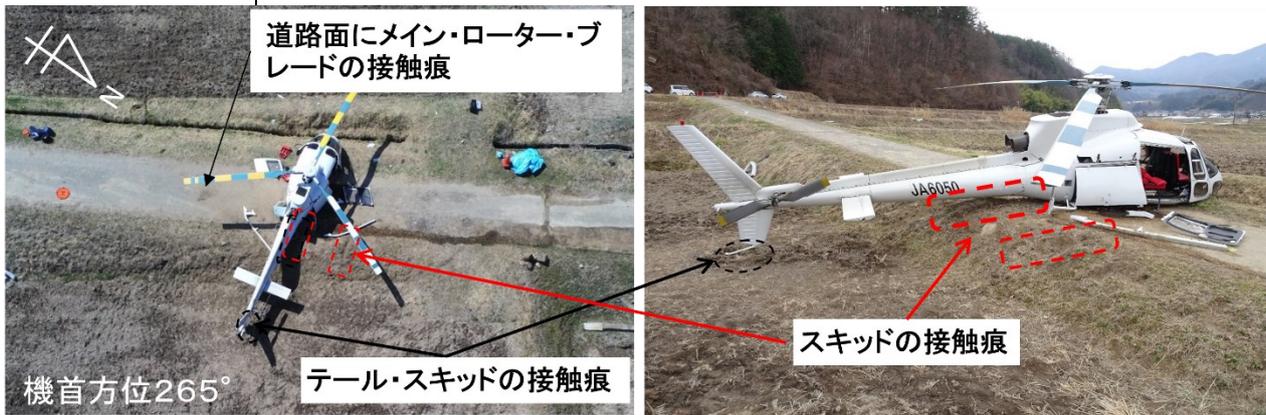
図5 機体周辺の接地痕

同機が不時着した場所は、水田地区内にある幅約3.5mのアスファルトの農道上であった。機体は、265°方向を向き不時着していた。農道の土手の部分には、着陸装置が接地した痕があり、機体が静止した後方には、テール・スキッドの接触痕があった。また、機体の左側約4mの農道の表面にメイン・ローター・ブレードの接触痕があった。

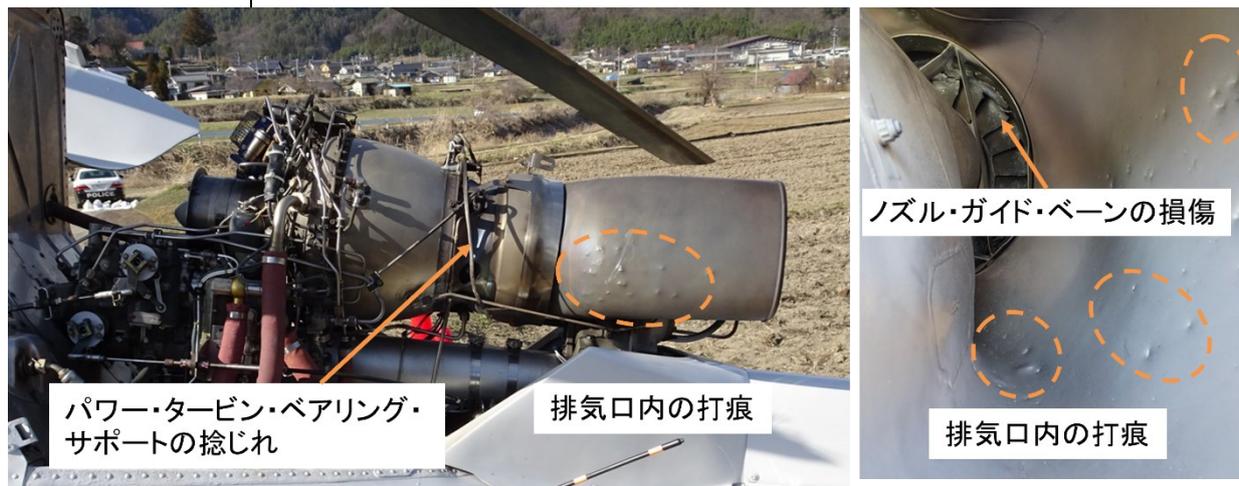
図7 エンジン外部の損傷

- ① エンジン中央のパワー・タービン・ベアリング・サポートは、ねじれにより変形していた。
- ② 排気口内に多数の打痕があった。
- ③ ノズル・ガイド・ベーンが損傷していた。

- ③ パワー・タービン・ベアリング・サポートに衝突痕があり、ねじれて損傷していることから、ディスクに装着されたまま回転しているパワー・タービン・ブレードが衝突したことにより、損傷したものと推定される。
- ④ オートローテーションによる降下中も、エンジンの異音が継続していることから、エンジンのガス・ジェネレーター・タービンは回転を続けていたと考えられる。

- ⑤ パワー・タービンは、シャフトが破断した後、ノズル・ガイド・ベーンに衝突して回転しながら前方に移動した可能性が考えられる。その結果、全てのブレード及びディスク・スロットの一部が重大な損傷を受け、破片となって飛散したものと考えられる。排気口、テール・ローター、垂直安定板及び水平安定板の打痕は、エンジンの後方に排出された破片によるものと考えられる。

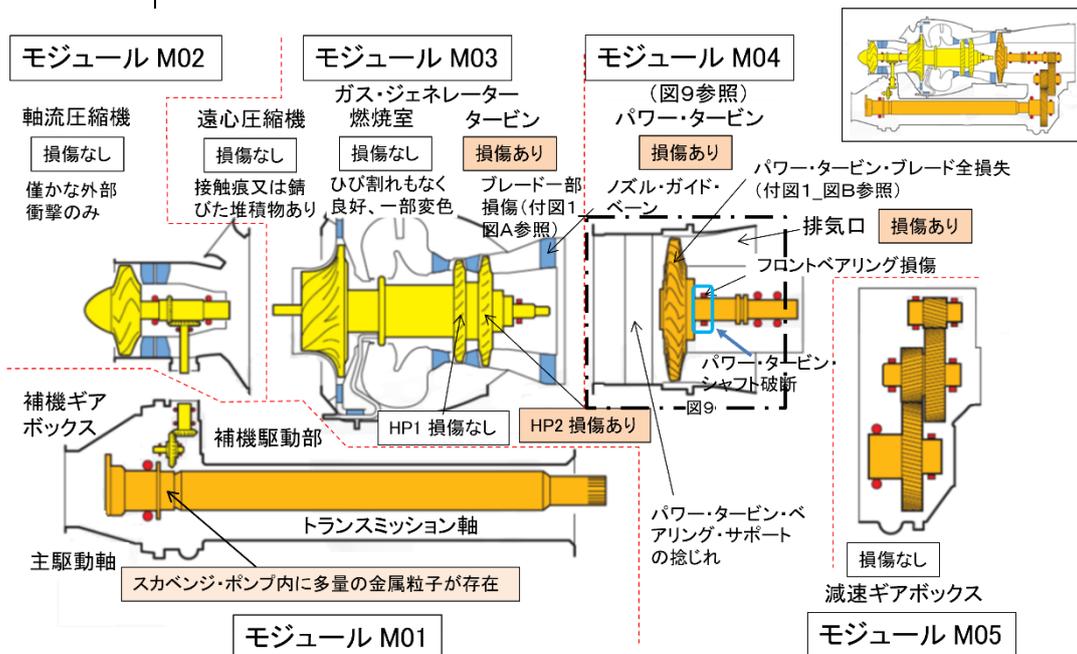
図8 エンジンの構造と損傷箇所

- ① ガス・ジェネレーター部
 - a 中空シャフトと燃焼室シュラウドに高温となった痕跡が局所的にあった。
 - b HP2タービンのブレードの一部が損傷し、中間又は翼後縁の5分の4付近で破断していた。これらの破断は、疲労破壊及び過熱の特徴は見られなかった。(付図1_図A参照)
- ② パワー・タービン部
 - a パワー・タービン・ディスクが回転中に、パワー・タービン・ノズル・ガイド・ベーンに接触した形跡があり、パワー・タービン・ベアリング・サポートがねじれて損傷していた。パワー・タービン・ブレードが全て欠損し、タービン・ディスク・インタースロットの一部が失われ

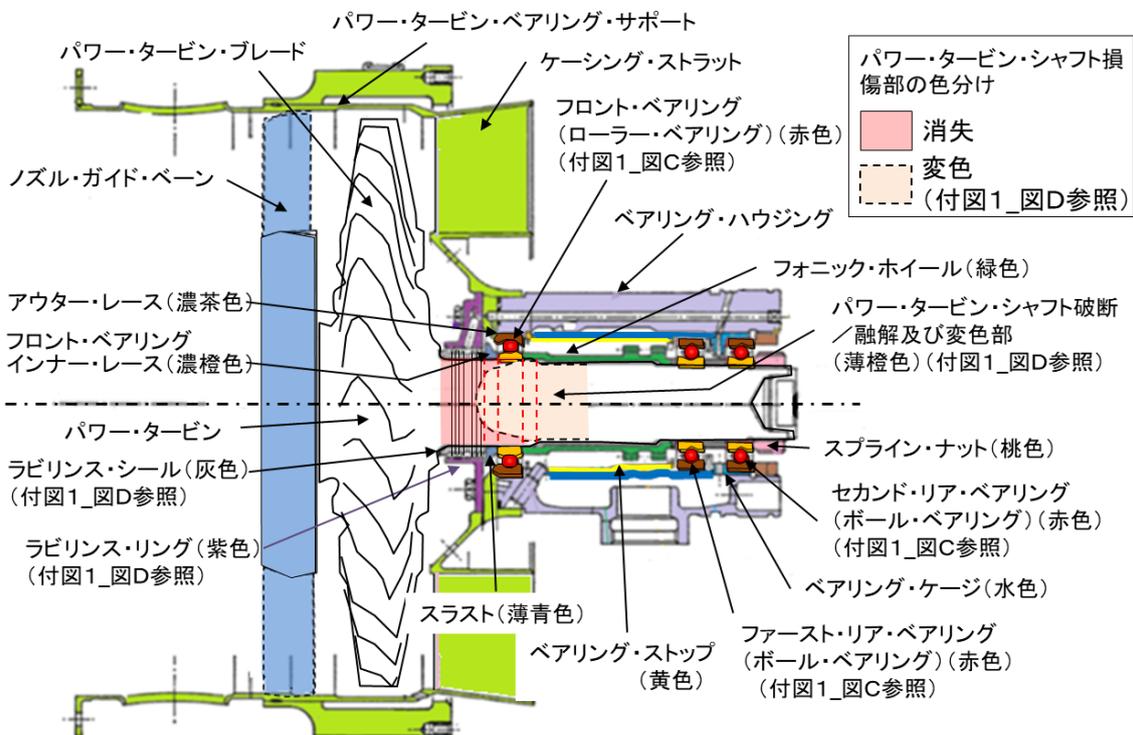
図9 モジュールM04(パワータービン部)の各部名称と損傷箇所

c パワー・タービン・シャフトは、前方部分が融解して破断していた。また、破断した後方部分の表面は変色しており、硬度検査及び冶金学的分析により、1,300℃以上の高温になったことが確認された。(図9及び付図1_図D参照)

d パワー・タービン・シャフトのスプライン・ナットが公称位置より約2mm前進していた。スプライン・ナットのねじ山とパワー・タービン・シャフト自体に接着剤の痕跡が残っていた。

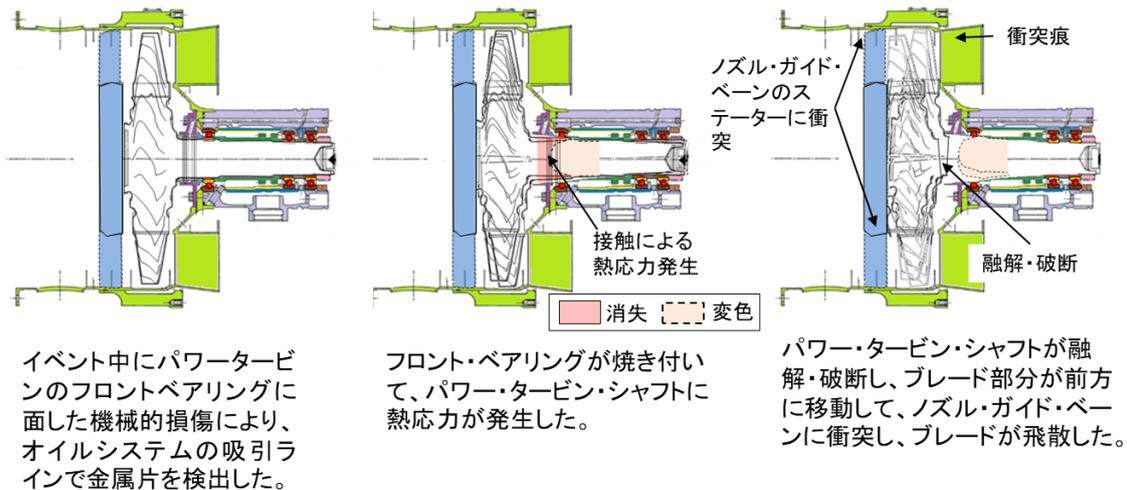
図 1.1 パワー・タービン・シャフトの融解・破断

設計・製造者による詳細なエンジンの分解調査の結果から、エンジン・チップ注意灯の点灯からエンジンの損傷に至った際の経過は次のとおりと考えられる。(図1 1参照)

- ② パワー・タービン・シャフトは、融解した部分の損傷及びフロント・ベアリング・アウトター・レース内の金属材料の凝集の状況(付図1_図C参照)から、フロント・ベアリングが焼き付いて固着したものと考えられる。フロント・ベアリングが固着したため、パワー・タービン・シャフトに固定されていたインナー・レースが回転を始め、パワー・タービン・シャフトが融点付近の1,300℃程度まで加熱され、さらに熱応力*16により、インナー・レースが消失し、パワー・タービンシャフトが破断したと考えられる。また、スプライン・ナットは前方に2mm以上移動しており、パワー・タービン・シャフトが破断した際、前方に移動したと考えられる。スプライン・ナットには接着剤で固定されていた痕跡があったが、それにもかかわらず前方に2mm移動したことについては、パワー・タービン・フロント・ベアリングの損傷時の異常な熱伝導の影響により接着特性が大幅に低下したためか、不適切な接着工程などの要因によるのか不明である。

- ⑥ エンジンの出力の急激な減少は、パワー・タービン・フロント・ベアリングが劣化により焼き付き、パワー・タービン・シャフトが融解して破断したことによるものと推定される。
- ⑦ エンジンを分解して部品検査を行った結果、パワー・タービン・フロント・ベアリングは、潤滑されていたが重大な損傷を受けていたことが判明した。損傷の程度が著しかったため、劣化した原因を同検査により特定することはできなかった。

その他同種の不具合は発生していないが、当該部品の固有の不具合であるかを特定するため、設計・製造会社は、同じ部品を使用する同型式エンジンの部品交換が行なわれた際には、取り下ろされた部品を回収して、劣化状況について精査し、追加対策を検討することが望ましい。

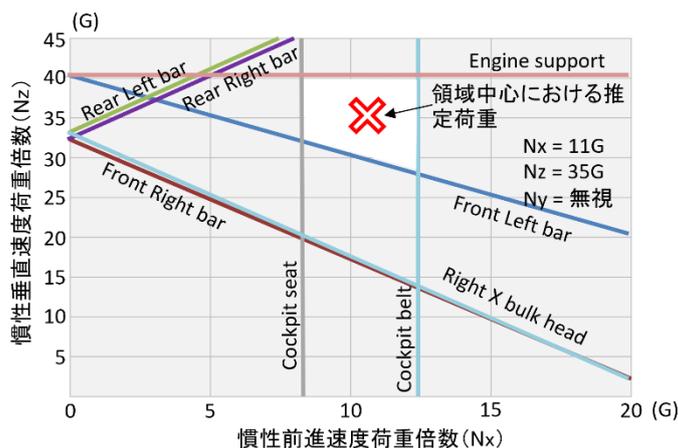
図 1 2 不時着時の推定荷重倍数

不時着時の機体の損傷状態から、設計・製造者により、荷重倍数限界線を用いて不時着時の推定荷重倍数を推定した。機体及び装備品等の損傷状態から、図 1.2 のとおり、慣性前進速度荷重倍数 (N_x) は 1.1 G であり、慣性垂直速度荷重倍数 (N_z) は 3.5 G と推定される。さらに、この荷重倍数を図 1.3 のとおりベクトル計算すると、機体の移動方向は約 7.3° となる。3 (1) の分析

から、同機の接地時の進入方向は、機首を上げ、低速かつ急角度の約 73° で進入し、約 $3.7G$ の合成荷重が加わったものと推定される。また、慣性垂直速度荷重倍数 (N_z) の $3.5G$ から降下率を計算すると、降下率 $1,656\text{ft/min}$ 以上で接地したと考えられる。

同型式機に適用される耐空性審査要領 (耐空類別：回転翼航空機普通N) においては、構造強度について、「下方 $4.0G$ 」の慣性力を受ける非常着陸状態で着陸した場合でも、搭乗者は重傷を免れるよう要求している。同機は強度要求値を超えた接地時の荷重がかかったが、機体は損壊し、着陸装置、胴体、座席等が変形することにより、荷重が分散され、かつ、胴体上部の重量物が落下することがなかったことから、客室の構造物が保護され、機長及び同乗者の被害が軽減されたものと考えられる。

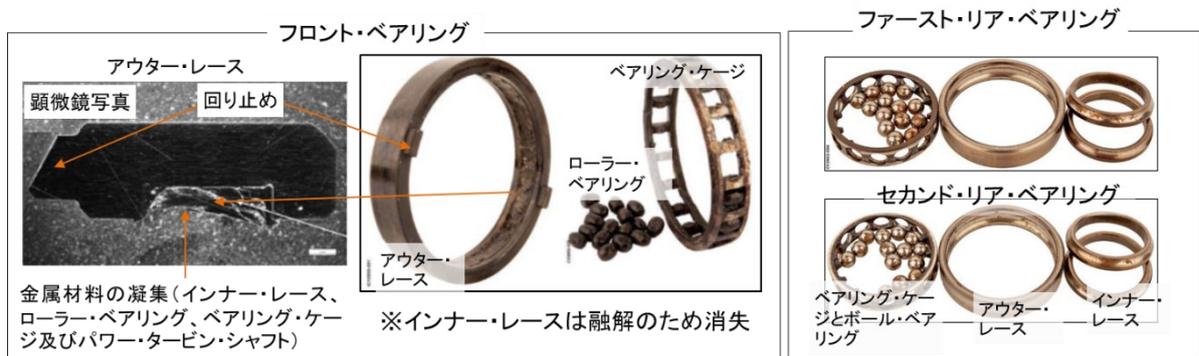
図C モジュールM04 パワー・タービン・ベアリングの損傷

b パワー・タービン・フロント・ベアリングのローラー(直径5mm×長さ5mm)に変形が見つかった。ローラーの直径は1mm減少し、長さは0.1~0.2mm増加していた。また、フロント・ベアリングのインナー・レースは融解して消失し、アウター・レース内には、顕微鏡及びEDS*6分析によると、金属材料(インナー・レース、ローラー・ベアリング、ベアリング・ケージ及びパワー・タービン・シャフト)が凝集した痕跡があった。(付図1_図C参照)

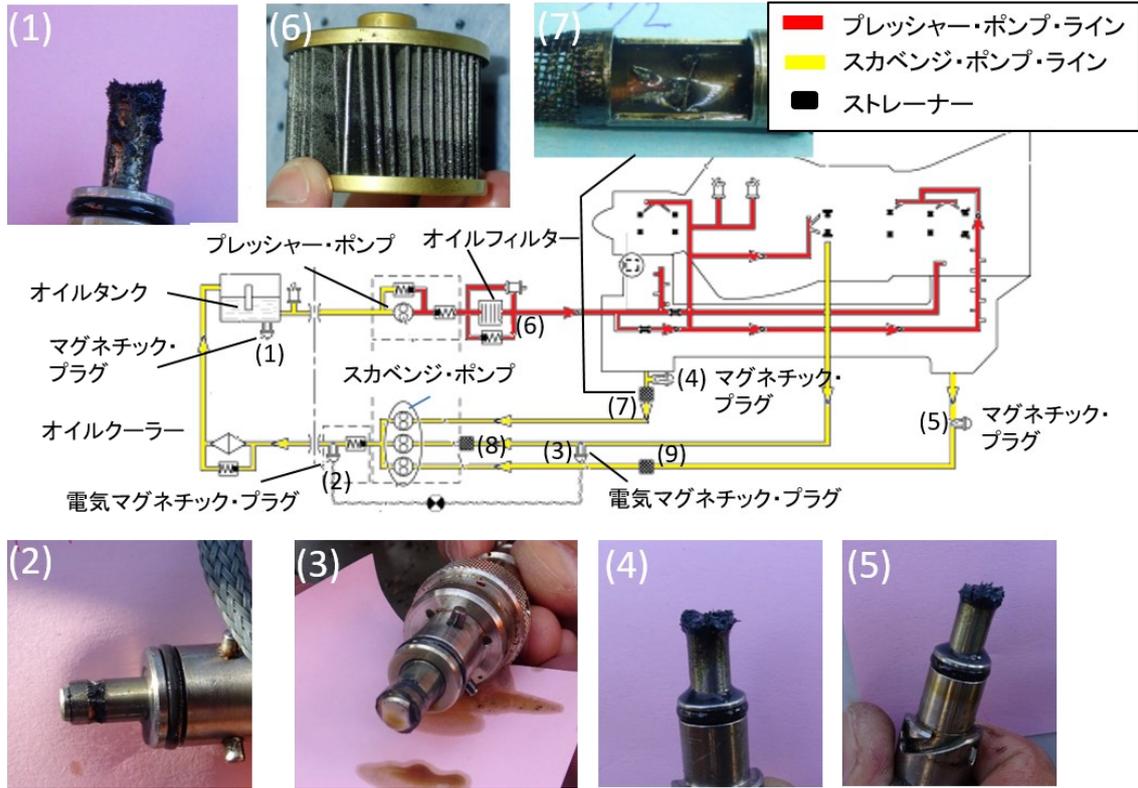
図A エンジン・オイルの流れと金くずの汚染状況

③ エンジン潤滑系統(付図2_図A及び表1参照)

a オイルに含まれる金属粒子の分析では、エンジンに関連する物質以外は検出されなかった。

b スカベンジ・ポンプ*7内に多量の金属粒子が存在するとともに、汚染されたエンジン・オイルには、ベアリング及びパワー・タービン・シャフトの材料を含む金属が含まれていた。

d オイルタンク及びオイルフィルター*8からは、多量の金くずが採取された。

- ① エンジン・チップ注意灯の点灯については、付図2_図A及び表1のマグネチック・プラグのエンジン・オイル汚染状況及びパワー・タービンのフロント・ベアリングの劣化の状況から、モジュールM0 4内のパワー・タービン・フロント・ベアリング(ベアリング鋼 80DCV40)とパワー・タービン・シャフト(耐熱合金 NCK19DAT)の金くずがオイルシステムに混入したことにより、電気マグネチック・プラグ(付図2_図A(2))が最初に検知したものと考えられる。
オイルタンク及びオイルフィルターから採取された多量の金くずは、パワー・タービンの材料が含まれていることから、その多くはパワー・タービンの損傷によるものと考えられる。
