# 航空事故調査報告書

所属	四国航空株式会社
型式、登録記号	ベル式412EP型（回転翼航空機）、JA6977
事故種類	荷つり作業中における地上作業員の負傷
発生日時	令和5年9月29日 10時25分ごろ
発生場所	<small>さいはくぐんだいせんちょう</small> 鳥取県西伯郡大山町（北緯35度22分15秒、東経133度32分18秒）

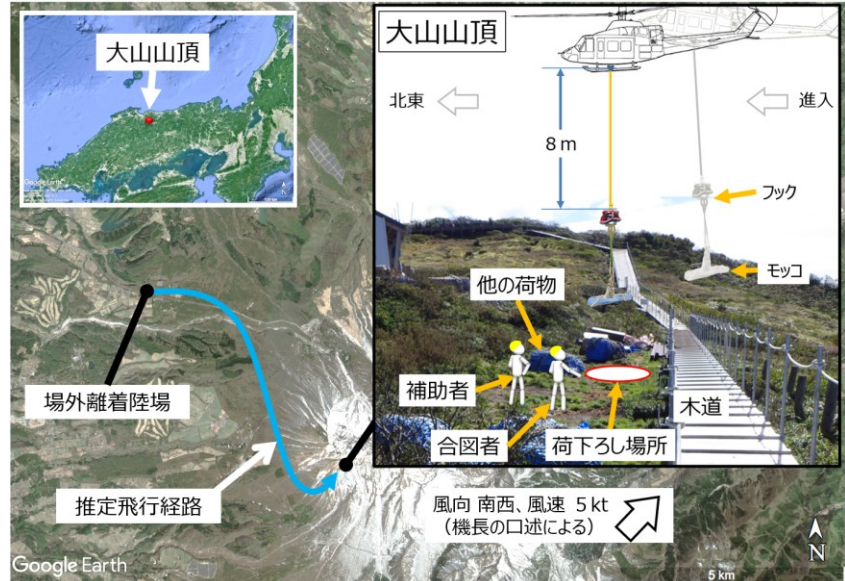
図1 同機の飛行概要

10時20分ごろ、同機は、6回目の作業のため、荷つり場所から、モッコをつり下げて、大山山頂に向かった。(図1参照)

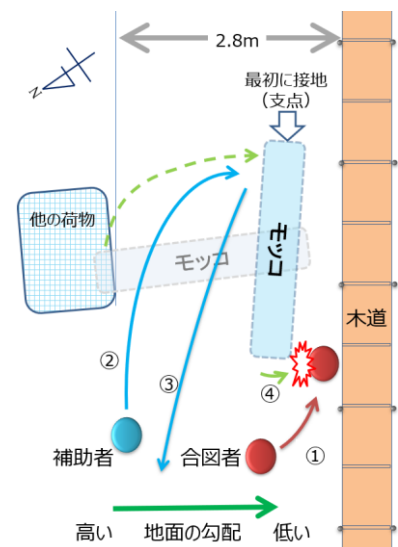
図2 荷下ろし場所イメージ

合図者は、モッコが適切な位置まで移動した時点で、モッコの振れはなく安定していたものの、モッコが改修済みの木道に近いことから、木道に接触しないように介添え作業が必要になるかもしれないと考えて、機上作業員に「下げ」の合図を送りながら、木道のそばに移動した。(図2①)

介添え作業は、補助者が同機の上昇によりモッコが浮いたところで、他の荷物に重なっていた側のモッコの端を時計回りに押し、モッコの長辺の向きが木道と平行になるようにモッコの向きを調整して行った。(図2②)

コが振れることはないと考え、補助者に次の作業場所へ移動するよう指示し、指示を受けた補助者は、荷下ろし場所の西側にある次の作業場所に向かった。(図2③)

合図者は、補助者がモッコと他の荷物の間を通過して移動していたため、その動向に気をとられてモッコから目を離した際、モッコの端が合図者の左足に接触した。(図2④)

荷下ろし場所は、他のモッコと木道の間約2.8mの幅がある場所であり、地面は平坦ではなく、他の荷物側から木道側に若干の下り勾配となっていた。(図2参照)

モッコが振れたことについては、同機が降下中のモッコに振れはなく安定していたものの、最初に接地したモッコの端が支点となり、接地していない側の端が木道側へ振れたものと推定され、荷下ろし場所の地面が木道側に下り勾配であったことに加えて、メインローターによって吹き下ろされた風の影響を受けたことによるものと考えられる。

同社は、地上作業員に対し、機体とつり荷の動きを注視すること、及び荷下ろし場所を指示した後は、つり荷が振れても安全な位置まで退避すること等の地上作業（荷下ろし）の注意事項について、周知徹底する必要がある。また、つり荷の位置や向き調整等の介添え作業が想定される場合は、介添え作業用のロープを取り付けるなどにより、つり荷が振れても安全な位置で介添え作業が可能となる方法で作業を実施することが求められる。

同社は、地上作業員に対し、同社が定めた地上作業（荷下ろし）の注意事項について、周知徹底する必要がある。また、つり荷の位置や向き調整等の介添え作業が想定される場合は、介添え作業用のロープを取り付けるなどによって、つり荷が振れても安全な位置で介添え作業が可能となる方法で作業することが求められる。

- ① 社内物輸関係者全員に対し、本件概要及び安全確認の徹底を周知した。（令和5年11月8日）
- ② 基本的なつり荷の取扱方針として、地上作業員は、つり荷に触れないことを基本とし、地上作業員の安全を確保するため、つり荷と地上作業員の離隔距離を設定した。また、荷下ろしの位置や方向等の指定があるつり荷の場合にあっては、介添えロープを取り付け、介添え作業時であっても、つり荷との離隔距離を保持することとし、介添えロープを使用した具体的な手順を物輸作業実施要領に規定した。（令和5年11月1日改定）
- ③ 物資輸送に従事する操縦士、機上作業員及び地上作業員へ、安全確保に関する再教育を実施した。（令和5年11月7日完了）なお、社外の地上作業員に対しては、改定した同要領に基づく教育を受講した上で、地上作業の担当として従事させることとした。

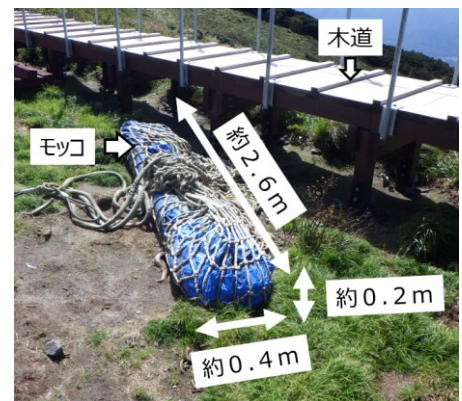
図3 モッコ

本事故に関与した荷物は、資材をブルーシートで包み、全体がモッコで覆われた荷物であり、大きさが長さ約2.6m、幅約0.4m、高さ約0.2m、重さが約832kgであった。(図3参照)なお、モッコには、介添え作業用のロープは取り付けられていなかった。

合図者がモッコの振れる可能性がある範囲に立ち入っていたことについては、モッコに介添え作業用のロープが取り付けられておらず、直接モッコに触れる必要があったことによるものと認められる。
