航空事故調査報告書

所 属 四国航空株式会社
型 式 ベル式412EP型（回転翼航空機）
登録記号 JA6977
事故種類 荷つり作業中における地上作業員の負傷
発生日時 令和4年11月28日 10時52分ごろ
発生場所 宮崎県都城市

令和6年7月19日
運輸安全委員会（航空部会）議決
委 員 長 武 田 展 雄（部会長）
委 員 島 村 淳
委 員 丸 井 祐 一
委 員 早 田 久 子
委 員 中 西 美 和
委 員 津 田 宏 果

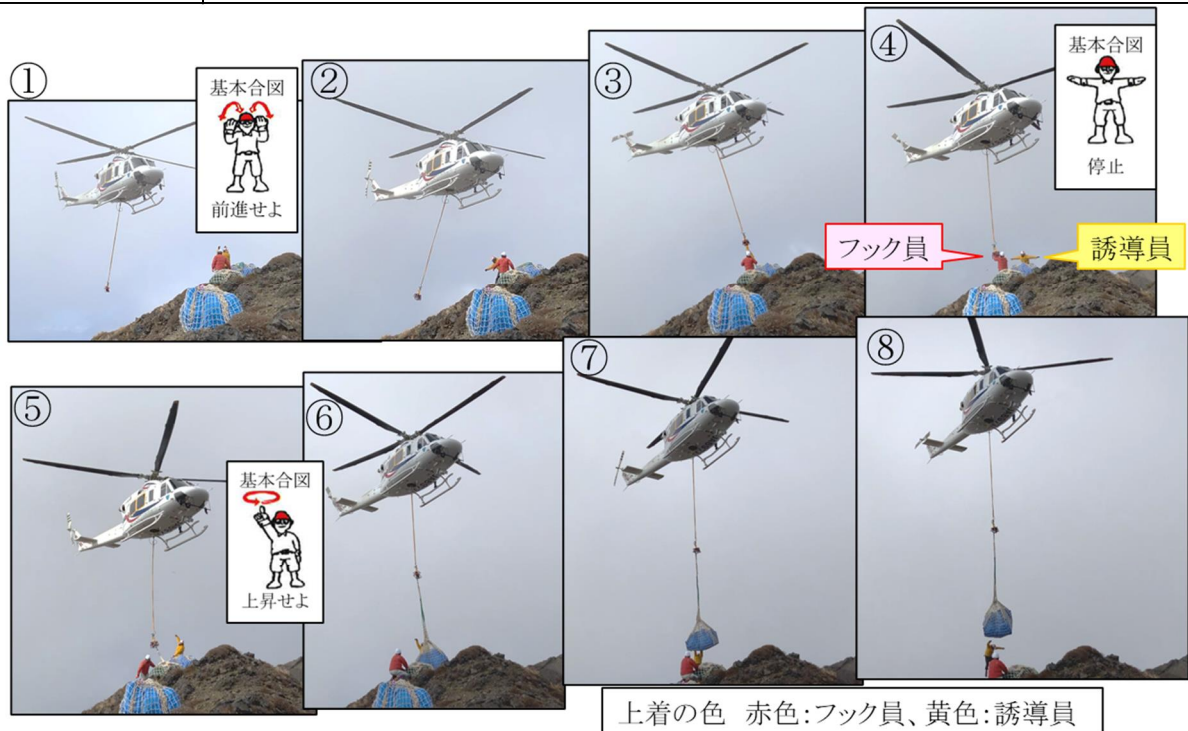
図4 動画記録の静止画像

動画の記録（図4参照）によれば、誘導員は、モッコ1の左側で同機に「前進せよ」の合図を送っていた（図4①）。

① ②同機が近接 ③ 誘導員がフックを取る ④ フック員がモッコ1をフックに掛ける
⑤ フック員退避、張り合わせ(上昇開始) ⑥ モッコ1が浮揚 ⑦ 誘導員がモッコ1につかまる ⑧ 手を離す

同機は、モッコ1の直上よりもやや後方で進入が止まったが、フックが前後に振れていたため（図4②）、誘導員は、フックが前方に振れたタイミングに合わせてフックを取りに行き（図4③及び図5）、取ったフックをフック員に渡した後、「停止」の合図を行いながら3～4歩後退（左手前へ移動）

機上作業員は、「まもなくテンションが張る（つり下げ用のロープが張ること）」「荷物が浮く」（図4⑥）と、機長に状況を報告していた時に、モッコ1が誘導員の方に接近し、次に誘導員がモッコ1を手でつかんですぐに離して落下するのを確認した（図4⑦及び⑧）。その後、誘導員を見たときは、山腹の斜面に倒れていた。機長は、左側にいる誘導員がモッコ1に触れて落下し、うつ伏せで斜面を滑り落ちるのをミラーで確認した。

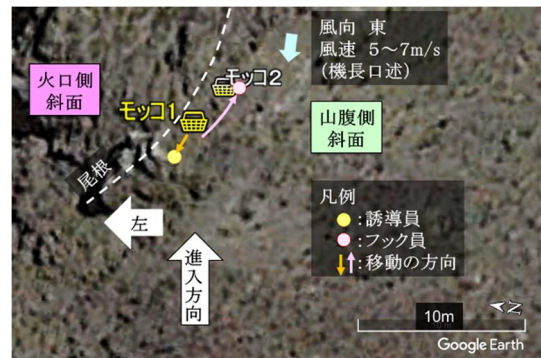
図6 退避後の位置（推定）

して退避した（図4④及び図6）。

フック員は、モッコ1の右側から誘導員がいる左側に回り、誘導員からフックを受け取って、モッコ1をフックに掛けた後に、再度モッコ1の右側に移動し、そのまま約3m離れたモッコ2の右側まで退避した（図4⑤及び図6）。誘導員は、フックがモッコ1に掛かったことを確認し、その位置で「上昇せよ」の合図を行った（図4⑤）。

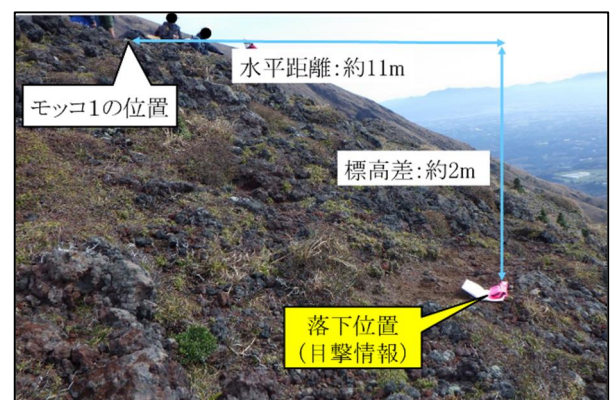
図7 誘導員の落下位置

<p>置から約11m手前の山腹側斜面上で、標高差は、モッコ1が置かれていた地表面からは約2m低い位置であった（図7参照）。</p> <p>誘導員は落下後に右足に痛みを覚えたが、これまでの経験から、負傷は脱臼程度であり、ヘリ物輸作業が終わるまで横になって休んでいれば自力で下山できると思っていた。そのため、現場責任者に対して、痛みは我慢でき、しばらく休めば下山ができそうである旨を申告するとともに、事故時のフック員を新しい山頂誘導員（以下「新誘導員」という。）に、山頂作業員を新しいフック掛け員（以下「新フック員」という。）に変更してヘリ物輸作業を継続することを進言した。</p> <p>現場責任者は、誘導員が申告した痛みの状況及び進言を受けた作業員の変更により作業継続が可能であると判断し、横になった誘導員に付き添いながら作業を継続した。</p> <p>機長は、落下した誘導員が引き続き同じ場所で横になっているのを確認したため、無線で誘導員の状況を複数回確認したが、現場責任者から、誘導員は大丈夫なので作業を継続してくださいとの連絡を受け、作業を継続した。</p> <p>誘導員は、5回目のヘリ物輸作業が終わるまでは、少し休めば自力で下山できると思っていたが、11時15分ごろ、ヘリ物輸作業が終わった途端、安心したのか痛みが増してきて、自力で立つこともできなくなったため、現場責任者にその旨を申告した。</p> <p>現場責任者は現地消防へ通報し、誘導員は、事故現場から防災ヘリコプターで救助後、途中でドクターヘリに引き継ぎ、鹿児島市内の病院に搬送された。</p> <p>本事故の発生場所は、宮崎県都城市霧島山御鉢の山頂付近（北緯31度53分01秒、東経130度54分33秒）で、発生日時は、令和4年11月28日、10時52分ごろであった。</p>

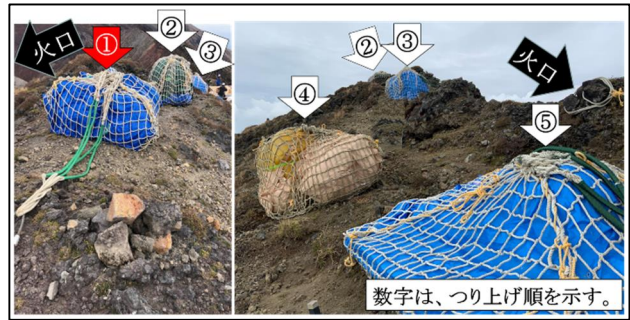
図9 山頂荷つり場の状況

5個のモッコは、モッコ1から見て東南東方向へ約23mの範囲に置かれており、モッコ1が最も標高が高い位置にあった(図9参照)。

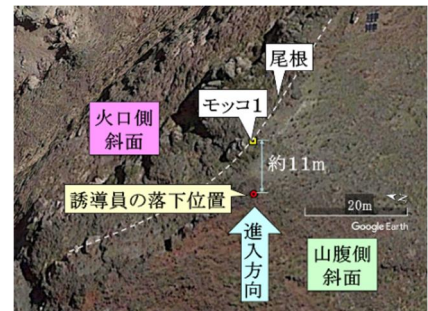
図10 モッコ1周囲の地形

モッコ1は、山頂尾根の比較的平坦な地形を選定して置かれていた。モッコ1の周囲は、左から奥にかけては火口側の斜面があり、右から手前にかけては山腹側の斜面となっている(図10参照)。また、モッコ1の手前約70cmには、高さ約60cmの岩(誘導員の口述では「高い岩」)があった(図11①)。

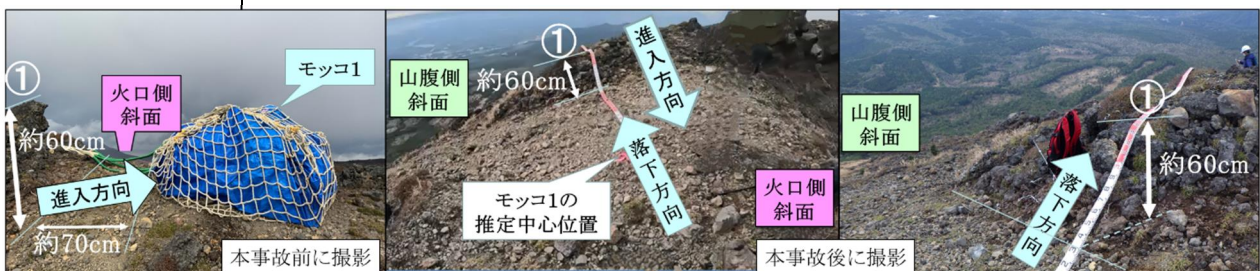
図11 モッコ1周囲の状況

誘導員は、これまで経験した多くのヘリコプター物輸の現場と比較して、モッコ1の周辺は、狭くて、地形的な余裕がないと感じていた。

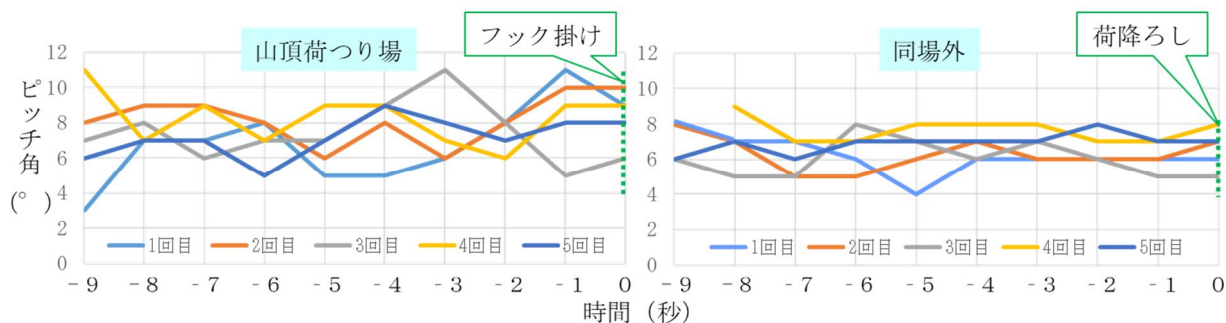
図12 FDRの記録（ホバリング時のピッチ角変化の比較）

図12は、FDRの記録から、つり下げたフックやモッコの前後の揺れに影響を与えるホバリング時の同機のピッチ角変化について、山頂荷つり場においてフックを掛ける前の9秒間と、同場外において荷降ろし前の約9秒間を、1回目から5回目までに分けて示したものである。

全般的な傾向として、山頂荷つり場では、ホバリング時のピッチ角の上下変化が著しく、変化幅も最大で 8° （1回目： $+3^{\circ}$ ～ $+11^{\circ}$ ）と大きい一方で、同場外では、ピッチ角の上下変化は穏やかで、変化幅も最大で 4° （1回目： $+4^{\circ}$ ～ $+8^{\circ}$ ）と小さい傾向であった。

機長の口述、動画の記録及びFDRに記録されたピッチ角変化の状況から、同機は、山頂荷つり場において、火口から吹き上がってくる風の影響（じょう乱）を受けていたため、ホバリング時の姿勢やホバリング位置が安定していなかったものと推定される。また、このことが、モッコ1が置かれていた位置と同機の位置にずれを生じさせて、モッコ1が地面を離れた際に誘導員側へ接近したことに関与したものと考えられる。

同機は、荷つり場でのホバリング時、荷物の直上への移動が困難な場合、機体姿勢の変化が大きい場合、フックが大きく触れ回る場合などは、マニュアルの気象条件に示された「強い乱気流が存在する場合」と考え、安全な作業実施の観点から、飛行継続の適否について判断する必要があったものと考えられる。

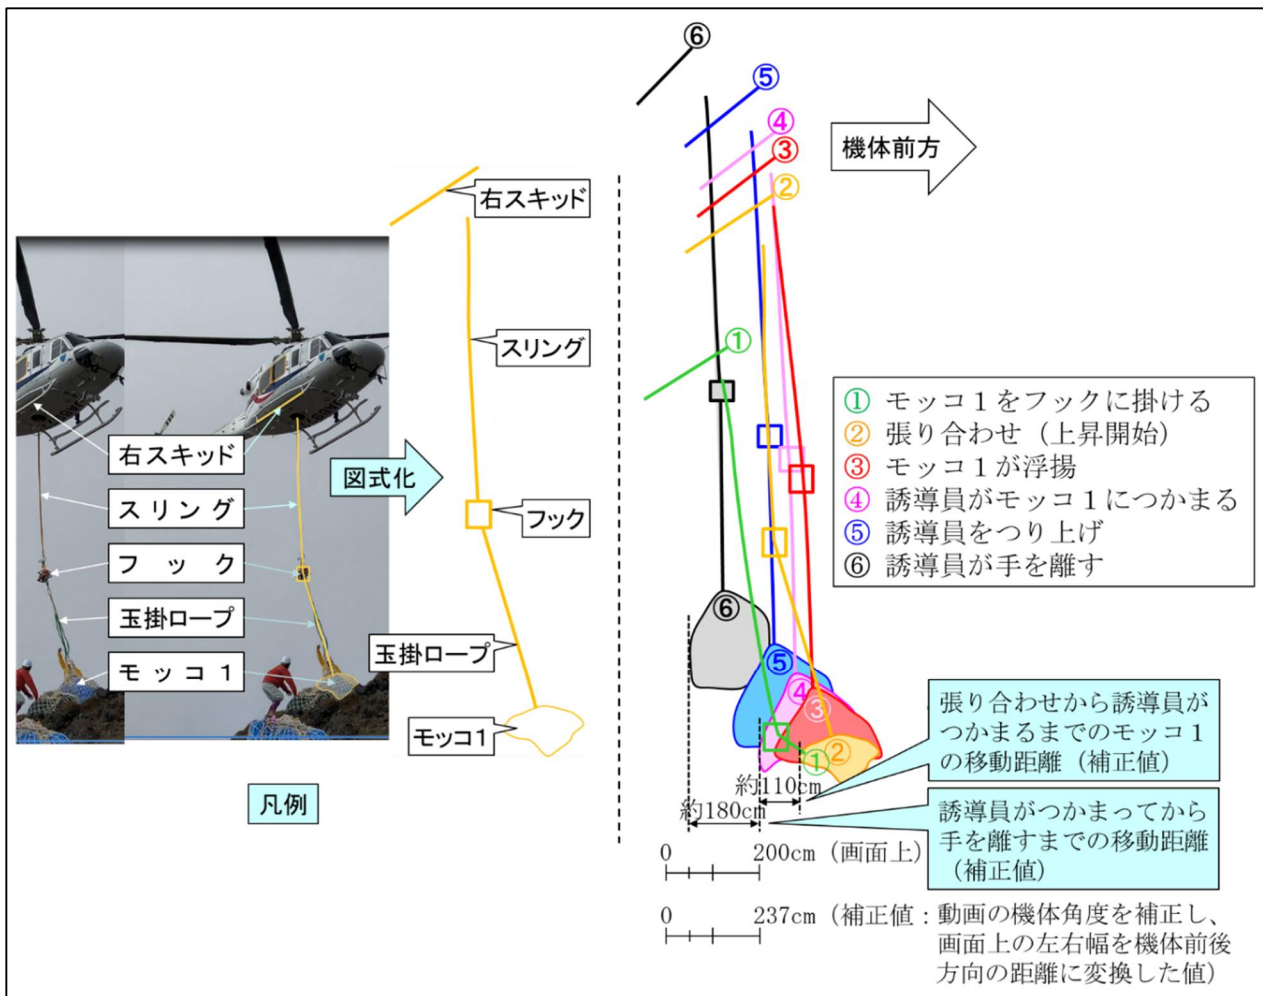
図13 モッコ1の移動量

図13は、モッコ1がつり上げられた時に移動した距離を示すため、記録された動画から静止画像を抽出し、同機とモッコ1の位置関係を図式化したものである。左側に凡例として示すように、動画の1コマから、同機の右スキッド、スリング、フック、玉掛ロープ及びモッコ1の位置を図式化し、それを右側に示すように、「①モッコ1をフックに掛けた」時から、「⑥誘導員が手を離す」時までを色分けして、画面上変化のない共通の地形を基点として整合し、重ねて表示した。また、FDRに記録された機首方位と撮影方向から、その交わる角度を計算し、画面上の左右幅を機体前後方向の距離に変換し、補正值として分析した。

フック員がモッコ1をフックに掛けた時、同機は図13①の位置であり、モッコ1より後方であったものと推定される。その後、張り合わせるために、同機は図13①から図13②まで上昇しながら前進したが、同機の位置は依然としてモッコ1よりも後方であったものと推定される。同機は、引き続き上昇を継続したため、モッコ1は、地面から離れると同時に後方へ振れて、誘導員に接近したものと推定される（図13③）。

誘導員は、接近してきたモッコ1を回避できない状況になり、反射的にモッコ1につかまったものと考えられ、その際のモッコ1の位置は、モッコ1が置かれていた位置から約110cm 後方

側であった可能性が考えられる（図1 3④）。

その後、誘導員はモッコ1と共につり上げられ（図1 3⑤）、直ちにモッコ1から手を離したが、モッコ1は、つり上げられている間に更に約180cm 後方側へ移動した可能性が考えられる

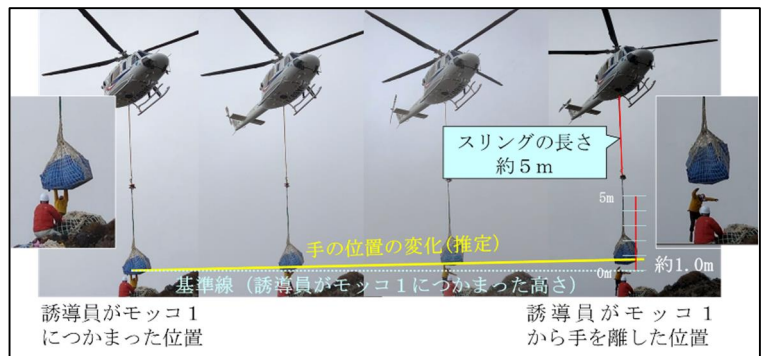
図1 4 誘導員が落下した高さ

（図1 3⑥）。また、モッコ1は後方側に振れながらつり上げられたこと、同機が後方へ移動しながら上昇していたことが影響し、誘導員は、手を離した位置よりも更に後方へ投げ飛ばされるように落下した可能性が考えられる。なお、誘導員がモッコ1につかまってから手を離すまでの間に同機が上昇した高さは、スリングの長さ（約5m）と誘導員の手の位置の変化から分析し、約1mであつた可能性が考えられる（図1 4）。

このことから、誘導員が落下した高さは、標高差約2mに同機の上昇分約1mを加算した約3mであつた可能性が考えられ、誘導員は、着地の際、強い衝撃を受けて負傷したものと推定される。

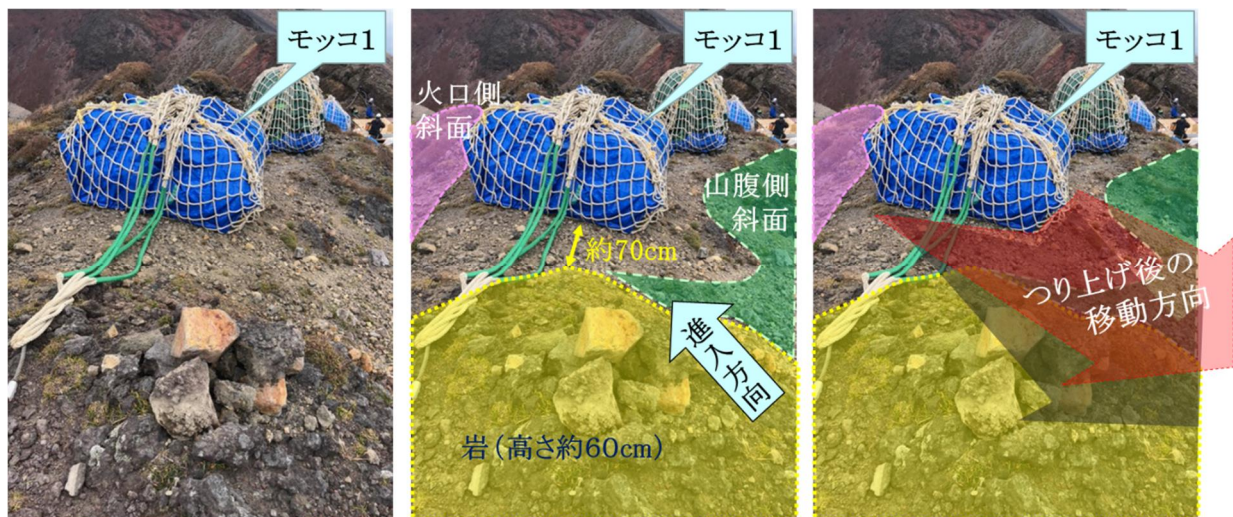
図1 5 モッコ1付近の退避位置

図1 5左は、本事故前のモッコ1付近の状況を示す。ここに、モッコ1の左手前約70cm に位置する高さ約60cm の岩を黄色で、左奥の火口側斜面を桃色で、右手前の山腹側斜面を緑色で描写すると図1 5中央のとおりとなる。さらに、本事故時にモッコ1がつり上げられた後に移動したと考えられる方向（進入方向の逆方向）を赤色で描写すると図1 5右のとおりとなり、誘導員が合図を送っていたモッコ1の左側では、十分な退避場所が確保できていなかったものと考えられる。また、動画の記録によると、誘導員は、同機に上昇の合図を送る前には3～4歩しか下がっていなかったことから、誘導員は、モッコ1をつり上げる際に必要な退避行動がとれなかったものと考えられる。

誘導員は、張り合わせる前にフック員と共に右側にある2番目のモッコ付近まで退避すべきであつたが、誘導員は、同機の左側に着座している機上作業員に合図を送る必要性があつたことから、同機の左側にとどまったものと考えられる。

荷つり作業におけるヘリコプターの進入方向は当日の風向で決定されることから、作業当日に実施するTBM-KYにおいて、同機の進入・離脱方向、地形などを考慮した地上作業員の退避位置及び退避の動線、合図を送る位置などを、ヘリコプターの乗務員及び地上作業員が共に検討し、同作業に反映することが重要である。そのために、同社は、天候回復後に改めて確認飛行やデジカメ等による作業現場の撮影を行って、地形の特徴を把握した上でTBM-KYを行う必要があった。その際、撮影により得られた画像を荷つり場の地上作業員と共有することが困難であっても、ふだんとは異なる作業環境の場合は、荷つり場にいる地上作業員が目視で確認した地形や退避予定位置の情報を共有するなど、同場外と荷つり場が連携して確認することが望ましい。
