航空事故調査報告書

所属 個人
型式 株式会社^{さみさみ}SamiSami^{さみさみ}ラボ製SAMISAMI AG V2（無人航空機、マルチローター*1）
登録記号 JU32367E6C22
事故種類 無人航空機による人の死傷（重傷）
発生日時 令和5年7月14日 17時55分ごろ
発生場所 大分県^{くす}玖珠郡^{ここのえ}九重町

令和6年8月2日
運輸安全委員会（航空部会）議決
委員長 武田 展雄（部会長）
委員 島村 淳
委員 丸井 祐一
委員 早田 久子
委員 中西 美和
委員 津田 宏果

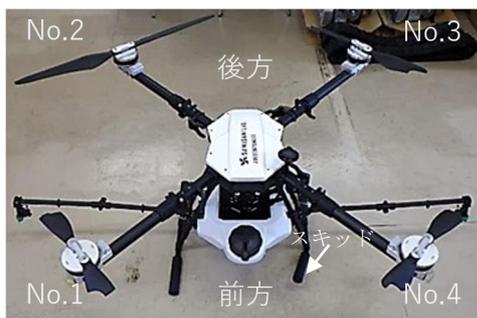
事故機

死傷者等	<input checked="" type="checkbox"/> 有 <input type="checkbox"/> 無 (重傷: 1名 右小指中手骨骨折、右中指・薬指伸筋腱断裂等)
機体の損壊状況	プロペラブレードの損傷 (No. 1, No. 3, No. 4)、左側スキッド及びGPSアンテナの湾曲、送信機の損傷
物件の損壊状況	なし
2.3 操縦士に関する情報	
操縦士	32歳
技能証明書	なし
総飛行時間	10時間40分
同型式機による飛行時間	40分
最近30日間の飛行時間	40分

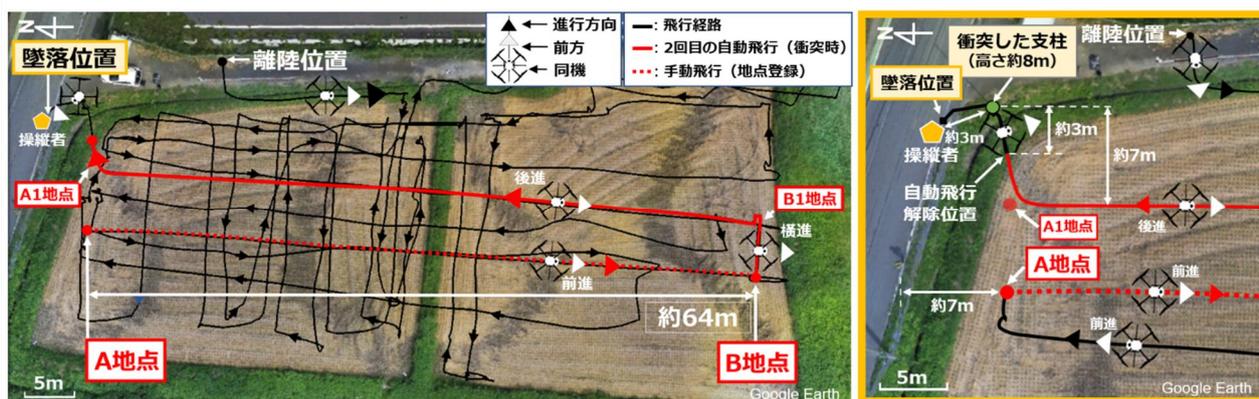
図1 事故発生時の飛行経路

操縦者は、2回目の自動飛行のため、同機を田んぼの北側境界付近まで飛行させ、基準となる散布ラインの起点として、送信機で当該地点をA地点として登録した(図1右及び2.8(1))。この際、操縦者は、自動飛行を開始した後の同機の飛行経路と道路との位置関係について、意識を向けていなかった。その後、操縦者は、A地点から約64m南側まで飛行させ、当該地点をB地点として登録し散布ライン(登録した地点を結んだ線)を設定した。同機は、機首方位を南側に維持したまま、B地点から自動飛行(AB点モード)を開始した。

同機は、散布開始地点であるB1地点から水の散布を開始して散布ライン上を飛行し、対地速度4.2m/sから1.5m/sまで減速して散布停止位置であるA1地点を經由後、操縦者の目の前で機首方位を南側に維持したまま、東方向へ進行方向を変えた(図1)。同機の動きに合わせて道路に沿って東側へ横移動していた操縦者は、このままでは同機が田んぼの北側に設置された道路標識用の支柱に近づき過ぎると感じたので、自動飛行を中断して機体を停止させようと、同機が支柱から約3m手前を飛行しているときに、自機の位置と高度を保持する「位置保持モード」に飛行モードスイッチを切り替えた。飛行記録によると、この時点での対地速度は約2.4m/sであり、自機の高度のみを維持する「高さ保持モード」(2.8(1))が約1秒間入力され、その後「位置保持モード」に切り替えられていた。同機は、スイッチ操作後にすぐに停止することができず、支柱に衝突した。その後、同機は、操縦者の方へ進行方向を変え、支柱から約3m離れた位置まで近づいていた操縦者に接触した後墜落した。その際、操縦者は、送信機を持っていた右手で頭部を覆い、右手が回転中のプロペラに接触し負傷した。支柱に衝突するまで、通信の途絶や機体不具合及びそれらの兆候は見られなかった。

図1のとおり、操縦者は、2回目の自動飛行（AB点モード）を南北方向の散布ラインで練習するため、田んぼの北側境界付近でA地点を登録した。その後、操縦者は、田んぼの形状が台形であること及び本人や周辺障害物と同機との安全な離隔距離を意識せずに同機の動きに合わせて道路に沿って東側へ横移動したため、同機が支柱に衝突した時には同機から約3mの位置まで近づいていたものと考えられる。

図1のとおり、同機は、A1地点を通過後、散布ラインの変更のために東方向へ横移動を開始したが、横移動時にやや斜めに飛行する飛行特性があったことから、同機は支柱に向かって飛行したものと考えられる。

操縦者は、同機が支柱に接近するようには見えたとため自動飛行の中断操作を行ったが、その際に誤って約1秒間「高さ保持モード」を入力したため、通常よりも停止するまでの距離が長くなり、同機は約3m先の支柱に衝突したものと考えられる。操縦者が、誤って約1秒間「高さ保持モード」を入力したことについては、予期せぬ事態が発生した際の中断操作に習熟していなかったことによるものと考えられる。

同種事故の再発防止のため、無人航空機を用いて空中散布を行う操縦者は、散布区域の形状や付近の障害物の位置等を考慮し、飛行経路に応じた位置に補助者の配置を行い、機体と散布区域の境界や障害物、操縦者や第三者との間で安全な距離を確保して飛行を行う必要がある。また、操縦者は、予期せぬ事態に備えて安全に障害物を回避できる離隔距離を常に確保するとともに、回避操作に習熟しておくことが重要である。

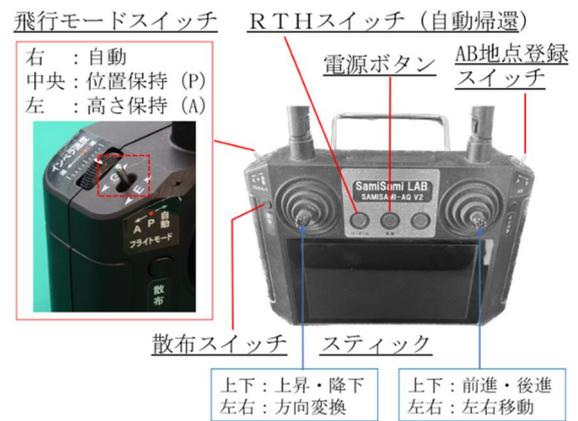
図2 送信機

2.8 その他必要な事項			
同機の飛行モード	<p>(1) 同機の飛行モード</p> <p>同機には、「位置保持モード」、「高さ保持モード」及び「自動モード」の三つの飛行モードがあり、送信機左上のトグル式スイッチの切替えにより、任意の飛行モードを選択することができる。また、自動モードには、A地点及びB地点を設定して自動散布を行う「AB点モード」と、自動飛行を行うルートを地図上に作成して散布を行う「自動飛行ミッションモード」の二つがある。</p> <p>「位置保持モード」では、気圧高度センサーの高度情報を使用した高度維持機能に加え、GPSの位置及び高度情報を使用して自機の位置と高度の補</p>

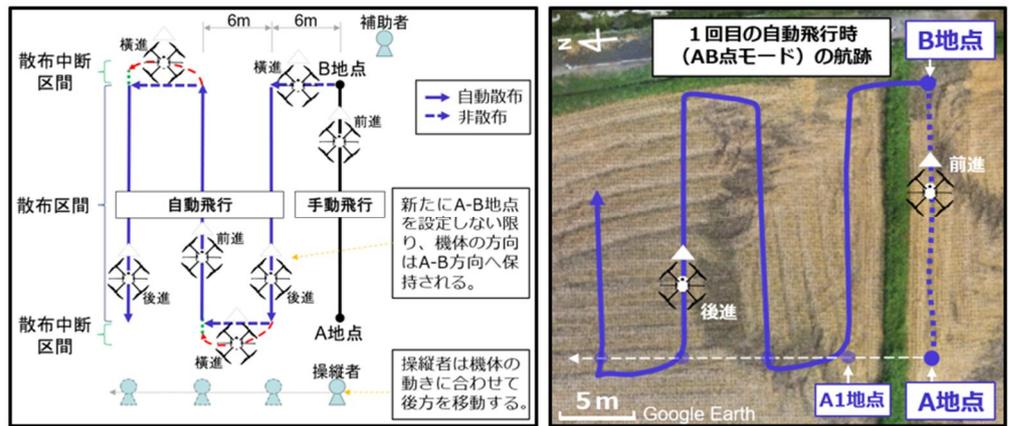
図3 散布ライン変更時の飛行特性

送信機で登録し、基準となる散布ラインを設定する必要がある。基準の散布ラインから平行な位置に一定の間隔になるように（同機は6m間隔に設定）散布ラインが設定され、以後自動飛行が解除されるまで散布ライン上の飛行及び次の散布ラインへの横移動を繰り返す(図3)。AB点モードは、矩形の地形に適したモードである。

同機が、自動飛行（AB点モード）で散布ライン上を飛行し、横移動で次の散布ラインに移動する際、散布中断区間では自動散布を中断してやや斜め方向へ移動し、次の地点の外側から回り込むように進入して、散布を再開する速度まで増加するのに必要な距離を確保するような飛行経路となった(図3中赤色破線)。また、事故発生前の1回目の自動飛行（AB点モード）の航跡においても同様の飛行経路が確認された(図3)。

無人航空機を用いて空中散布を行う操縦者は、スイッチの誤操作や自動飛行時の飛行特性による意図した飛行経路からの逸脱等の予期せぬ事態に備えて安全に障害物を回避できる距離を常に確保するとともに、回避操作に習熟しておくことが重要である。また、機体製造者は、飛行中の安全に影響を及ぼすおそれがある飛行特性を有する場合には、取扱説明書に明記し、操縦者へ確実に周知を行うことが望ましい。
