航空事故調査報告書

所 属 個人
型 式 パイパー式PA-46-350P型
登録記号 JA4077
事故種類 着陸時の機体損傷
発生日時 令和3年8月1日 11時33分ごろ
発生場所 仙台空港

令和6年8月30日
運輸安全委員会（航空部会）議決
委 員 長 武 田 展 雄（部会長）
委 員 島 村 淳
委 員 丸 井 祐 一
委 員 早 田 久 子
委 員 中 西 美 和
委 員 津 田 宏 果

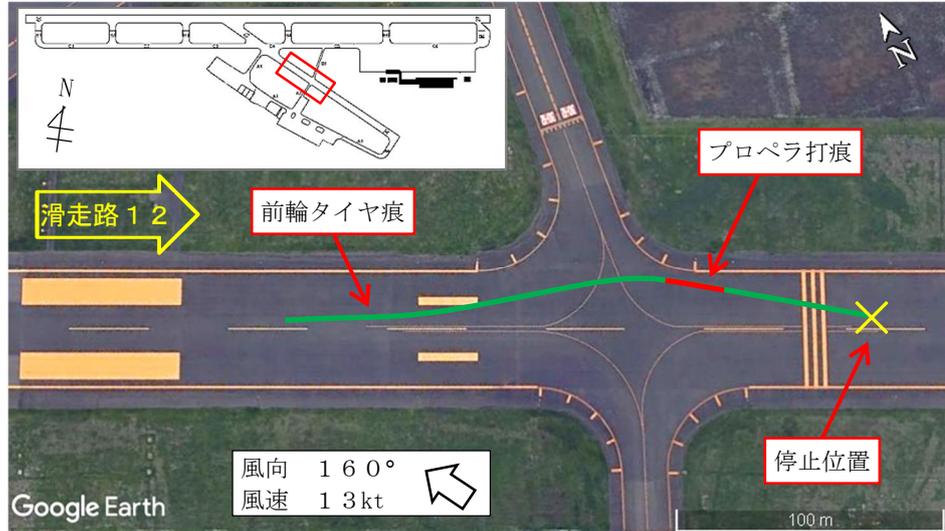
図1 推定着陸滑走経路

させた。11時33分、同機は主輪が接地してから前輪が接地したが、着陸滑走を始めた後に、機体が大きく左に偏向したことから、機長は右のラダーペダルを踏んで方向修正を行った。同機は、機長が方向修正を行ったことで右に偏向を始めたが、右に偏向した直後に機首が下がって前傾姿勢となり、滑走路面に3枚のプロペラ先端部及び前部胴体下部が接触した。同機は、前傾姿勢のまま惰性で滑走し、滑走路の中央付近で停止した。

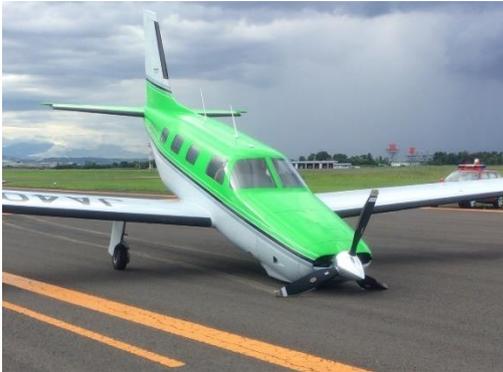
<p>図2 事故発生時の状態</p> </div> <div style="text-align: center;">

2.7 その他必要な事項	<p>(1) 機体の損壊状況</p> <p>同機は、引込み式の前脚が格納方向に倒れて前傾姿勢となり、前部胴体下部が滑走路面に接触して、3枚のプロペラブレード先端部が損傷するとともに、前脚脚柱、前脚ドア及び前部胴体下面の外板の一部が損傷及び変形していた。</p> <div style="display: flex; justify-content: space-around;"> <div style="text-align: center;">

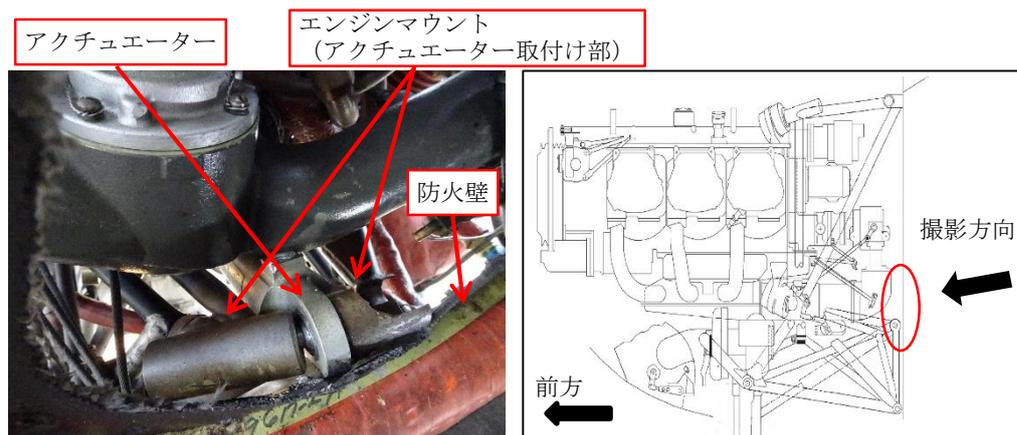
図4 アクチュエーター取付け部及び防火壁等（詳細は付図1参照）

<p>図3 前脚の状態</p> </div> </div> <p>また、前部胴体内では、エンジンマウントの一部が破断及び変形していた。(図4～図6)</p> <p>同機のエンジンマウントは、エンジンの固定だけでなく、前脚の脚柱及び前脚作動用のアクチュエーターを固定する台座を兼ねた部品である。前脚作動用のアクチュエーターは、エンジンマウントの一部であるアクチュエーター取付け部の間に差し込まれて、左右から挟まれた状態でボルトによって固定される。同機のエンジンマウントは、アクチュエーター右側取付け部が破断し、左側の取付け部のみでアクチュエーターを支持する状態で変形して、アクチュエーターの先端が防火壁に突き当たり、防火壁の一部が変形していた。(付図1)</p> <p>同機は、引込み式の降着装置が装備されており、前脚はエンジンマウントに取り付けられている脚柱取付け部を支点にして後方から前方に向かって振り出す構造となっている。前脚は、アクチュエーターが伸長することで振り出され、アクチュエーターが伸びた状態でロックすることで前脚がダウンロックする機構になっており、同機のアクチュエーターは、伸長してロックした状態で防火壁に突き当たっていた。</p>

同機は、着陸滑走中に前脚が格納方向に倒れたため、前傾姿勢となってプロペラ及び前部胴体下部が滑走路に接触して損傷するとともに、伸長した状態のアクチュエーターが突き当たって防火壁が変形したものと認められる。

同機は、アクチュエーターが伸長してロックした状態で、前脚が格納方向に倒れていることから、同機が着陸滑走中に、前脚を脚下げ状態に保持していたアクチュエーターを固定する左右の取付け部のうち、右側取付け部が破断したため、左側取付け部に前脚からの荷重が集中し、アクチュエーターを支持できなくなったエンジンマウントが変形して前脚が格納方向に倒れたものと認められる。

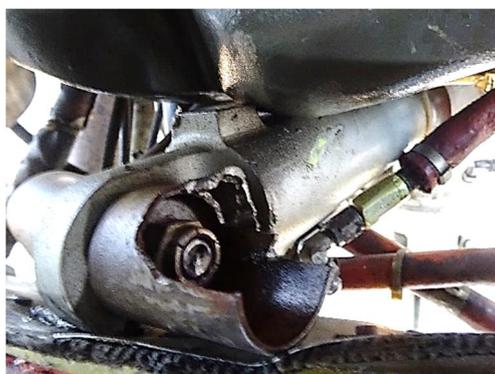
図5 破断部分A
(アクチュエーター側)

破断部分A（図5）を取り外して確認したところ、破断面に部分的な腐食が見られるとともに、溶接部分の裏側にブリストア*1が発生していた。

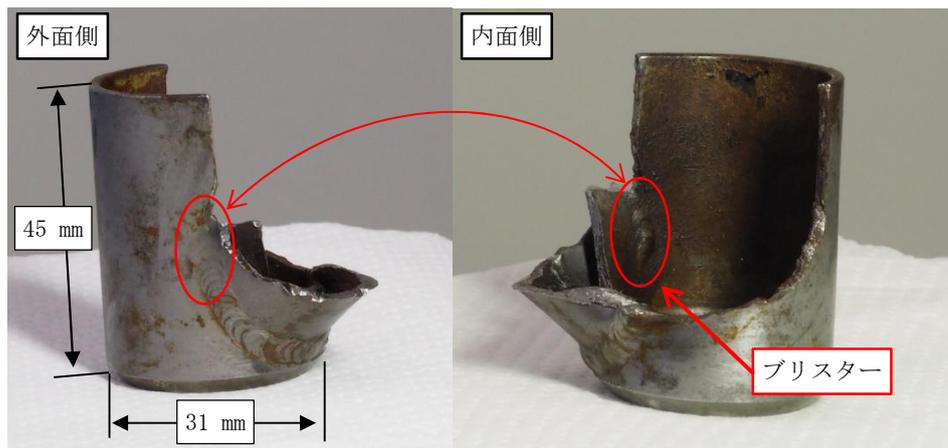
図7 破断部分Aのブリストア

また、アクチュエーター右側取付け部から試料を切り出してエネルギー分散型X線分光法により成分分析を実施し、炭素、酸素、ケイ素、クロム及び鉄の各元素の合計を100%として、母材部及び溶接部における各元素の割合を求めた。その結果、鉄鋼の耐腐食性に寄与するクロムの割合が、母材部では0.90~1.09%であったが、溶接部の一部では0.49~0.73%であり、クロムが欠乏していたことが確認された。クロム欠乏部は、クロム含有量が少ないことから

母材部と比較して耐腐食性が低下していたと考えられ、これにより溶接部に腐食が発生してブリストアを形成した可能性が考えられる。溶接部の一部でクロムが欠乏していたことについては、溶接時の加熱温度や加熱時間の影響によって合金に含まれるクロムが析出したことによるものと考えられる。

腐食が溶接部の内面側に発生したことについては、溶接部の耐腐食性に加え、同機の保管環境、保管状態、内面側は結露等による水分が残留しやすいと考えられる円筒形状の特性等、複数の要因が複合して関与した可能性が考えられ、腐食発生の時期及び経緯を特定することはできなかった。日本は、湿潤な気候で降水量も多いため腐食のリスクが高い環境であり、同機のように沿岸部に立地する空港等を定置場とする場合は、潮風の影響も受けることから、腐食について十分に注意を払う必要がある。

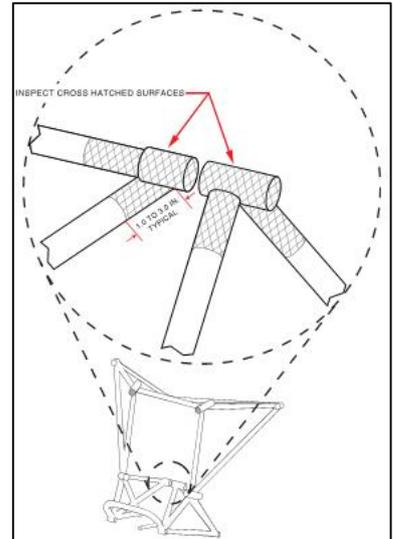
図8 蛍光浸透探傷検査範囲

同機の設計・製造者（以下「同社」という。）はこの不具合事例への対応として、2002年4月22日付けで技術通報No. 1103（本事故発生時の最新版は2015年9月1日付け改訂F）を発行し、アクチュエーター取付け部（図8）の100飛行時間ごとの蛍光浸透探傷検査を指示した。

当該整備作業を実施した整備士によると、アクチュエーター取付け部の目視点検を実施したところ、亀裂等の異常がなかったことから、技術通報No. 1103Fで指示された蛍光浸透探傷検査は実施していないとのことであった。

アクチュエーター取付け部は、同社が100飛行時間ごとの実施を指示する蛍光浸透探傷検査を適切に行うことで亀裂の有無を確認できるため、整備作業の時点で亀裂があれば破断に至る前に適切な処置を講じることが可能であり、検査手順には防食処置も含まれていることから、定期的に検査を実施することで継続した防食効果が期待できる。

分析で示したとおり、同型式機で従来型のエンジンマウントを使用している機体は、技術通報で指示された蛍光浸透探傷検査を適切に実施する、又は設計変更された改良型のエンジンマウントに交換することが、同種事故の再発防止に有効と考えられる。

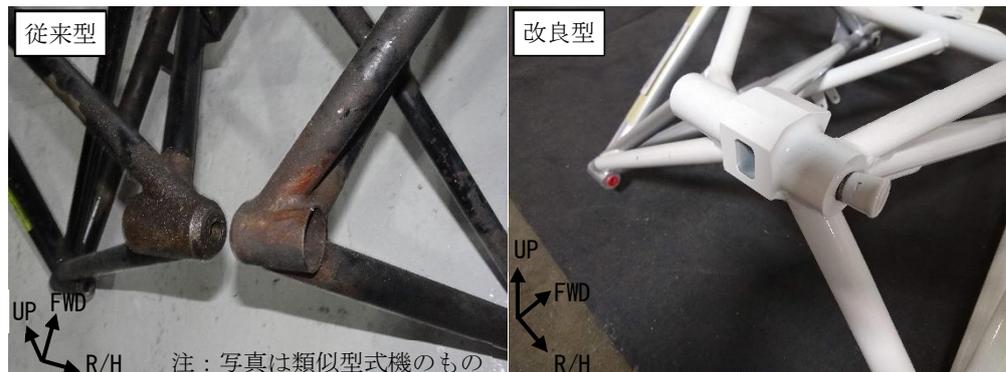
図9 アクチュエーター取付け部の形状比較

なお、同社は、アクチュエーター取付け部の設計変更を行い、現在は左右の取付け部が一体となった形状に改良された同型式機用のエンジンマウント（図9）を供給しており、改良型のエンジンマウントに交換された機体は、100飛行時間ごとの蛍光浸透探傷検査は不要となっている。

また、エンジンマウントを設計変更された改良型に交換することも、アクチュエーター取付け部の亀裂の発生を防止することに有効と考えられる。

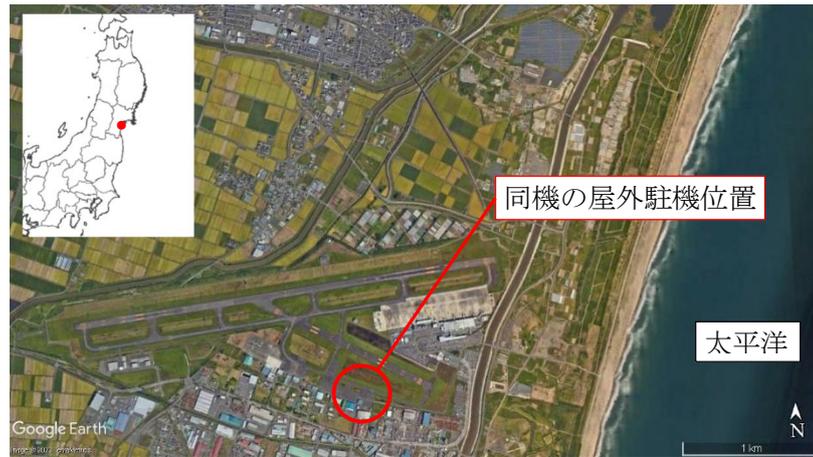
図10 仙台空港の立地

同空港は、標高5.6 ft (1.7 m) で、太平洋に面した海岸沿いに立地している。

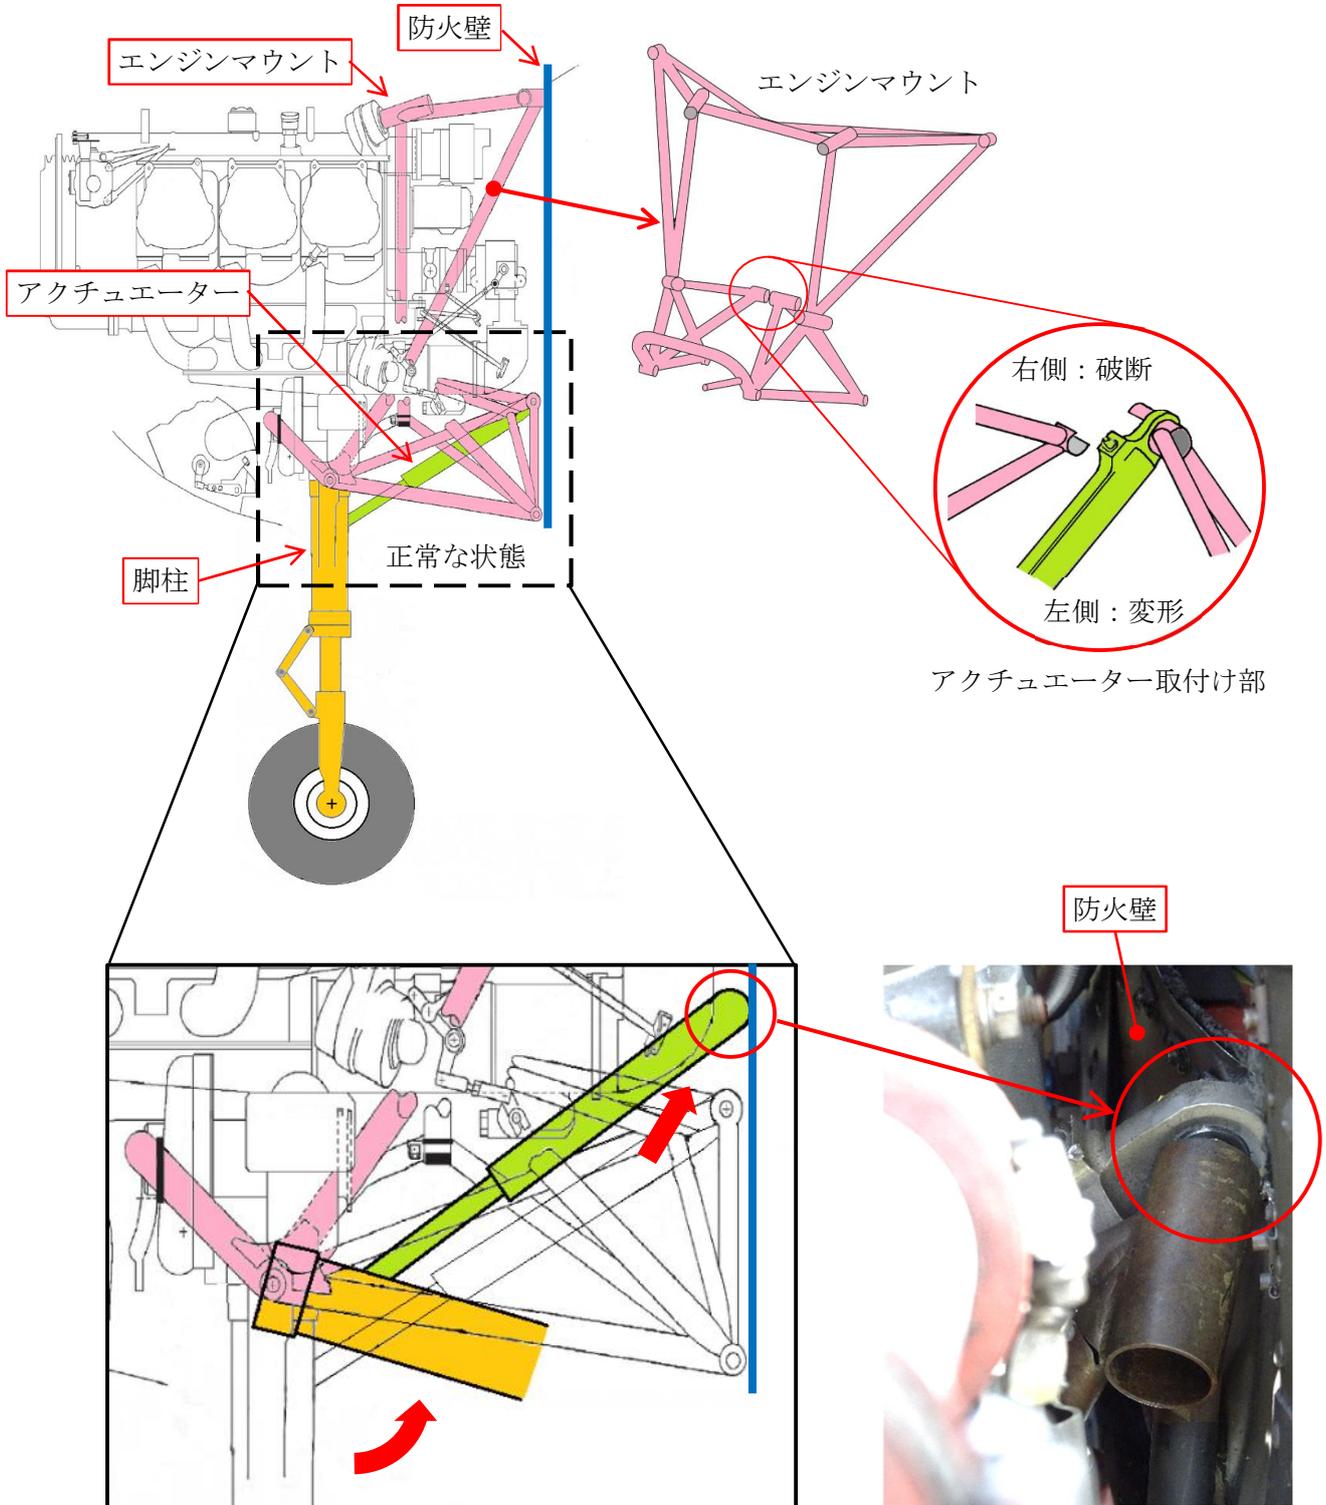
付図1 防火壁及びエンジンマウント損傷のイメージ図

エンジンマウントが変形してアクチュエーターが防火壁に突き当たり、防火壁が変形

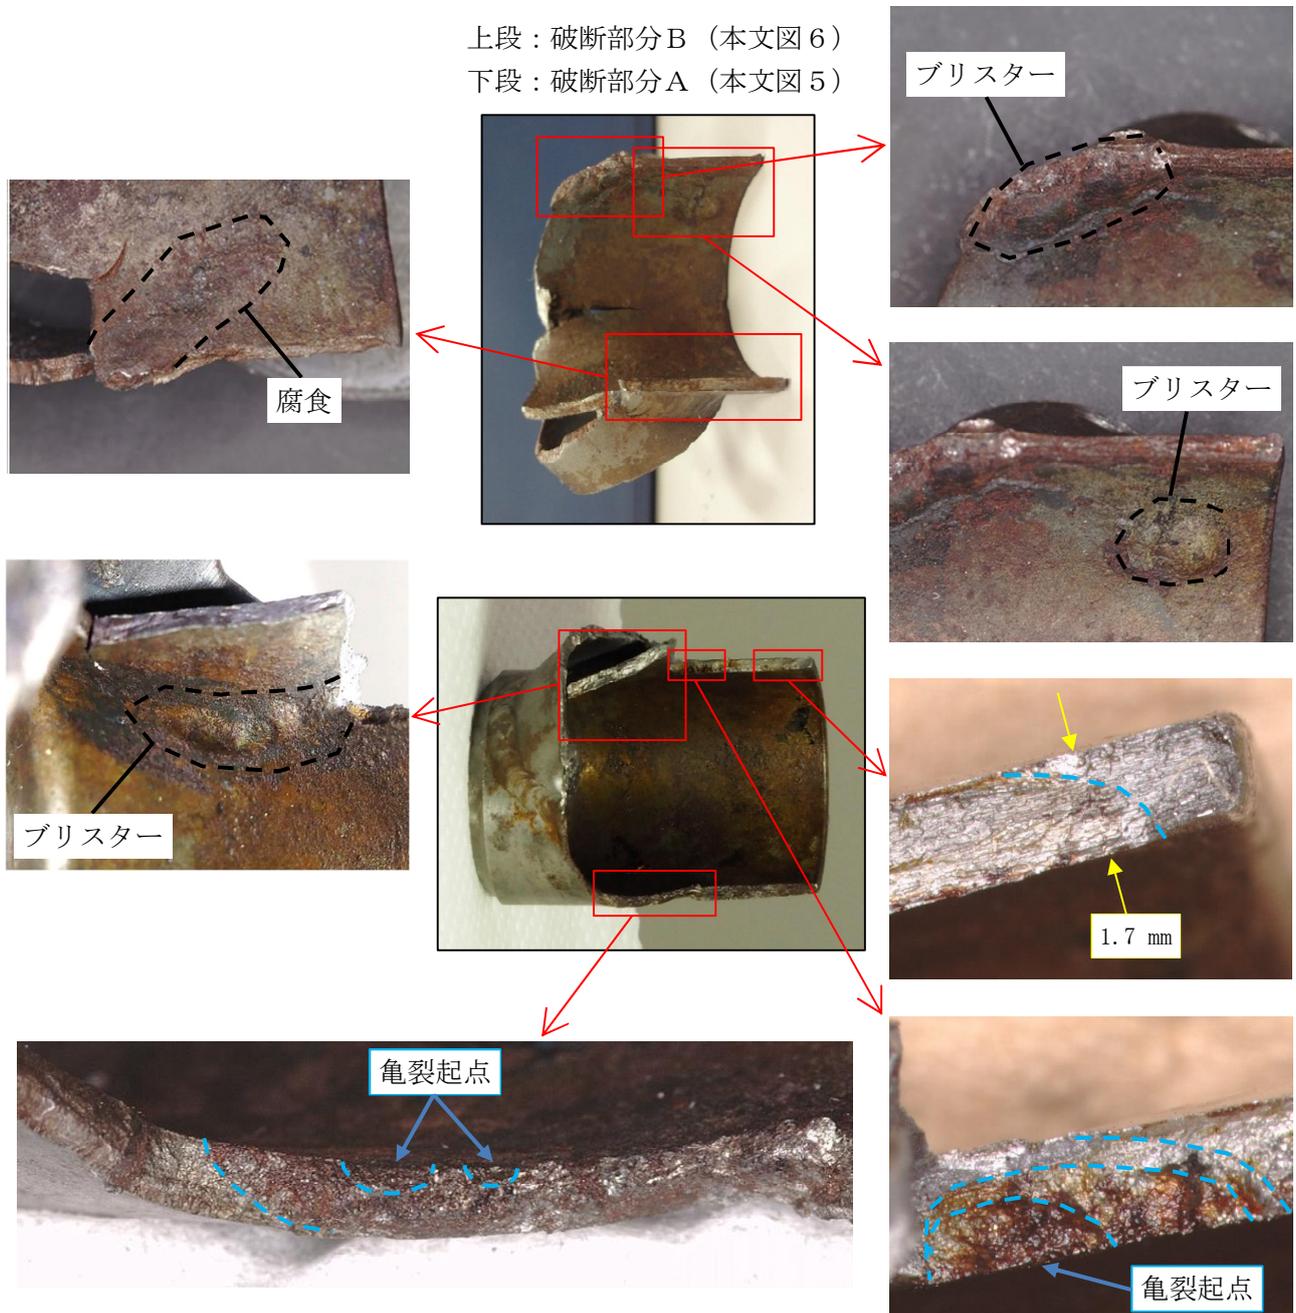
付図2 アクチュエーター右側取付け部の外観検査

破断面の状態を解析した結果、アクチュエーター右側取付け部の破断は、溶接線に沿った円筒の内面側に、腐食によるブリストアが生じ、ブリストア部分に内面側を起点とする非貫通亀裂が形成されて、その後貫通亀裂に進行し、更に端部に向かって進行したと考えられる。(付図2)

アクチュエーター右側取付け部の円筒の内面側を起点とする亀裂は、過去に着陸等の衝撃による荷重によって発生したものと考えられる。アクチュエーター右側取付け部は、内面側に腐食が発生したことで腐食部分の強度が低下していた可能性が考えられ、このことが亀裂の起点が内面側に発生したことに関与した可能性が考えられる。しかし、破断面に腐食が発生していたこともあり、走査型電子顕微鏡による観察では、ストライエーション(繰り返し応力による疲労破壊を示す縞模様の痕跡)は観察できず、亀裂の進行速度を推定することはできなかった。したがって、ブリストアを起点とする亀裂が形成された時期を推定することはできなかった。

注：水色の破線は、亀裂の段階的な進行における亀裂先端を示す。
