航空事故調査報告書

所 属 全日本空輸株式会社
型 式 ボーイング式767-300型
登録記号 JA603A
事故種類 車両との衝突による機体損傷
発生日時 令和5年1月25日 07時38分
発生場所 成田国際空港

令和6年8月30日

運輸安全委員会（航空部会）議決

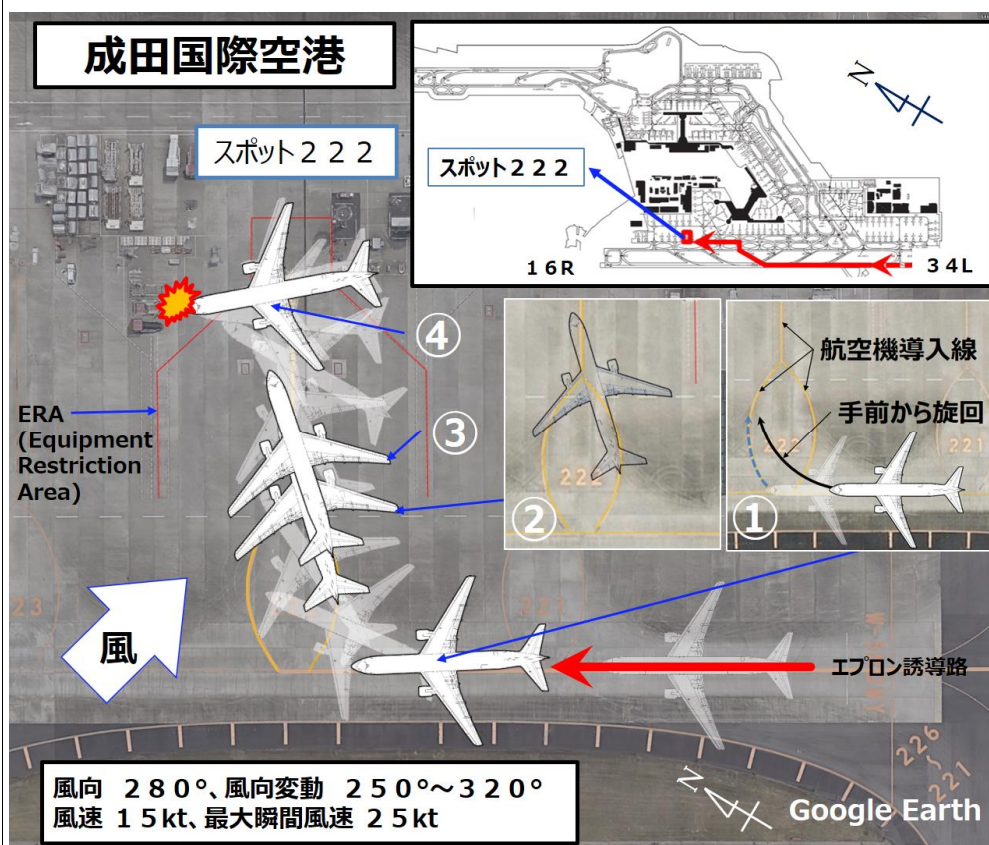
図1 同機のスポット進入

スポット222へ進入する際、機長は、通常どおりに航空機導入線に沿った大きな舵を取る旋回では同機が滑るかもしれないと考え、航空機導入線よりも手前から右旋回を始めた。この時、同機の対地速度は7ktであった。(図1①、図2①)

同機は、減速しながらノーズギアが航空機導入線の直線部分にかかる位置までスポット222に進入し、更に航空機導入線に沿うように機首方位046°まで旋回したところで、ステアリングが効かなくなった。この時、同機の対地速度は4ktであった。(図1②、図2②)

機長は、同機を停止させようと左右のブレーキペダルを強く踏み込んだが、停止させることができなかった。その後、機長は、地上車両等との衝突が避けられないと考え、衝突時の衝撃を和らげるため、リバーススラストレバーをリバースアイドル位置まで操作し、逆推力を利用して同機の減速を試みたが、同機の尾部が右方向へ振れ、機体が反時計回りに回転しながらスポット上を滑り出し、ブレーキ操作を行ったものの、同機の走行を制御することができなくなった。(図1③、図2③)

同機は、反時計回りに回転しながらスポット上を滑り続け、機首方位が322°まで偏向したところで、機首の下面がスポット222周辺に駐車していた地上作業車両に衝突し、停止した。(図1④、図2④、図3)

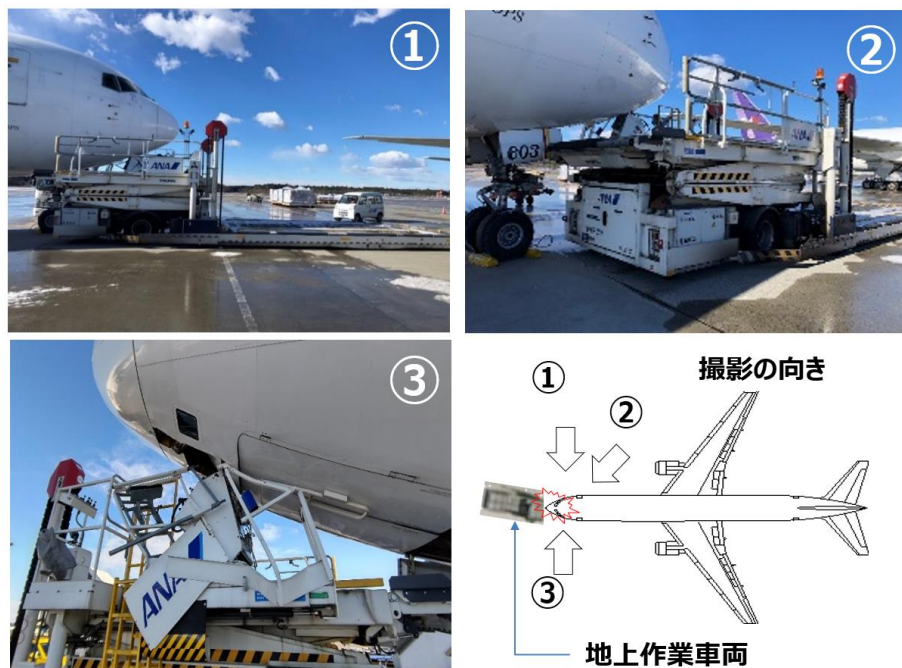
図3 停止後の同機及び地上作業車両の状況

2.3 損壊	<p>(1) 航空機の損壊の程度 中破 レドーム、前方与圧隔壁、胴体下面外板、前方アクセス扉、前脚格納扉等の破損（付図）</p> <p>(2) 地上作業車両の損傷（図3） 運転席兼操作台の破損及び変形、操作台手すりの変形及び破断</p>
2.4 乗組員等	<p>(1) 機長 52歳 定期運送用操縦士技能証明（飛行機） 平成18年4月12日 限定事項 ボーイング式767型 平成10年4月28日 第1種航空身体検査証明書 有効期限 令和5年5月26日 総飛行時間 14,188時間16分 最近30日間の飛行時間 50時間02分 同型式機による飛行時間 4,490時間19分 最近30日間の飛行時間 50時間02分</p> <p>(2) 副操縦士 43歳 事業用操縦士（飛行機） 平成18年1月26日 限定事項 ボーイング式767型 平成27年5月27日 計器飛行証明（飛行機） 平成18年1月27日 第1種航空身体検査証明書 有効期限 令和6年2月6日 総飛行時間 8,683時間58分 最近30日間の飛行時間 31時間26分 同型式機による飛行時間 4,089時間38分 最近30日間の飛行時間 31時間26分</p>

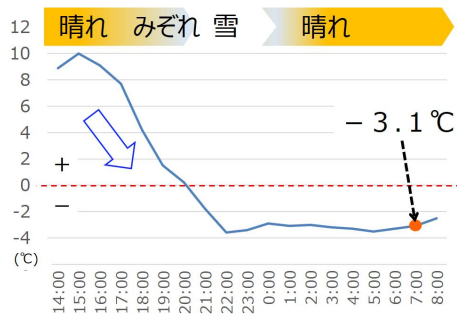
図4 天気と気温

2.6 気象	<p>(1) 成田国際空港の定時飛行場実況気象通報式（METAR）及び着陸用飛行場予報 07時30分 風向 280°、風速 15kt、最大瞬間風速 25kt、 風向変動 250°～320°、卓越視程 10km以上、 雲 雲量 1/8、雲形 積雲、雲低の高さ 3,000ft、 気温 -3℃、露点温度 -18℃、 高度計規正值（QNH）29.91inHg 気象要素に重要な変化が予報されない</p> <p>(2) 天気と気温（図4） 成田国際空港周辺の推計気象分布によれば、天気の推移は、本事故前日の18時までは晴れ、19時にはみぞれ、20時から23時までは雪が降り、00時以降は晴れとなっていた。 また、同空港のアメダス観測データ（1時間ごと）によれば、気温は、本事故前日の15時から下がり、21時以降は氷点下が続き、事故発生直前の07時の気温は、-3.1℃であった。</p>

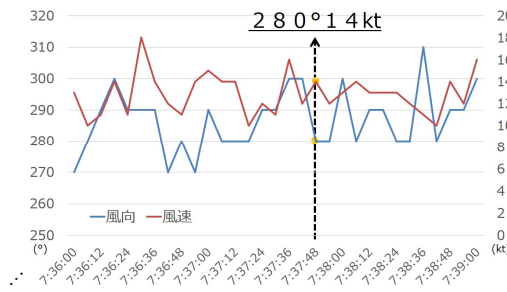
図5 風向と風速

スポット 2 2 2 に最も近い場所 (滑走路 1 6 R 側末端から滑走路側に約 3 9 8 m、滑走路中心線から西側に約 1 4 2 m、地上高約 1 0 m) に設置された風向風速計の観測によると、同機の尾部が右方向へ滑り始めた時点の風向風速は、2 8 0 ° 1 4 kt であった。

態に対応できる速度ではなかったことによるものと考えられる。また、同機が滑り始めた後、反時計回りに回転したことについては、同機の走行方向に対して、左後方からの風の影響を受けて、同機の垂直尾翼等の尾部が風下側へ押された可能性が考えられ、凍結した路面が関与したものと考えられる。

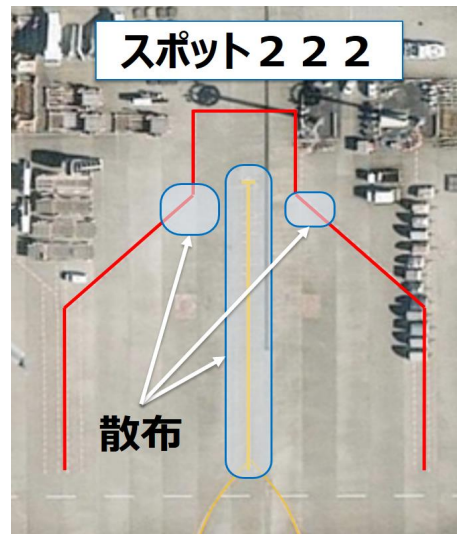
図6 凍結防止剤の散布範囲

06時50分ごろ、機側責任者から指示を受けた地上作業者は、同スポット内の長さ約61mの航空機導入線の左右約1mの範囲と地上作業車両が作業する範囲に計約10kgの凍結防止剤を散布した。（図6）

スポット222の路面は、同機を担当した地上作業員が凍結防止剤を散布していたものの、同機が滑ったことから、同機の走行に対し、路面の状態が十分に改善されていなかったものと考えられる。

なお、路面の状態が十分に改善されていなかったことについては、スポット内において、同機のタイヤが通過する路面の一部にしか同剤が散布されていなかったこと、加えて、同剤を散布した量が、同剤の仕様で例示された降雪後の散布量よりも少なかったことから、散布範囲及び散布量が適切ではなかったことが関与したものと考えられる。

同社では、凍結防止剤の散布範囲及び散布量や散布するタイミングといった具体的な散布の手順を定めていなかった。同社は、同剤の具体的な散布の手順を定め、スポットの路面の状態を航空機の安全な走行に適した状態にすることが重要である。
