航空事故調査報告書

所属	個人
型式、登録記号	パイパー式PA-28-151型、JA3712
事故種類	着陸時の機体損傷
発生日時	令和6年6月5日 10時58分ごろ
発生場所	鹿児島県 与論空港 (北緯27度02分38秒、東経128度24分09秒)

事故の概要	同機は、令和6年6月5日（水）、与論空港に着陸した際、滑走路を逸脱して空港周柵に衝突し、両主翼前縁部等を損傷した。
調査の概要	主管調査官ほか2名の調査官（令和6年6月5日指名） 意見聴取（原因関係者）及び意見照会（関係国）を実施

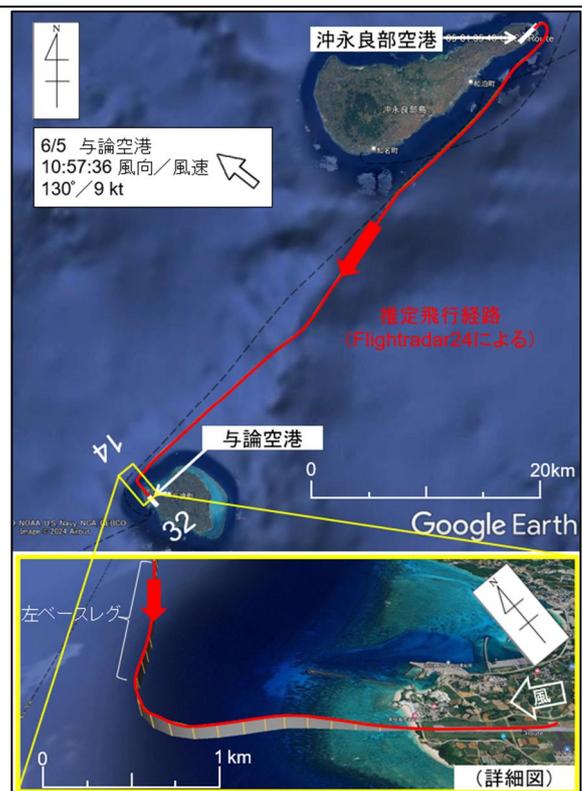
図2 推定飛行経路

同機は、自家用操縦士の資格取得に必要な単独飛行による野外飛行訓練のため、練習生1名が搭乗し、沖永良部空港を10時39分に離陸して、与論空港に向かった。

練習生は、与論空港の北約10nmにて与論レディオから、与論空港の使用滑走路14、風向090°(真方位080°)、風速7ktであるとの情報を入手した。また、練習生は、与論空港の北約5nm付近にて、風向090°(真方位080°)、風速7kt、滑走路がクリアであるとの情報を受け、10時の与論空港の航空実況通報とあまり変わらず左からの弱い風だと認識しながら、与論空港の滑走路14の左ベースレグに向けて飛行を継続した。

練習生は、左ベースレグを飛行中、高度約500ft、速度約70ktで滑走路に向けて左旋回し、右側に流されないように意識して最終進入を継続した。同機は、目標点標識付近に接地したものの、練習生が思っていたより右に流されず、滑走路中心線標識よりも左側に接地した。

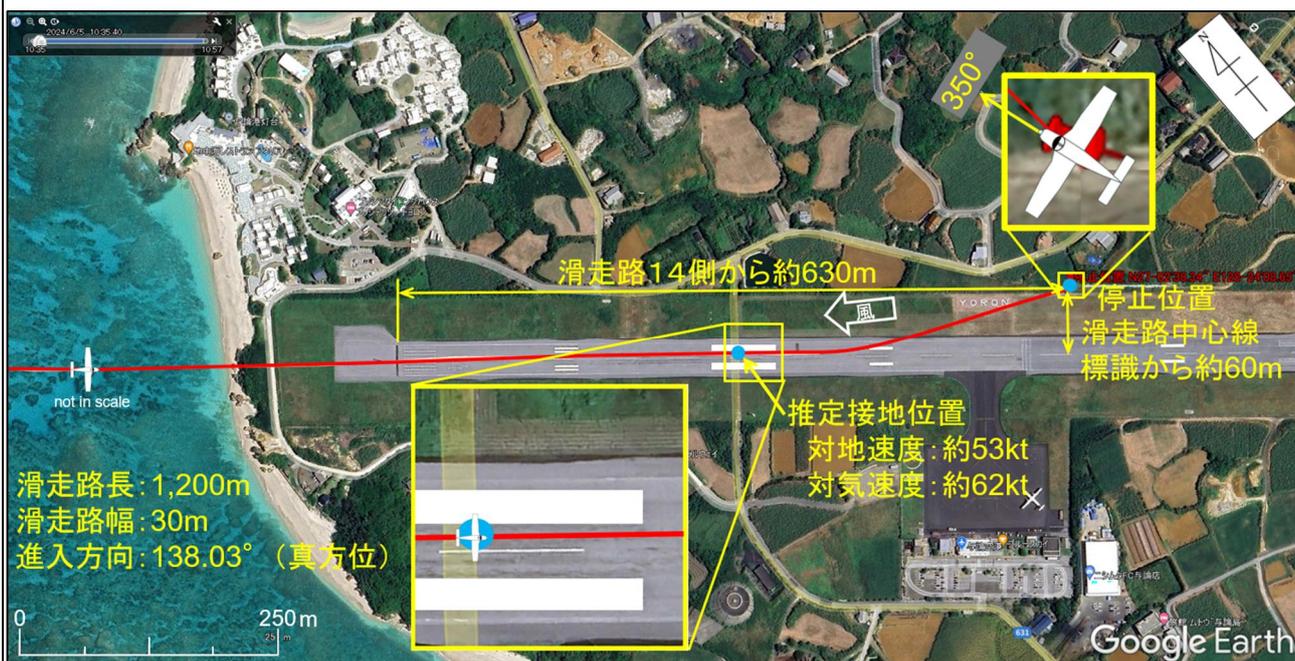
図3 推定接地位置及び停止位置

このため練習生は、同機の着陸滑走を滑走路の中心へ寄せようと考え、右ラダーを使用したのが、急な右旋回の修正となったため、すぐに左ラダーを使用したところ、今度は急な左旋回となった。練習生は、同機を停止させようとして両方のブレーキを強く踏んだものの、滑走路内で停止できずに逸脱して草地上を滑るように進んだ。同機は、空港の場周柵の支柱に左主翼前縁を衝突させて左側へ旋回し、柵の有刺鉄線にプロペラが絡まって停止し、同時にエンジンも停止した。練習生は、負傷がなく、携帯電話で操縦教員に事故発生を伝え、与論レディオにも事故発生を通報し、全ての電源を切って自力で機外に出た。

同機が滑走路中心線標識の左側に接地したことについては、練習生が風向 090° （真方位 080° ）と認識していた風が同機の接地時に真方位 130° となり横風成分が減少したが、それに対応できなかったことによるものと考えられる。

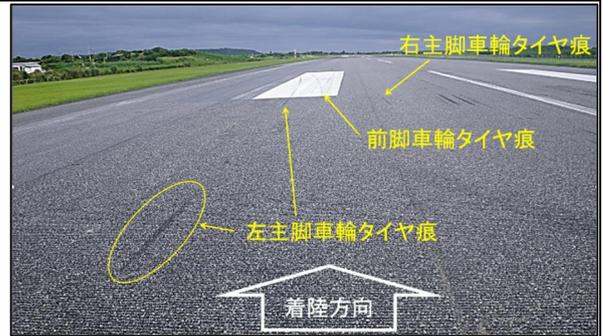
図4 滑走路上のタイヤ痕

草地には同機の3本の車輪の痕跡が残っており、それに続くタイヤ痕が滑走路に残っていた。タイヤ痕は、最初に左主脚車輪のブレーキをかけたような濃い色のタイヤ痕があり、一旦途切れて両主脚及び前脚のタイヤ痕が着陸方向に対し左にカーブを描いて草地に伸びていた。

後、同機は、左に機首が向き草地に入り場周柵に衝突して機体を損傷したものと認められる。地上滑走中、左に機首が向いたことについては、左主脚車輪タイヤの偏摩耗及び滑走路上の左主脚車輪タイヤ痕から、速度が十分に減速していないうちに左ブレーキが作動したことによるものと推定される。

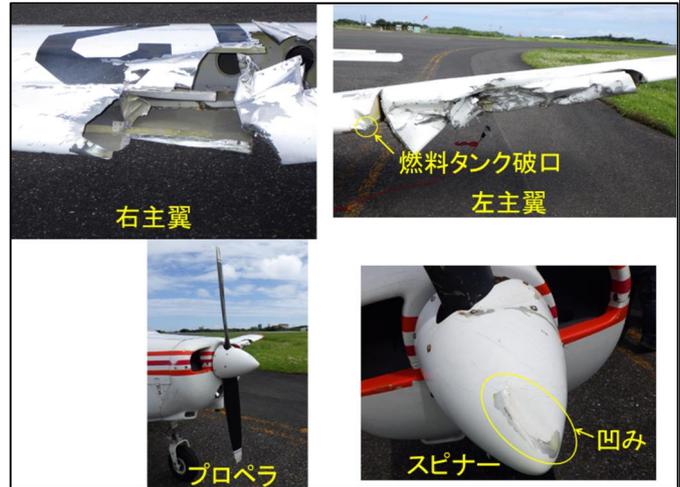
図5 主な損傷箇所

中破

両主翼に桁を破断する破壊及び擦過痕

左燃料タンクに破口

スピナーに凹み及び擦過痕

プロペラ及びエンジンカウルに擦過痕

左主脚車輪タイヤの一部に偏摩耗

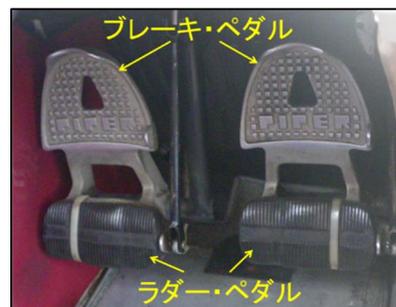
図7 ブレーキ・ペダル及びラダー・ペダル

練習生は、進行方向を左へ修正しようと左ラダーを使用した際、左ブレーキ・ペダルにも足先がかかり、左ラダー・ペダルを踏み込むと同時に左ブレーキを作動させたものと推定される。初期の教育においては、ラダーを使用するつもりで誤ってブレーキ・ペダルを踏み込むことがないように、ラダーを使用するときの適切な足の位置を体得するよう指導することが望ましい。

本事故は、同機が着陸滑走中、速度が十分に減速していないうちに進行方向を修正しようとラダーを使用し、その際に左ブレーキ・ペダルが踏み込まれたため、左ブレーキが作動し、左に機首が向き滑走路を逸脱して草地に入り、場周柵に衝突して機体を損傷したものと推定される。

分析で示したとおり、初期の教育においては、操縦練習生が着陸して地上滑走中、速度に応じた適切なラダーの使用量で進行方向を修正するように、また、ラダーを使用するときの適切な足の位置を体得するよう指導することが望ましい。
