航空事故調査報告書

所 属 個人
型 式 ロビンソン式R 2 2 B e t a 型（回転翼航空機）
登録記号 J A 7 9 7 5
事故種類 墜落
発生日時 令和3年10月7日 06時48分
発生場所 神奈川県^{はだの}秦野市

令和6年12月20日

運輸安全委員会（航空部会）議決

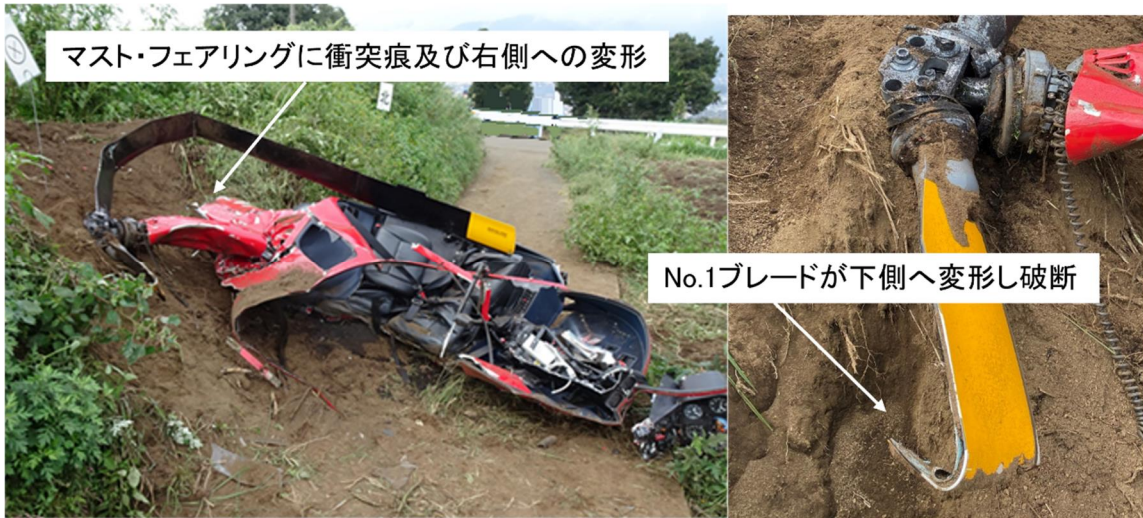
図3 事故現場での同機の墜落状況

胴 体：損傷、操縦席及び機体フレームが大きく変形、テール・コーン分離

メイン・ローター系統：破断、変形、一部飛散

エンジン：損傷（一部変形）

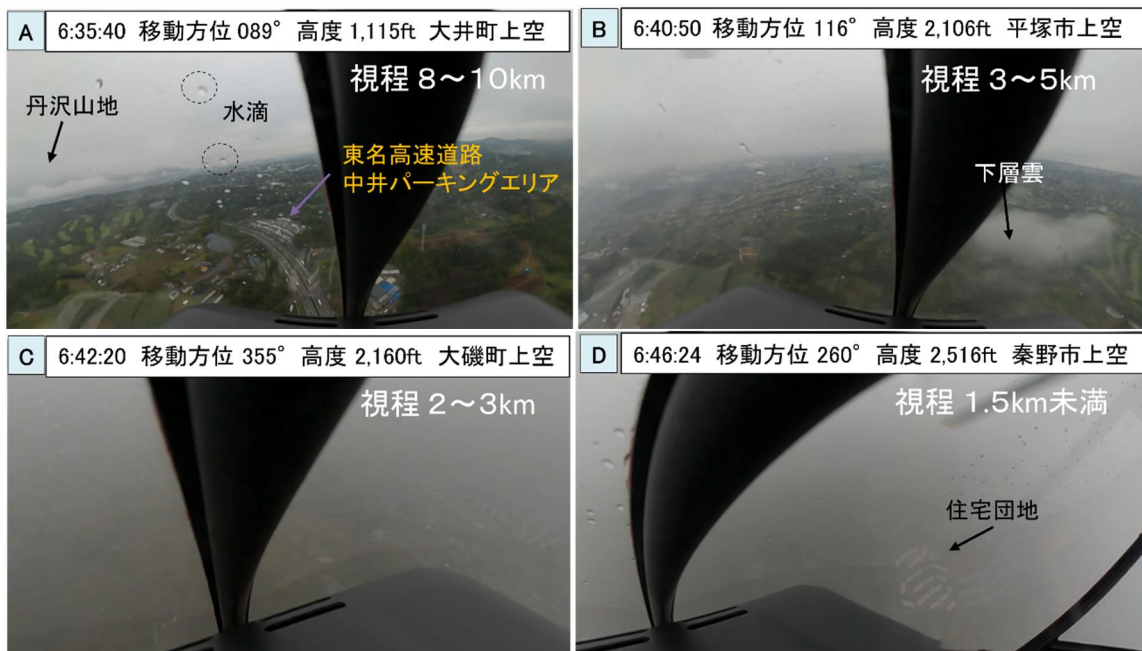
図5 操縦席から見た雲の状況及び推定飛行視程 (GoPro の動画より作成)

A : 大井町上空、高度 1,100ft 付近では、視程 8～10km であり、上空は雲に覆われ、操縦席の窓に水滴が付いていた。

B : 平塚市上空、高度 2,100ft 付近では、視程 3～5km であり、下層に雲が散在していた。また、上空の雲は雲底が判別しにくかった。

C : 大磯町上空、高度 2,200ft 付近では、視程 2～3km となり、地表が僅かに見える程度であった。

D : 秦野市上空、高度 2,500ft 付近では、視程 1.5km 未満となり、直下の地表が僅かに見える程度であった。

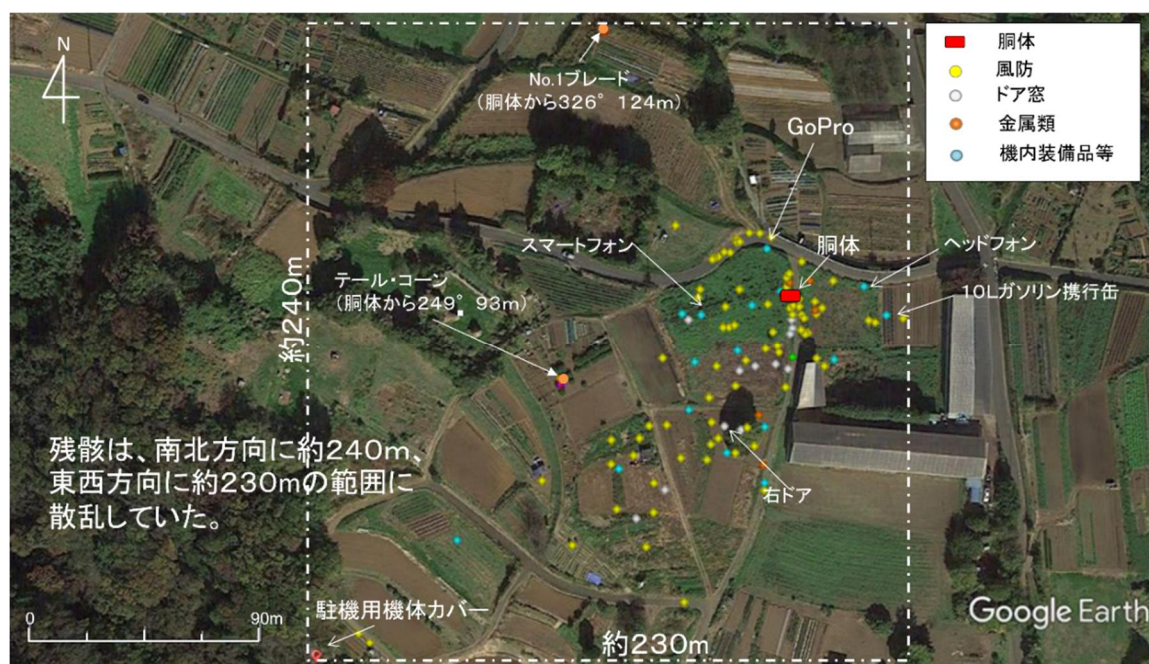
図7 事故現場付近の残骸の飛散状況

残骸は、図7のとおり、南北方向に約240m、東西方向に約230mの範囲に散乱し、風防及びドア窓の多くは、胴体から南西方向に集中して落下していた。また、胴体から249°、93mの位置にテール・コーンが落下し、326°、124mの位置に破断したNo.1メイン・ローター・ブレード（以下「No.1ブレード」とする。（「No.2ブレード」も同様。））が落下していた。

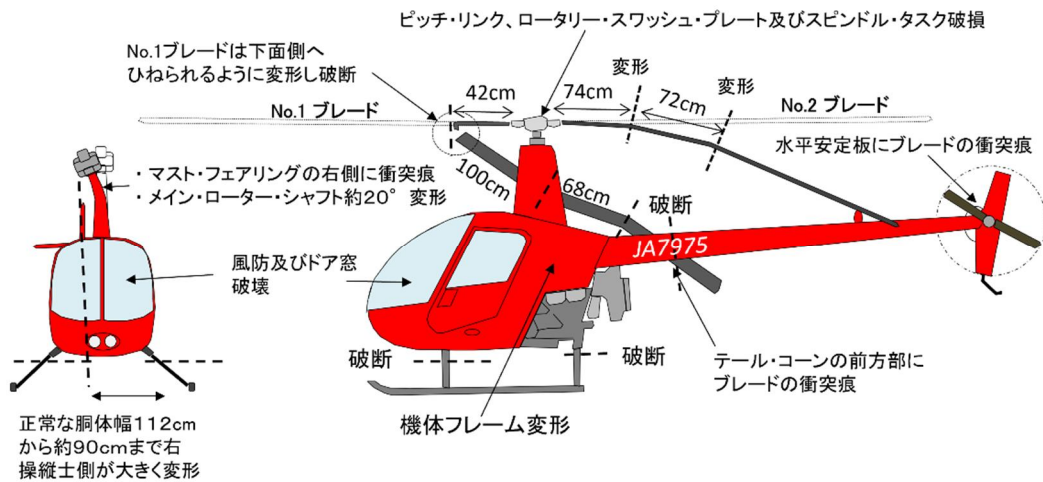
図8 機体の損壊の概要

- マスト・フェアリングにメイン・ローター・ブレードとの衝突痕があった。
- 機体の胴体幅は、112cmから90cmまで圧縮変形していた。
- 操縦席のフレームが変形し、風防及びドア窓が破壊され飛散していた。
- テール・コーンは、前方のメイン・ローター・ブレードとの衝突痕の位置で破断していた。また、水平安定板にはメイン・ローター・ブレードの衝突痕があった。

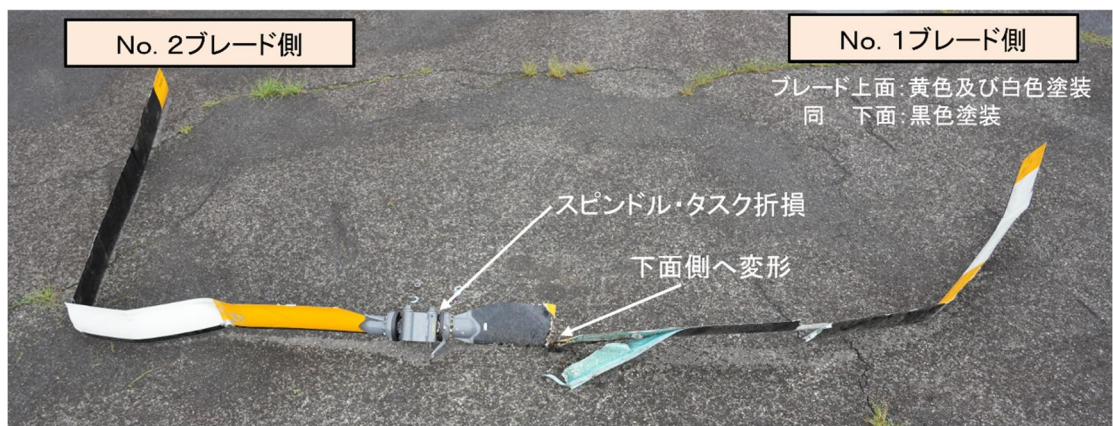
図10 メイン・ローターの折損・変形状態

- 二枚のメイン・ローター・ブレードは、数か所で変形し、No. 1ブレードは、スピンドルから42cmのところまで下面側へひねられるように変形、破断し、飛散していた(図8～図10及び図12)。
- メイン・ローター・シャフトは、スワッシュ・プレート付近で約20°変形していた(図13)。

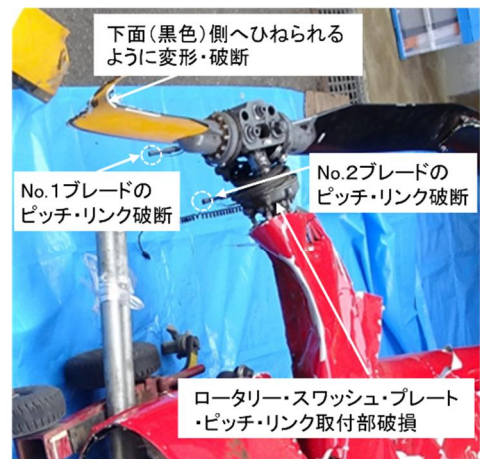
図12 メイン・ローター・ハブ周辺の破断状態

- c メイン・ローター・シャフトの表面に顕著な衝突痕はなかったが、ティーター・ストップに衝突痕があり、ドループ・ストップ*7 下部のスピンドル・タスクとの接触面が変形していた（図13）。
- d No.1ブレード側のロータリー・スワッシュ・プレートは、張り出した付け根部分で破断していた（図11、図12、図15及び図16）。
- e No.1ブレードのピッチ・リンクは、スワッシュ・プレートの接続部で破断し、No.2ブレードのピッチ・リンクは、ブレードの接続部で破断していた（図11、図12及び図15）。
- f No.1ブレードのスピンドル・タスクは、先端部が削り取られ、No.1ブレードの下面方向に回転し、一部が圧縮変形していた（図11及び図14）。

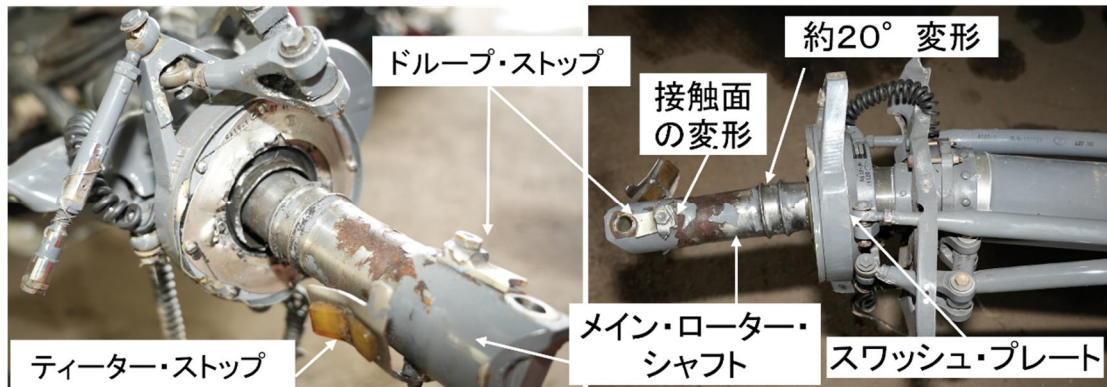
図13 メイン・ローター・シャフト及びドループ・ストップの変形

形して削り取られていた。また、ロータリー・スワッシュ・プレートは、No. 1 ブレードの張り出し部分となる付け根部から破壊され、No. 1 ピッチ・リンクは、スワッシュ・プレート側の接続部で破断し、No. 2 ピッチ・リンクは、ブレード・ピッチ・ホーン側で破断していた。さらに、メイン・ローター・シャフトはスワッシュ・プレート付近から約20° 変形していたことから、過大な荷重が加わっていたと考えられる。

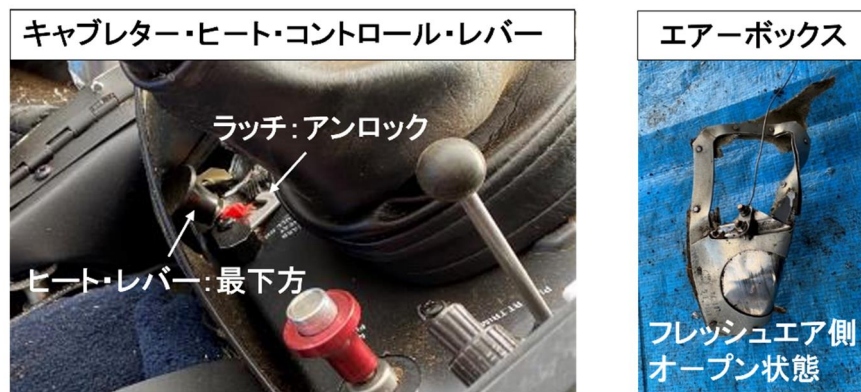
図17 キャブレター・ヒートの使用状態

- a エンジン内に異常はなく、GoProの音声情報には、墜落時のエンジンの運転音が記録されていた。
- b キャブレター・ヒート・コントロール・レバーは、ラッチは外されていたが、オフの状態であった（図17左）。
- c エンジン下部に取り付けられているエアーボックス内のスライダー・バルブは、フレッシュエア側がオープン状態で、ホット側はクローズの状態であった（図17右）。

2.8.2 に記述したとおり、キャブレター・ヒートのコントロール・レバーは、アン・ロックされていたが、飛行中に調整されていなかった。キャブレター・アイスは、痕跡が残りにくいエンジン故障であるが、LOW RPMが作動した時点の

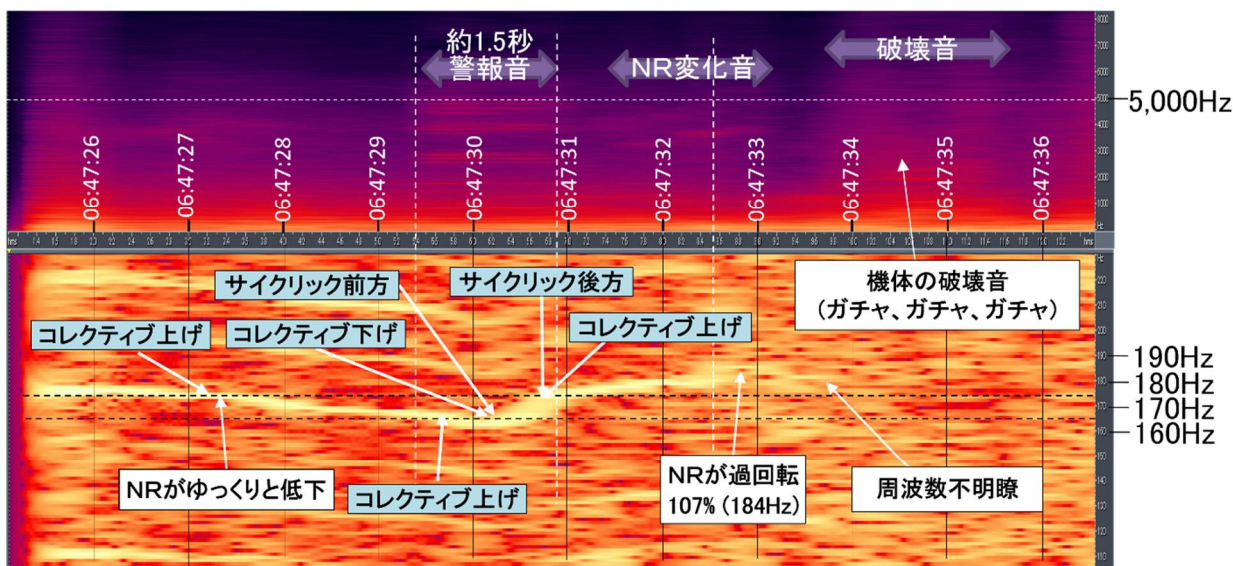
図 2 3 音響によるNRの分析

LOW RPM 警報音は、0 6時4 7分2 9秒にNRが9 7 %未満に低下した際に発報し、約1.5秒間鳴っていた。0 6時4 7分3 0秒に、機長がサイクリックを前方に操作しながら、コレクティブを下げたことにより、その0.5秒後にNRは1 0 2.5 %以上となったが、増加を続け1 0 7 %以上の過回転となった。また、機長がNRの増加中の0 6時4 7分3 1秒にコレクティブを上げながら、サイクリックを後方に操作をした後、0 6時4 7分3 3秒にNRの周波数が不明瞭となり、0 6時4 7分3 4秒には機体の破壊音の音響が記録されていた。

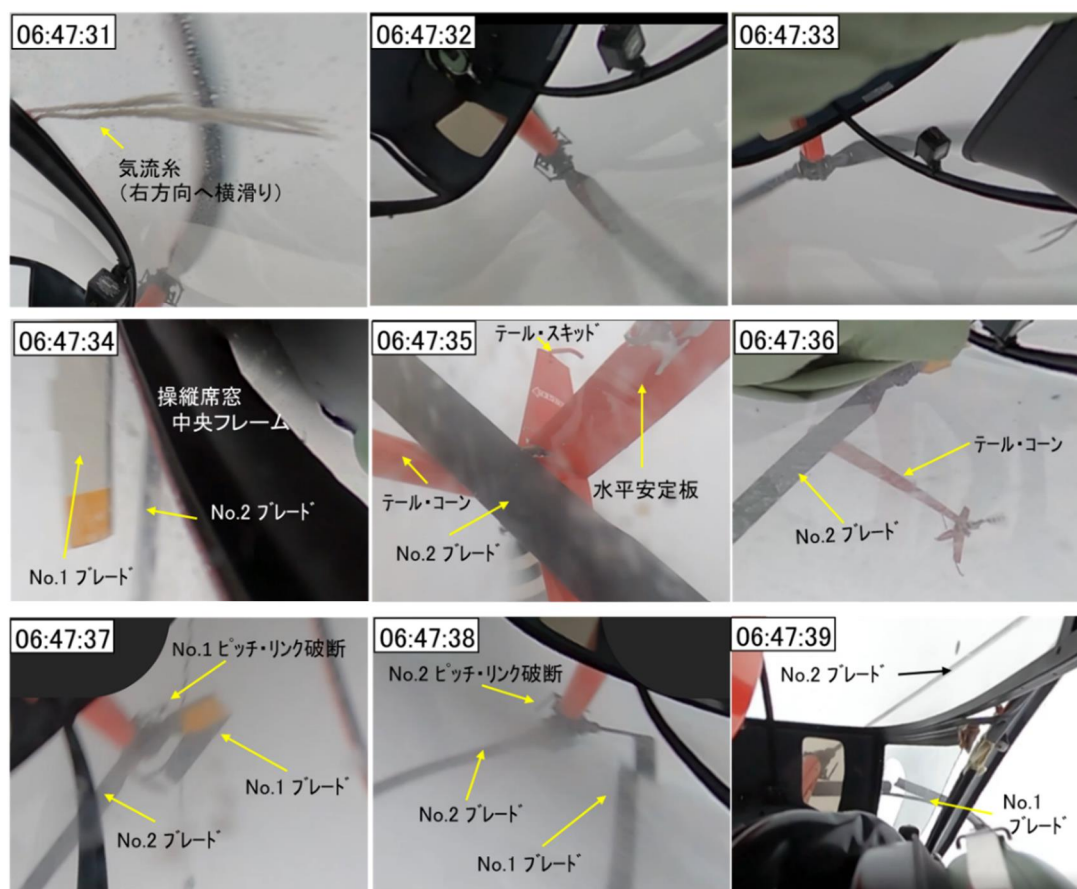
図24 同機が致命的なマスト・バンピングに至る様子 (GoPro の動画より作成)

GoPro には、図24のとおり、06時47分31秒から06時47分34秒までの間に、同機が左にロールを継続中に、メイン・ローター・ブレードが折損し、致命的なマスト・バンピングに至った動画が記録されていた。06時47分34秒の画像には、二枚のブレードが平行状態になっており、また、それぞれの部品の変形方向及び破損状況から、2.11.5 で記述したとおり、メイン・ローターのティータリング（シーソーの動き）角度が設計限界を超え、No. 1 ブレードのスピンドル・タスクがドループ・ストップに強く接触しながら、ピッチ・リンク及びスワッシュ・プレートに過大な荷重が加わり、メイン・ローター系統が破壊される致命的なマスト・バンピングが発生したものと推定される。

- (3) 同機は、動画及びそれぞれの部品の変形方向及び破損状況から、メイン・ローターのティータリング（シーソーの動き）角度が設計限界を超え、スピンドル・タスクがドループ・ストップに強く接触しながら、ピッチ・リンク及びスワッシュ・プレートに過大な荷重が加わり、メイン・ローター系統が破壊される致命的なマスト・バンピングが発生したものと推定される(3.4.3.1)。
- (4) 同機は、雲中を上昇中に、機長がLOW RPM 警報音を聴取した際、急激な操縦装置の操作を行ったことにより、不安定な低G飛行状態が継続して、致命的なマスト・バンピングが発生し、操縦不能に陥ったため、墜落に至ったと推定される(3.4.3.2)。
- (5) 機長は、天候不良と判断し、180°反転するようにして、赤田場外に向かったが、赤田場外から離陸後、安全に飛行できた高度を維持せず上昇したため、IMCで飛行していたと認められる。また、高度を維持せず上昇したことについては、高度の修正操作が十分に行われていないことから、動画で機長の視線を確認したところ、高度計及び昇降計の変化情報が適切に把握されていなかったと考えられる(3.5.1)。
- (6) 機長は、雲中飛行となったことから、レーダー誘導を要求したが、レーダー誘導を受け飛行するには、雲中飛行を継続しながら、新たな通信周波数を設定し、精密に姿勢を保持して、安全に誘導が可能な高度まで上昇する必要があった。同機の不安定な姿勢の保持状態では、通信を行いながらのレーダー誘導による飛行は極めて困難であったと考えられる(3.5.2)。
- (7) 出発前に厚木飛行場の航空気象の確認、及びVMCを維持できる巡行高度を検討せず出発判断をした可能性が考えられる(3.5.3)。

急激な操縦操作は、重要なコンポーネントが損傷する致命的なマスト・バンピングを引き起こすことがあるため、急激な操作により低G飛行状態とならないような飛行環境を維持して飛行することが重要である。

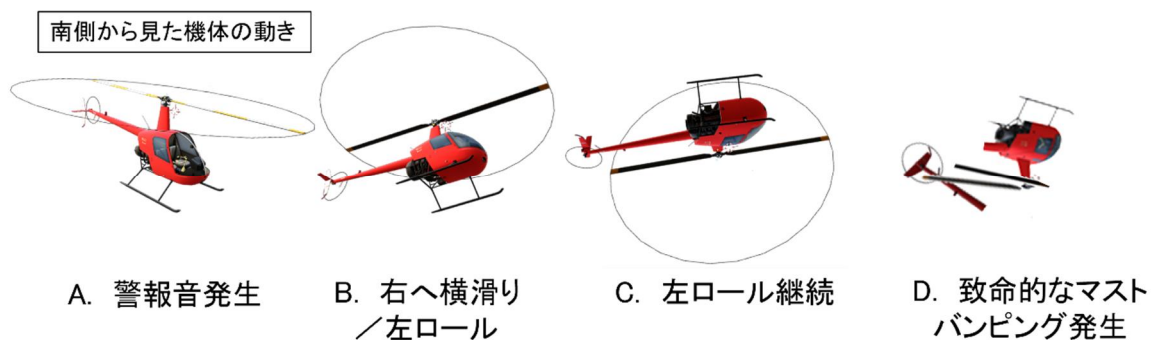
図 2 6 同機の LOW RPM 警報音発生後から空中分解までの状態

A. 同機は、約 2,300 ft/min で左上昇旋回中、約 3,400 ft 付近で、エ

エンジン出力が不足して、NRが97%未満となり、06時47分29秒にLOW RPM警報音が発生した。この時に不安定な低G飛行状態となり、瞬時右ロール運動が発生した。機長は、LOW RPM警報音を聴取し、コレクティブを僅かに上げ、警報音発報の約0.5秒後に、図27左のとおり、急激にコレクティブを下げ、サイクリックを前方に操作した。この操作によって、NRは回復したが、低G飛行状態は悪化して、重力加速度は、約0G状態となった。機長は、重力加速度の変化に驚くようにして、図27右のとおり、06時47分30.8秒に急激にコレクティブを上げて、サイクリックを後方へ同時に操作した。

B. 急激にコレクティブが上げられ、併せてサイクリックが後方へ同時に操作された後、同機は、左ロールを開始し、図24の06時47分31秒の画像のとおり、気流糸^{*22}が真横に流れるような右への横滑り状態となった。また、左ロール中にコレクティブが再操作されたことにより、約0.5Gの低G飛行状態が続き、約70°の方向へ飛行する状態になった。機長は、左ロール中にサイクリックを右方向へ操作したが、左ロール運動を止められなかった。これは、機体に加わる推力と抗力の関係から、機体の横滑りによって側面から受ける有害抗力^{*23}、コレクティブを急激に上げたことによるメイン・ローター推力の増加及びテール・ローター推力の合成力により左ロールが継続されたものと考えられる。

- C. 同機は、左ロールを継続して、06時47分33秒にはNRが107%まで増加した後、NRの音響周波数が不明となった。
- D. 同機は、左ロール運動が継続されて、No.1ブレードのスピンドル・タスクがドループ・ストップに接触しながら、スワッシュ・プレートが傾斜した状態が続き、06時47分33.6秒にスワッシュ・プレート付近の操縦系統が破損し、No.1ピッチ・リンクのスワッシュ・プレートの接続側がせん断され、No.1ブレードが下方側にひねられるように折損し、致命的なマスト・バンピングが発生したと考えられる。以後、メイン・ローター・ブレードが折損したことにより、操縦不能な状態となった。さらに、折損したメイン・ローター・ブレードが胴体に接触して、テール・コーンが破断し、墜落したと推定される。

2.11.5.3 に記述したとおり、急激な操縦操作は、重要なコンポーネントにマスト・バンピングによる致命的な故障を引き起こすことがあるため、急激な回避操作を行う必要がないような飛行環境を維持して飛行することが重要である。
