航空事故調査報告書

所属	法人
型式、登録記号	アレキサンダー・シュライハー式ASK13型（滑空機・複座）、JA2469
事故種類	ハードランディングによる搭乗者の負傷
発生日時	令和6年7月14日 11時31分ごろ
発生場所	北海道北見市 北見地区農道離着陸場離着陸地帯上 （北緯43度46分48秒、東経143度43分51秒）

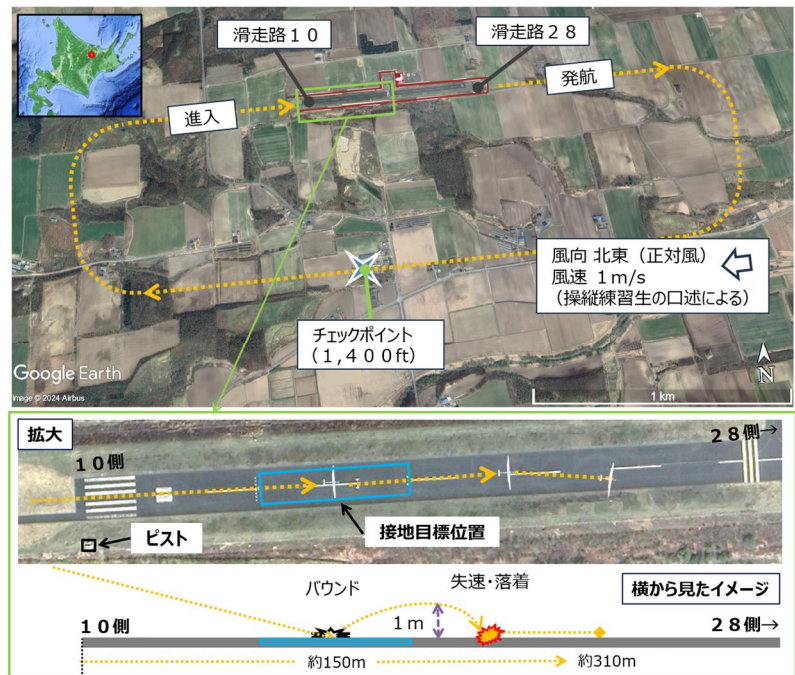
図1 飛行の概要

同機は、高度約2,100ftでえい航索から離脱後、同離着陸場の南側の場周経路上に設定したチェックポイント*1を高度約1,400ftで通過し、滑走路10に向けて進入を開始した。

11時31分ごろ、同機は、対気速度約100km/hで、滑走路10進入端から約150m付近に設定している接地目標に接地したところ、バウンドして約1m浮揚してからハードランディングし、滑走路10進入端から約310mの位置まで滑走して停止した。
