## 航空事故調査報告書

所 属 匠航空株式会社  
型 式 ロビンソン式R 4 4 型（回転翼航空機）  
国籍登録記号 J A 0 1 C G  
事 故 種 類 ホバリング中の落下による機体損傷  
発 生 日 時 令和5年12月18日 12時15分頃  
発 生 場 所 京都府京都市 JPD京都場外離着陸場

令和7年10月30日

運輸安全委員会（航空部会）議決

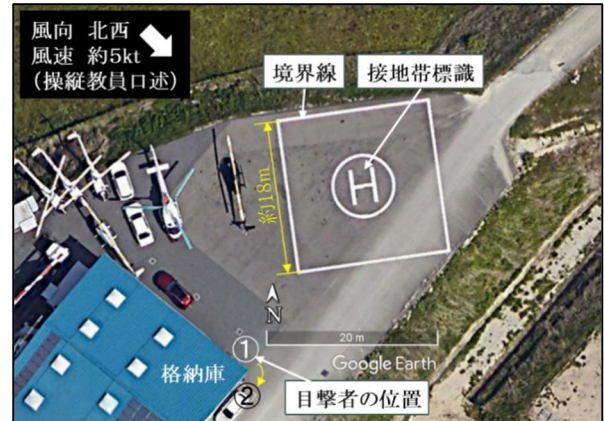
図1 同場外の状況

帯を示す四角形の境界線（以下「境界線」という。）を出そうになったら、操縦教員が操縦をテイクオーバーして、接地帯標識中央まで移動し、機体姿勢を安定させた後、再度練習生と操縦を交代することを繰り返していた（図1 参照）。

本事故時は、操縦教員から練習生に操縦を交代したところ、同機は大きく後進をし始めた。そのため、操縦教員が「また、バックしている」とアドバイスをしたところ、練習生は前方に移動するように修正したが、急な操作で操作量も大きかったため、同機は、後進が停止した後に前に進み出し、速い速度で北側の境界線を越えそうになった。

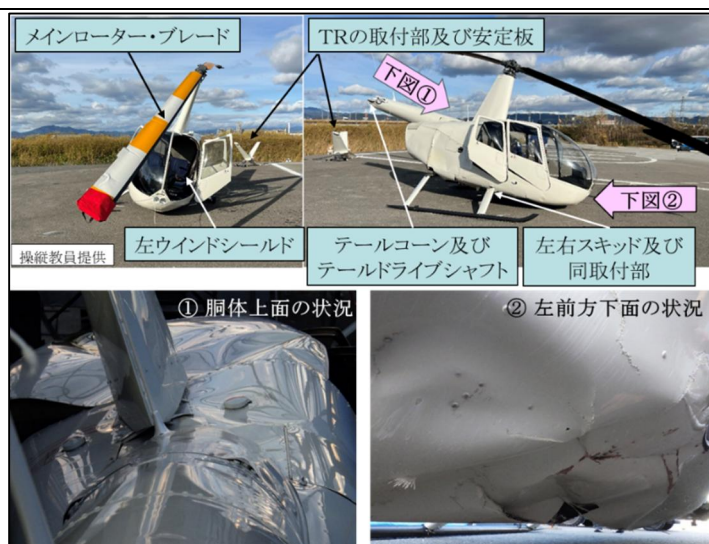
図2 本事故後の同機の状況

<table><tr> <td>胴体外板及び構造部材</td><td>: 変形及び損傷</td></tr><tr> <td>メインローター・ブレード</td><td>: 全2本損傷</td></tr><tr> <td>左右スキッド及び同取付部</td><td>: 座屈</td></tr><tr> <td>左ウインドシールド（風防）</td><td>: 脱落し、破損</td></tr></table>

同機は、T Rブレードが損傷したことにより、右に回転しながら落下したものと推定される。その際、大きな垂直荷重（G）を受けて、構造部材が変形及び損傷するとともに、接地時の慣性でメインローター・ブレードが下方に垂れ下がり、テールコーン及びテールドライブシャフトを破断したものと推定される。

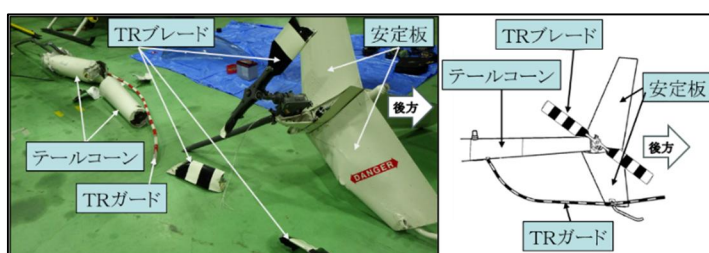
図3 同機の機体後部の損壊状況

<table><tr> <td>胴体外板及び構造部材</td><td>: 変形及び損傷</td></tr><tr> <td>T R ブレード</td><td>: 全2本破断</td></tr><tr> <td>テールコーン及びテールドライブシャフト</td><td>: 2か所で破断</td></tr><tr> <td>T R 取付部及び安定板</td><td>: 破断及び変形</td></tr></table>

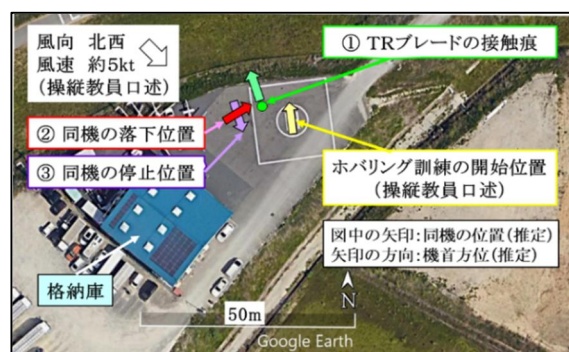
図4 同場外の事故後の状況

接地帯標識中央から約9 m北西側の地面には、同機のTRブレードによる接触痕が3か所確認された。なお、接触痕の深さは最大で約1 cm、TRブレードの接触痕の形状から、TRブレードが地面に接触した時の同機の機首方位は約340°であった(図4①及び図5参照)。

西側境界線の外の舗装面には、同機が接地した際に付着した接触痕及び接地後に右回転した際に付着した擦過痕が確認された。接地時の接触痕の状況から、同機が接地した時の機首方位は概略北東であり、停止した時の機首方位は、事故後に確認した、同機の方位を示す定針儀の指示から約170°であった(図4②及び③)。

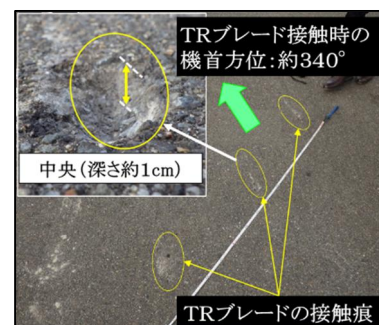
図5 TRブレードの接触痕

操縦教員及び目撃者の口述並びに地面の接触痕から、同機は、過大な機首上げとなり、T Rブレードが地面に接触したものと推定される。

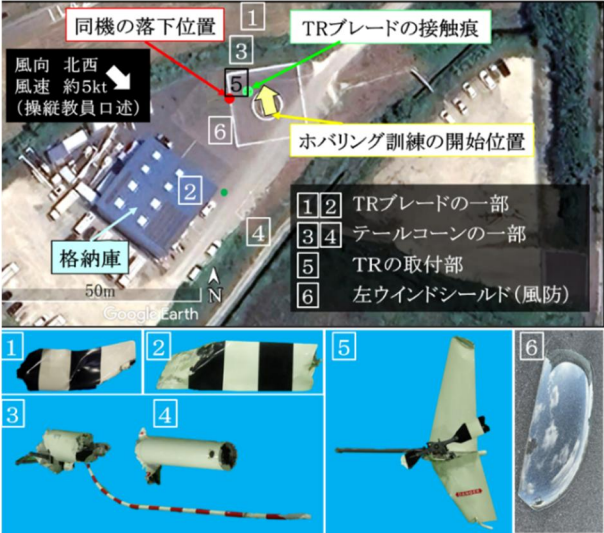
| | <p>同場外北側の土手（図6〔1〕）及び同場外に隣接して設置された格納庫の屋根の上（図6〔2〕）</p> <p>② テールコーンの一部</p> <p>同場外の北側縁辺部の草地（図6〔3〕）及び同場外南側の土手（図6〔4〕）</p> <p>③ TRの取付部及び安定板</p> <p>北西側境界線付近（図6〔5〕）</p> <p>④ 左ウインドシールド（風防）</p> <p>南西側境界線の外（図6〔6〕）</p> <p>図6 主要な残骸の飛散状況</p> |

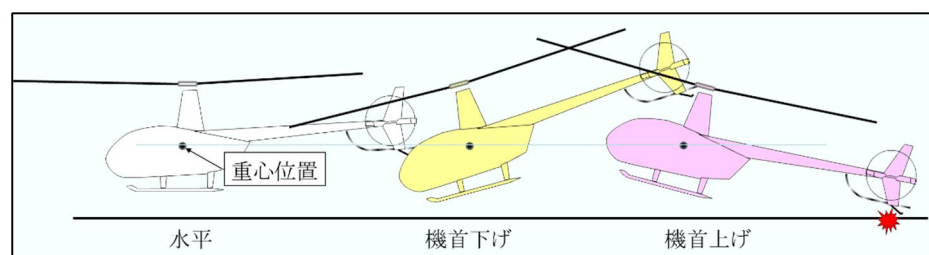
図7 機首位置の違いによる地面との間隔

同機の重心位置はメインローター・マスト付近にあり、ヘリコプターの尾部は、機体前部と比較して、重心位置から離れた位置となる。このため、重心周りにピッチ姿勢が変化する際、同じ角度の変化であっても、機首上げ時は、機首下げ時よりも機体の最下面と地面との間隔が狭くなる（図 7 参照）。また、機首上げ時はコックピットの位置が高くなるため、パイロットは、地面との間隔が狭くなっていることに気付きにくい。

同機が過大な機首上げとなったことについては、操縦教員のテイクオーバー後の修正操作が適正ではなかったものと推定される。また、ヘリコプターの機首上げ時の特性が、T Rブレードの地面への接触に影響した可能性が考えられる。

また、ホバリング時の操作を体得できていない操縦練習生に操縦をさせる場合には、余裕のあるホバリング高度を設定するなど、ヘリコプターの機首上げ時の特性を考慮しておくことが望ましい。

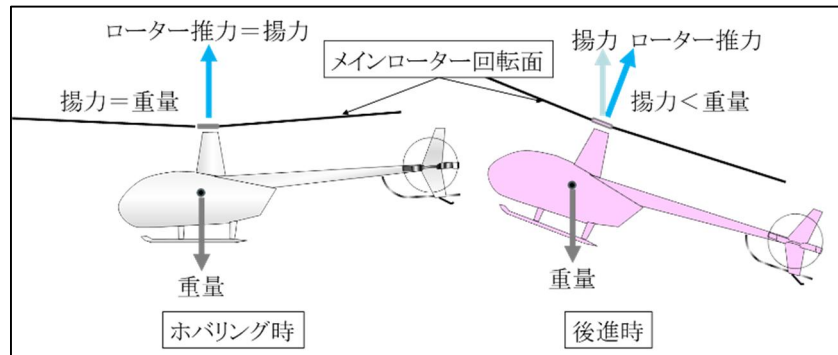
図8 メインローター回転面の傾きによる影響

ヘリコプターがホバリング中の揚力は、メインローターが回転して発生する推力と同じであるが、機首上げ時は、メインローターの回転面が後方に傾くため、メインローターの推力軸も後方に傾く。そのため、地面と垂直方向に働く揚力が減少し、高度が低下する（図8 参照）。
