# 航空事故調査報告書

所 属 個人  
型 式 エアー・ボーン式エッジX-R 582型（超軽量動力機、複座）  
識別記号 JR 7453  
事故種類 墜落  
発生日時 令和7年3月2日 12時00分頃  
発生場所 茨城県坂東市 坂東フライングクラブ場外離着陸場付近

令和7年11月13日  
運輸安全委員会（航空部会）議決  
委員長 李家賢一（部会長）  
委員 高野 滋  
委員 丸井 祐一  
委員 早田 久子  
委員 津田 宏果  
委員 松井 裕子

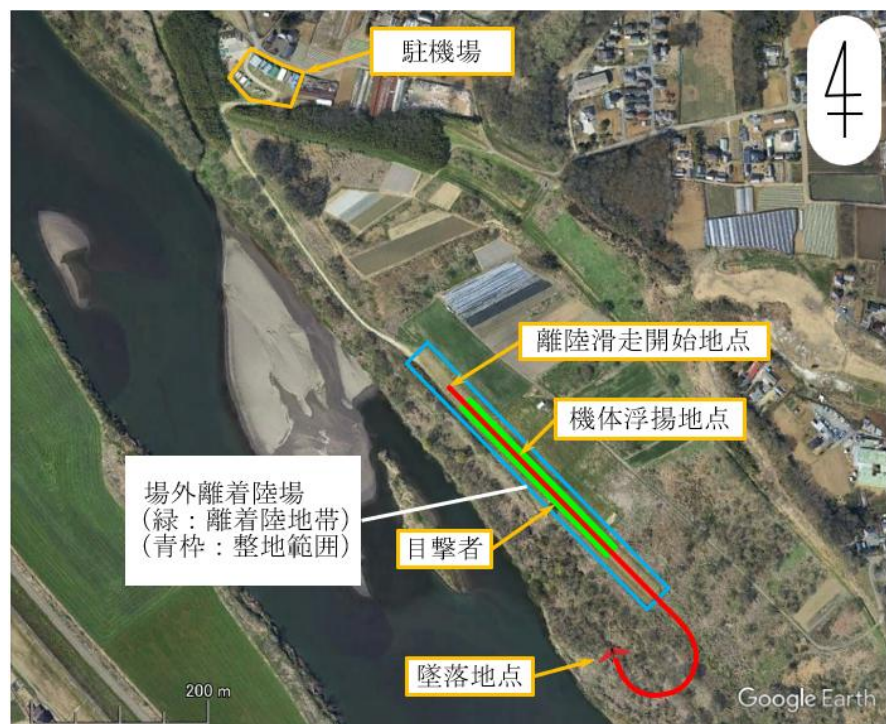
図1 推定飛行経路

離陸後、操縦者は、同離着陸地帯の上空を対地高度約2.5mで約5秒間水平飛行した後、フット・スロットルを踏み込んで、エンジンの出力を上昇させた。また操縦者は、エンジン出力の上昇に伴って発生する、機体進行方向に対して時計方向に回転するプロペラの、反トルクを打ち消すために、機体を右に少し傾けながら同機を上昇させた。その後、同機は対地高度15m付近でエンジンの回転数が低下し、右へのバンク角を深めながら右旋回を始めた。同機は上昇を続けながら、操縦者はフット・スロットルを踏み込んでエンジンの出力回復を試みたが、回復できなかった。操縦者はコントロール・バーを操作して機体姿勢の回復を試みたが、このとき、同機は既に失速状態にあり、姿勢を回復することはできなかった。同機は、対地高度30m付近で右旋回をしながら降下に転じ、同場外の南端から南西へ約70mの利根川北岸河川敷の雑木林にある樹木に、操縦席カウルの左側面を接触させた後、同雑木林の中へ墜落した（図1及び図2参照）。

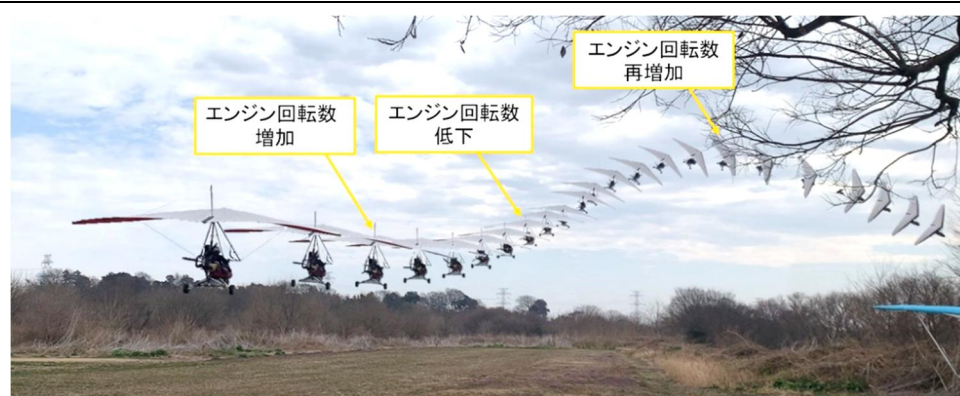
図2 上昇開始から墜落直前までの飛行の様子（動画に基づく推定）

同機は、上昇を開始した直後にエンジンの出力が低下し、上昇に必要な推力を得ることができなくなった。このとき、操縦者は、PILOT HANDBOOK に示されている緊急手順を行わず、エンジンの出力を回復する操作を優先し、速度を維持するためのコントロール・バー<sup>\*7</sup>による機首下げ操作や、プロペラの反トルク減少に対する修正操作を速やかに行わず上昇を続けた。このため、同機は、迎え角が高いまま急速に速度を失い、右へのバンクが深くなったことで、飛行に必要な揚力が得られず失速し、姿勢を回復できず、墜落に至ったと推定される。

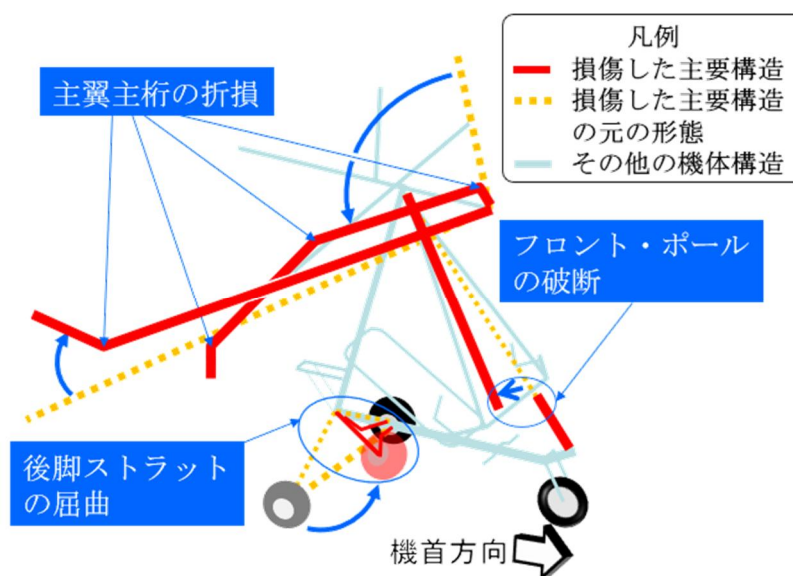
図3 同機の主要構造の損壊状況

(1) 航空機の損壊の程度：中破（図3及び図4参照）

- ・ 機体構造の損傷（フロント・ポール<sup>\*3</sup>の破断）
- ・ 後脚のストラットの屈曲（右脚が機体下方から左脚側へ屈曲）
- ・ 主翼主桁の折損（左翼側3か所、右翼側1か所）

- ・ 操縦席計器盤の損傷（高度計、エンジン回転計、冷却水温度計の脱落、計器取付けパネルの損傷）
- ・ 燃料タンクの破断
- ・ 操縦席カウル左側面破断
- ・ プロペラの損傷（ブレード3枚のうち1枚が根本付近から破断）
- ・ エンジン排気ダクトの損傷

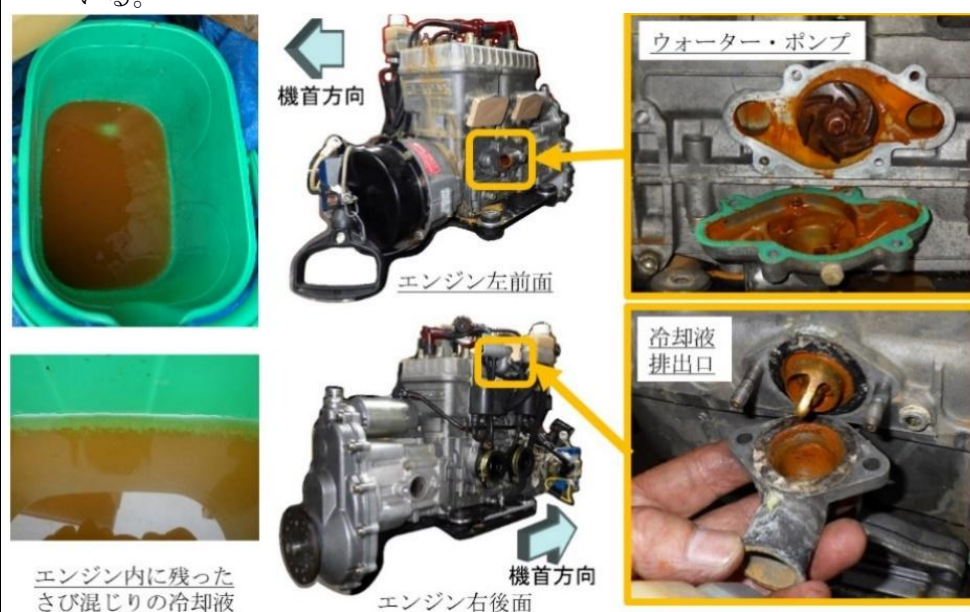
図8 エンジンの冷却システムの鉄さび

本事故調査時、同機の冷却液システムには、エンジン・マニュアルで必要量とされている1.5Lよりも少ない、鉄さびを含む約0.5Lの液体があった。同液体は、鉄さびを除くと、ほとんど無臭の無色透明であった。また、冷却液をエンジン内に送り込むウォーター・ポンプや、エンジンからの排出口に、鉄さびが堆積していた。

操縦者によると、令和2年5月同エンジンを同機へ取り付けた際に、市販のエンジン冷却液を、同液の袋容器に記載された使用方法に基づいて、水で希釈して補充した。その後、同年11月と本事故当日に、水のみを補充したとしている。また、エンジン暖機運転実施中の冷却液温度は約80℃、ジャンプ飛行を行った際の冷却液温度は約90℃であったとしている。

本事故調査で抜き取られた冷却液は、操縦者が、本事故当日に水を補充したとしている一方で、機体整備マニュアルやエンジン・マニュアルで必要とされている量よりも少なかった。また、本事故調査時には、規定のトルクが掛かっていなかった2本の前方側シリンダー・ヘッドのナット部の周辺に、同部から冷却液が漏れていたとみられる流出痕があった。このことから、本事故発生時には、同機からは冷却液が漏れていたと推定される。

このため、同エンジンは、十分な冷却効果を得にくい状態であったと推定される。ただし、焼付きが発生していたのは、燃焼室内へ冷却液の混入が少なかった後方側ピストンの空気吸入孔の近傍であり、かつ局所的な範囲であったことから、冷却液不足が焼付きの主たる原因ではないと考えられる。

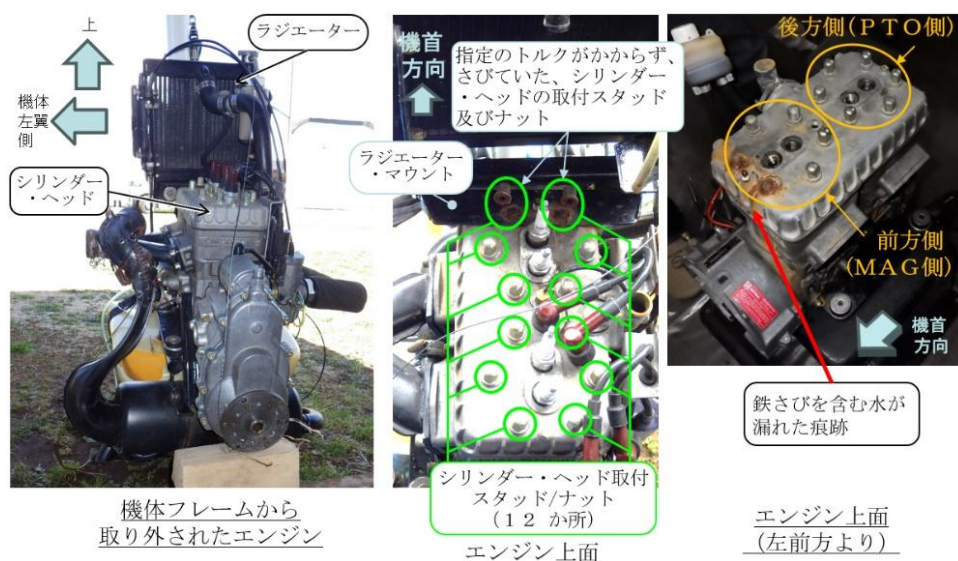
図 9 シリンダー・ヘッドの状況

燃焼室のシリンダー・ヘッドは、2本のシリンダーそれぞれを囲むように、6本ずつ（計12か所）のスタッドをナットで締めて取り付けられている。このうちマグネトー（MAG）側（以下「前方側」という。）燃焼室のシリンダー・ヘッドにある2本は、ラジエーターを装備するためのマウントも共に取り付けられているが、当該スタッド、ナット及びシリンダー・ヘッドの取付穴周囲が腐食しており、この取付穴から冷却液が漏れた痕跡が確認された。また、同ナットは指定された締付トルクがかかっていなかった。なお、同ナットは、令和2年5月の分解点検実施後に、同エンジンを操縦者が同機へ取り付ける際に、ラジエーター・マウントを取り付けるため、一度取り外して再度取り付けたものである。

るシリンダー・ヘッドのナットへ適切なトルクがかけられなかったことで、エンジン運転中に発生する熱や振動により、シリンダー本体とシリンダー・ヘッド間に隙間が生じ、圧縮混合気や排気が吹き抜けていたと推定される。この吹き抜けにより、前方側で所望の出力が適切に得られなかったことで、前方側よりも後方側に負荷が掛かっていたと考えられる。

焼付きが生じたことについては、エンジンを同機へ取り付ける際に、シリンダー・ヘッドとラジエーター・マウントを共締めしているスタッドのナット（2か所）に、マニュアルで定められたトルクが掛けられなかったことで、前方側の燃焼室から圧縮混合気や排気が吹き抜けて適正な出力が得られない状態となったこと、また、前方側と後方側でキャブレター・ピストンのアイドル回転数調整の差異によって、両気筒間での負荷の不釣り合いが生じたためと考えられる。

なお、操縦者は、前方側のシリンダー・ヘッドを取り付けているナットの締め付けやキャブレター・ピストンにおけるアイドル回転数の調整などを実施する際に、製造者が定めるマニュアルの手順に従って実施することで、気筒間での負荷の不釣り合いが生じる状況を防げたと考えられる。また、飛行時間やエンジンの運転時間のほか、機体の整備に関する事項などを記録及び管理するとともに、整備についての十分な知識を有する者と共有し、エンジン・マニュアルで必要とされている保存整備等の措置を実施することで、焼付きの要因となった状況を事前に是正できた可能性が考えられる。

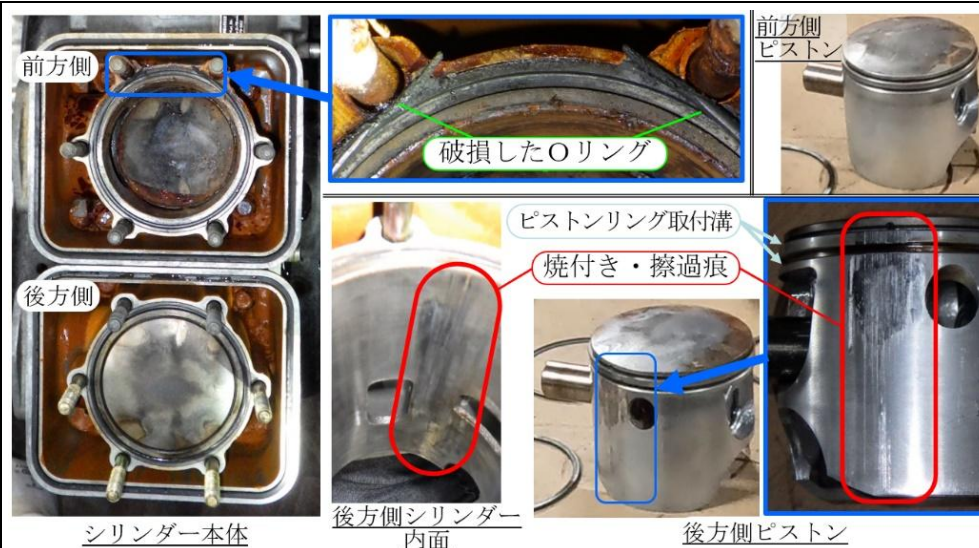
図 1 0 燃焼室シリンダー及びピストン

前方側と後方側の両シリンダー・バレルの燃焼室外側に、冷却液系統に混ざっていたものと推定される鉄さびが堆積していた。また、前方側のシリンダー・バレルとシリンダー・ヘッドの間に挿入されるOリングで、取り付け時の挟み込みなどの痕跡は認められなかったが、劣化によるものと考えられる、先端に向かって細くなり、表面が硬化した破損があった。このほか、前方側のシリンダー内面とピストンには、鉄さびを含む多量の水が付着していた。

一方で、パワー・テイク・オフ（PTO）側（以下「後方側」という。）の燃焼室シリンダー内面とピストンには、鉄さびの堆積や水の混入はほとんどなかった。ただし、ピストンの空気吸入孔のそばに、焼付きの痕跡及び、同痕跡に相対するシリンダー内面の位置に、表面に光沢のある浅い擦過痕が確認された。

本事故調査において、同エンジンには後方側のピストンに焼付きの痕跡が確認された。また、同じ後方側のシリンダー内面には浅く、表面に光沢のある傷が認められた。一般的に、ピストンに焼付きが生じたままエンジンを運転し続けると、シリンダー内面にも深い傷ができると考えられる。このため、この焼付きは本事故に近い時期に発生したものであると考えられる。また、ピストン・エンジンに焼付きが発生すると、出力低下や停止につながる事が知られている。このため、本事故では、この焼付きが上昇中の出力低下を引き起こしたものと考えられる。

同エンジンの前方側のシリンダー本体とシリンダー・ヘッドの間に挿入されるOリングが破損していたが、その破損部分は燃焼室から外側に向かって飛び出していて、取付け時の挟み込みなどの痕跡は認められなかった。また、その先端に向かって細くなり、表面が硬化していた。これらのことから、このOリングは、燃焼室内部からの圧縮空気や排気が吹き抜けることで劣化したものと考えられる。

これらにより気筒間の不釣り合いが生じ、上昇のために出力を上げたときに後方側に過剰な負荷が掛かり、ピストンとシリンダー内面の間で局所的にオイルが切れて、過度の摩擦や熱負荷から焼付きが発生したと考えられる。

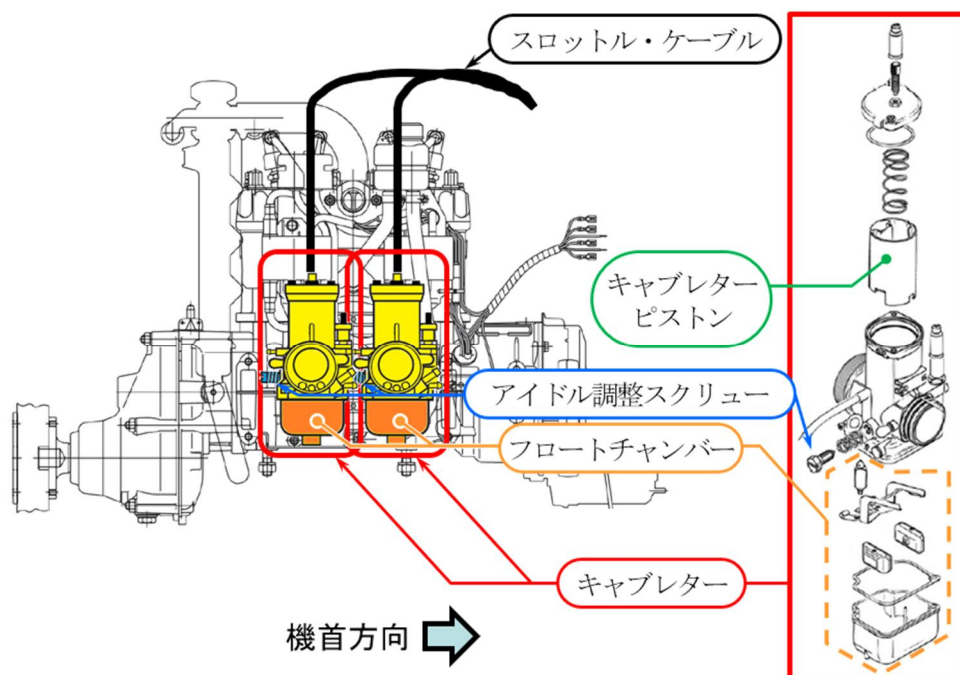
図 1 1 エンジン及びキャブレター概略図

アイドル調整スクリューによるキャブレター・ピストンの調整位置を確認したところ、後方側で同スクリューの約 1.5 回転分、前方側で同スクリューの約 1 回転分、いずれのキャブレターにおいても、アイドル回転数が高めとなる位置に調整されていた。

また、キャブレター・ピストンのアイドル回転数の調整位置が、後方側が前方側よりも高めとなる位置であったことも、後方側に負荷が掛かりやすい状況をもたらしていた可能性が考えられる。
