航空事故調査報告書

所 属 本田航空株式会社
型 式 ホーカー・ビーチクラフト式G 5 8 型
登録記号 JA 5 1 HA
事故種類 胴体着陸による機体損傷
発生日時 令和 5 年 8 月 1 4 日 1 0 時 2 7 分
発生場所 大分空港滑走路上

令和 7 年 1 月 2 4 日
運輸安全委員会（航空部会）議決
委 員 長 武 田 展 雄（部会長）
委 員 島 村 淳
委 員 丸 井 祐 一
委 員 早 田 久 子
委 員 中 西 美 和
委 員 津 田 宏 果

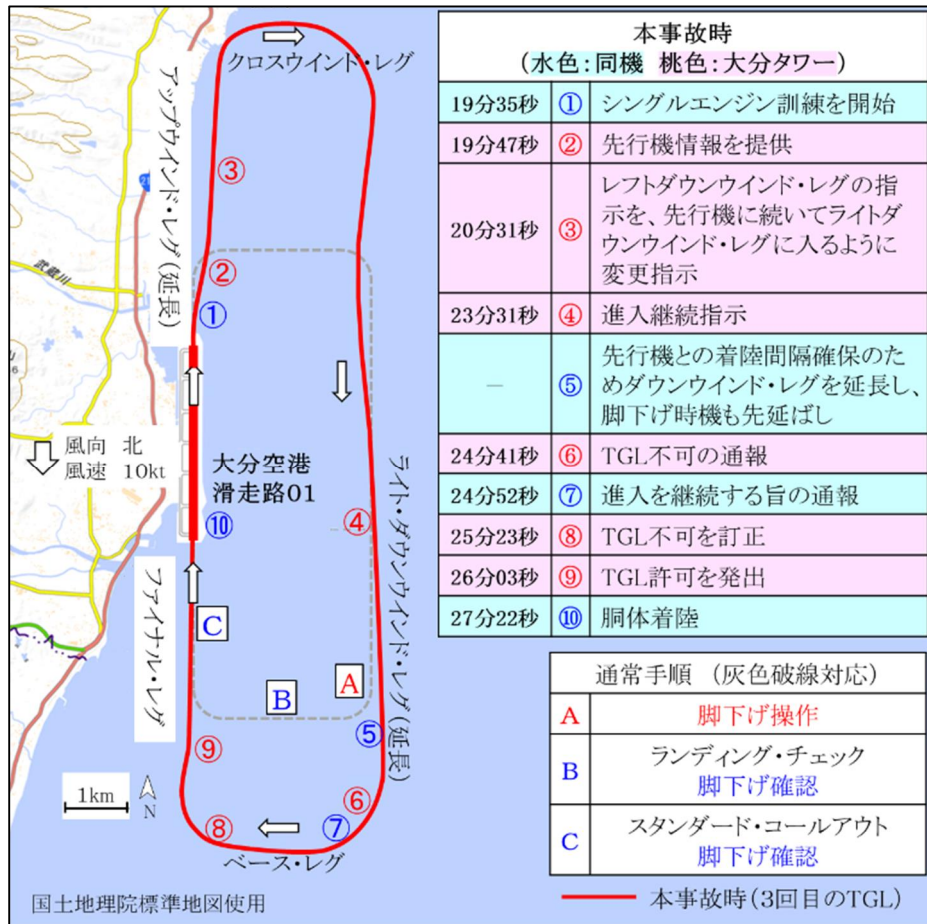
図3 同機の航跡図及び交信等の状況（本事故時（3回目のTGL））

教官は、10時19分35秒に、3回目のTGLのアップウインド・レグにおいて、右エンジンのスロットルをアイドル位置まで引いて、離陸中のシングルエンジン訓練を開始した(図3①の位置)。訓練生Aは、シングルエンジン訓練の初動対応を開始したが、誤って、対応すべき側とは反対の右ラダーペダルを踏んだため、大きな右ヨーイングが発生するとともに機首下げ姿勢となり、その修正操作に追われていた。なお、飛行データによれば、このときの機体姿勢の最大変化量は、機首方位が右へ約19°、ロール角が右へ約17°、ピッチ角が約13°の下げであった。

訓練生Aは、シングルエンジン訓練の初動対応を誤ったこと、これに伴い訓練生Aが実施すべき大分タワーとの通信を教官が実施したこと及びレフト・ダウンウインド・レグに入るよう指示されていたがライト・ダウンウインド・レグに入る先行機の後に続くように変更指示されたことへの戸惑いから動揺していた。また、これらのこともあって、同機は、ライト・ダウンウインド・レグに入ったところで大分タワーに通報することを指示されていたにもかかわらず、訓練生Aはそれを失念していたため、教官に促されて、10時23分ごろ、大分タワーにライト・ダウンウインド・レグに入ったことを通報し、TGLを実施することを要求した。大分タワーは滑走路01への進入継続を指示した（図3④の位置）。

訓練生Aは、先行機の後方乱気流を回避するため、ダウンウインド・レグを先行機より外側（広め）とした。また、先行機との着陸の間隔をとるために、ダウンウインド・レグを延ばした（図3⑤の位置）。このため、通常であれば滑走路進入端の正横を通過してから約30秒後に脚下げ操作を行うところであるが、訓練生Aは、ダウンウインド・レグを延ばすこ

10時24分41秒、同機がベース旋回を開始した頃、大分タワーは同機に対して、先行機の後方乱気流のためTGLはできないがローアプローチ（滑走路を低高度で通過すること）であれば可能であることを通報し、同機の意向を尋ねた（THIS TIME UNABLE TOUCH AND GO DUE TO WAKE TURBLENCE FROM ARRIVAL TRAFFIC, LOW APPROACH IS AVAILABLE, REQUEST INTENTION.）（図3⑥の位置）。訓練生Aは、このような指示を受けたのは初めてであり、これまで「CONTINUE APPROACH」と指示されることはあったが、「UNABLE TOUCH AND GO DUE TO WAKE TURBLENCE」を聞いて何をすればいいのか分からず頭の中が白くなった。教官は、このタイミングでのローアプローチは可能という通報に対して、訓練生Aがどう対応すればいいのか分かっていないように見えたため、訓練生Aに対してローアプローチで良いことを意見した。訓練生Aは、10時24分52秒に、進入を継続することを通報した（図3⑦の位置）。

大分タワーは、10時25分23秒に、TGLが実施できないとした先の通報を訂正し、TGLが可能であることを通報した（CORRECTION, AH・TOUCH AND GO IS AVAILABLE, EXPECT TOUCH AND GO）（図3⑧の位置）。なお、大分タワーは、「UNABLE TOUCH AND GO」と判断した理由について、先行機が連続離着陸機（着陸後に再度離陸する）と勘違いし、後方乱気流管制方式の管制間隔を適用したと口述している。また、先の通報を取り消した理由は、先行機が到着機（再離陸しない）であったことを思い出し、同機のTGLが可能と判断したためと口述している。

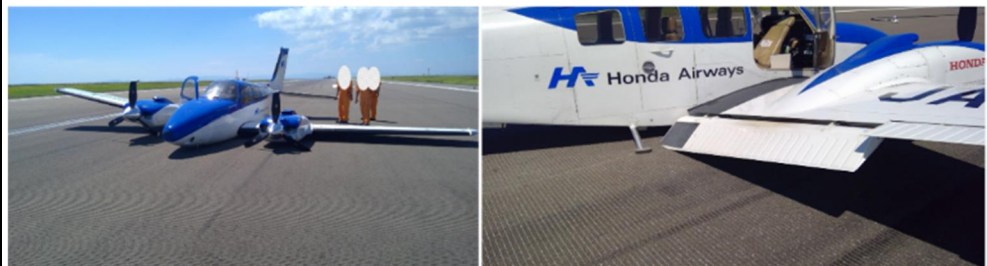
図4 胴体着陸後の同機

同機は、10時27分22秒に胴体着陸した（図4参照）。

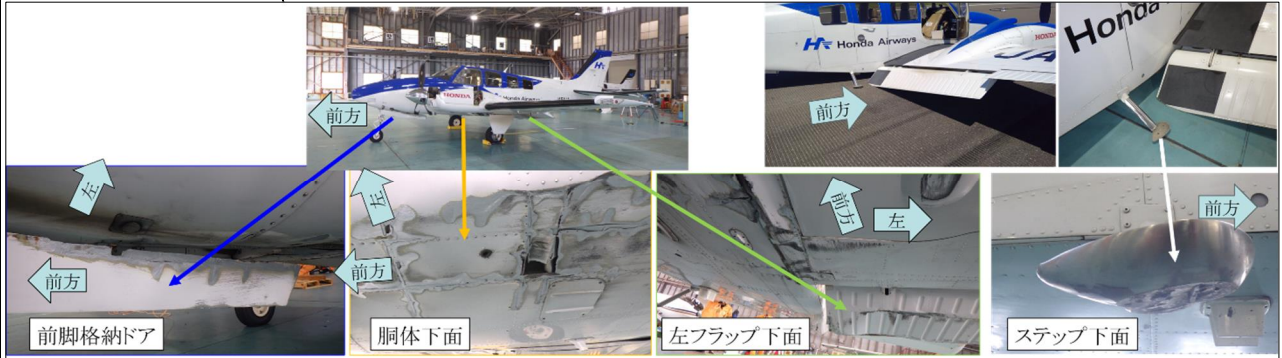
図5 胴体下面の損傷状況

2.2 死傷者	なし
2.3 損壊	<p>(1) 航空機の損壊の程度 大破</p> <p>(2) 航空機の損傷状況 (図5及び図6参照)</p> <p>胴体下面：前脚格納ドア付近から両フラップ下面付近までの外板に擦過痕及びキールの損傷</p> <p>ステップ下面：擦過痕</p> <p>左右フラップ：破損及び擦過痕</p> <p>左右プロペラ：ブレード先端部の損壊及び湾曲</p>

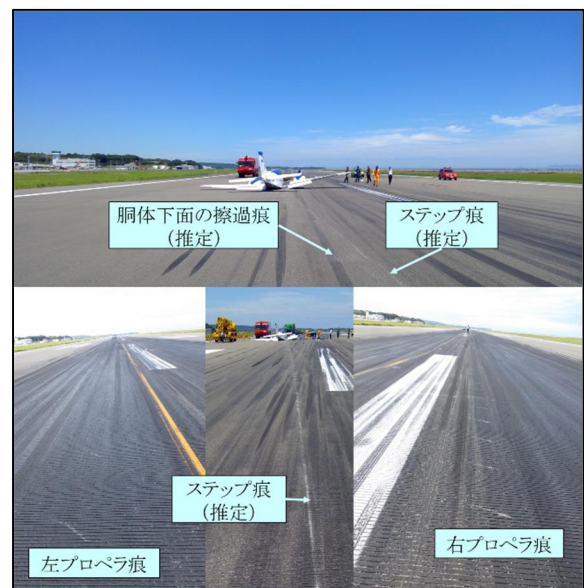
図7 滑走路面の状況

滑走路01の進入端から約520m北側のセンターライン付近に、同機が最初に接地したと思われるプロペラの打痕を確認した。そこから同機が停止した位置までは約310mであり、その間の滑走路面に、同機の左右プロペラ痕、胴体下面による擦過痕及び機体右側の乗降口下にあるステップの擦過痕が確認された。なお、同機の停止地点は滑走路のセンターラインから左約5mであった(図7参照)。

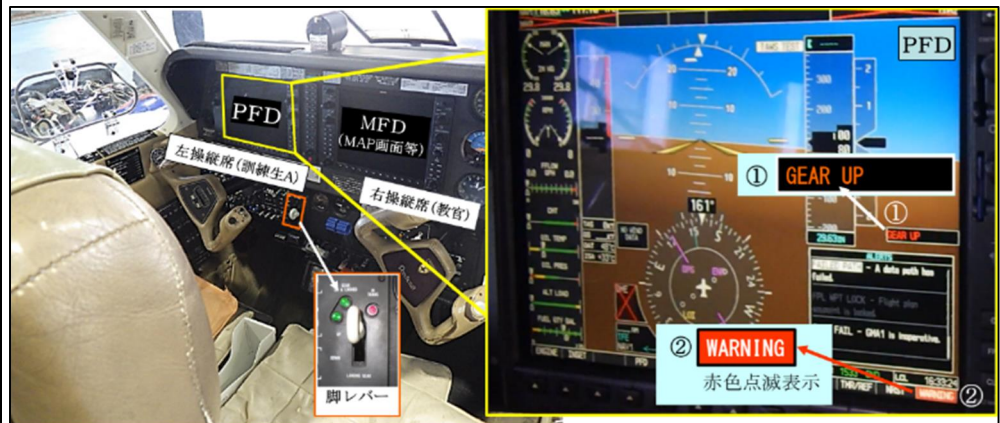
図9 作動確認時における脚警報の表示状況（同機）

- a 警報ホーン：機内スピーカー及び各ヘッドセットから出力される連続音声警報（プー・プー・プー）であり、作動条件下にある間は止めることができない。
- b 警報ラベル：左操縦席の前面に装備されているPFD（Primary Flight Display）のアナシエーション・ウィンドウに表示される赤色の「GEAR UP」警報（図9①）
- c アラートソフトキー：PFDのアラートソフトキーに表示される赤色点滅の「WARNING」警報（図9②）

本事故後に搬入した格納庫において、同機の脚警報を調査したところ、全て正常に作動（表示）することを確認した。

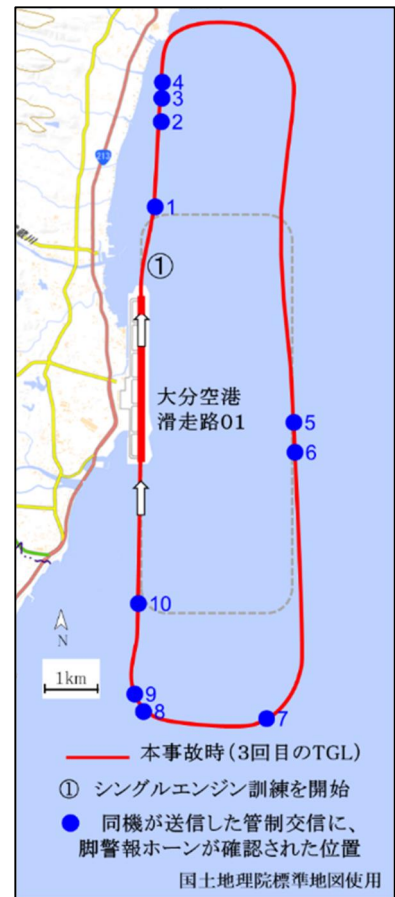
図10 脚警報ホーンの送信状況

その結果、同機が本事故時の場周経路を飛行中に送信した10回全ての位置（図10中「●」位置）において、脚警報ホーンのサンプル音源の特徴の一部と一致する周波数が解析された。

- ① 本事故後の調査において、脚警報に異常は認められなかったこと。
- ② 教官は、着陸間際に脚警報ホーンが鳴っていることに気が付いたものと認められること。
- ③ 同機が送信した管制交信の周波数解析から、3回目のTGLにおいてシングルエンジン訓練を開始した以降、同機が送信した管制交信の全てにおいて、同機のスピーカーから出力された脚警報ホーンの特徴の一部と一致する周波数が送信されていたものと推定されること。

しかしながら、脚警報は、シングルエンジン訓練を開始した直後から連続して作動（表示）し続けていたため、機長及び訓練生Aは警報慣れし、脚警報が、脚が上がっていることへの警告とはならなかったものと推定される。特に、本事故時の訓練においては、訓練空域における空中操作及び1回目のTGLにおいてもシングルエンジン訓練を実施しており、このことが脚警報への警戒心を一層低下させた可能性が考えられる。

シングルエンジン訓練においては、脚警報が連続して作動（表示）するためパイロットが警報慣れし、脚下げ忘れに気付きにくくなることから、特に教官は注意する必要がある。また、教官及び訓練生は、着陸前までにPFD画面に警報が表示されていないことを確認する必要がある。
