航空事故調査報告書

所 属 全日本空輸株式会社
型 式 ボーイング式 787-9 型
登録記号 JA891A
事故種類 飛行中の被雷による機体損傷
発生日時 令和6年3月20日 16時15分ごろ
発生場所 成田国際空港の東南東約77km、高度約1,500m

令和7年1月24日
運輸安全委員会（航空部会）議決
委 員 長 武 田 展 雄（部会長）
委 員 島 村 淳
委 員 丸 井 祐 一
委 員 早 田 久 子
委 員 中 西 美 和
委 員 津 田 宏 果

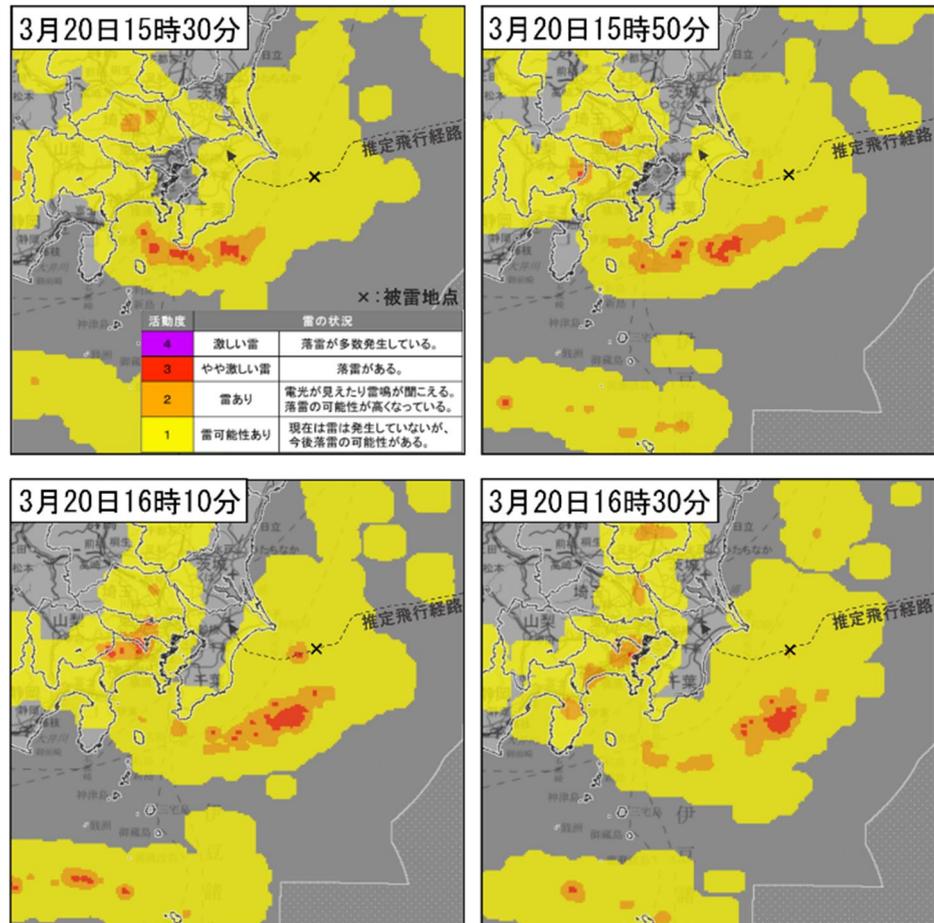
図5 雷ナウキャストの解析図

雷ナウキャスト*⁶の解析図によると、15時30分から16時10分にかけて、同機の被雷地点付近における雷の活動度が大きくなっていった(図5)。

(1) 損傷の状況	本事故は、同機が飛行中に被雷し、胴体前方右側を損傷したものと認められる。
(2) 気象の状況	房総半島沖に発雷を伴う活発な積乱雲列が存在していたものの、同機の進入経路からは離れていた（図4右参照）。それにもかかわらず被雷したことについては、同機が被雷した高度における気温が、被雷リスクが高い温度帯であったこと、また、雷ナウキャストの解析図によると、15時30分から16時10分にかけて、被雷地点付近の雷の活動度が大きくなっていることが解析されていたことから、急速に落雷の可能性が高くなっていたものと推定される（図5参照）。
(3) 運航乗務員の対応	飛行前ブリーフィング時や飛行中に被雷に関する情報はなく、運航乗務員は、機上レーダーの設定を逐次変えながら、突発的に発生する雲にも対応し、弱いエコー域においても回避するために順次変針しながら飛行した。本事故は、急速に落雷の可能性が高くなっていたと推定されることから、運航乗務員が被雷を事前に予測し、回避することは困難であったと推定される。

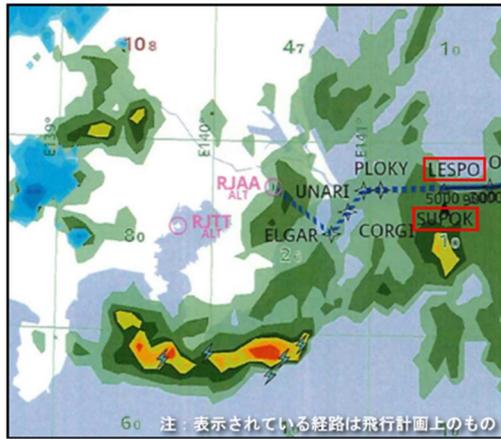
図6 飛行中に入手した情報

運航乗務員が、15時40分ごろに同社から配布されているタブレット端末内のアプリケーションにて確認した情報によると、同機の進入経路上に位置するウェイポイント(LESP0、SUPOK)の南側にやや強いエコー、また、房総半島沖に強いエコーが表示されていた(図6左)。

運航乗務員が、15時52分にACARSにて入手した情報によると、成田国際空港の東から南、20～60nmに位置する弱い強度のエコー及び同空港の南から南西、60nmに位置する並の強度のエコーが、共に北東に移動していた(図6右)。

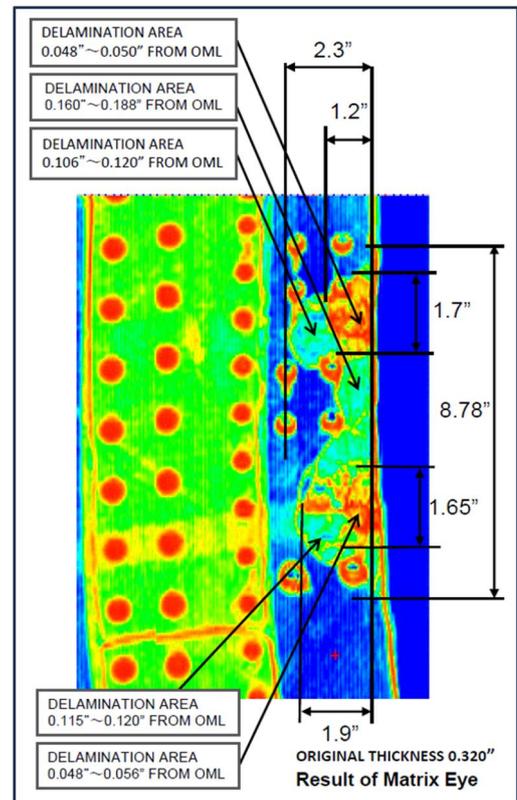
図7 3D超音波検査装置の画像

本件は、胴体前方右側外板の層間剥離が全ての層に及んでいたことにより、損傷の程度が大修理に該当すると判断された。

多層に及ぶ層間剥離は、同社において3D超音波検査装置による3次元画像が得られたことから、設計・製造者から得られた修理方法により修復された。なお、修復部については定期的に非破壊検査を行い、剥離進展がないことを確認することが望ましい(図7)。
