航空事故調査報告書

所 属 中日本航空株式会社
型 式 富士ベル式204B-2型（回転翼航空機）
登録記号 JA9383
事故種類 着陸時の機体損傷
発生日時 令和2年6月29日 09時30分ごろ
発生場所 兵庫県神崎郡福崎町 高岡場外離着陸場

令和7年3月7日

運輸安全委員会（航空部会）議決

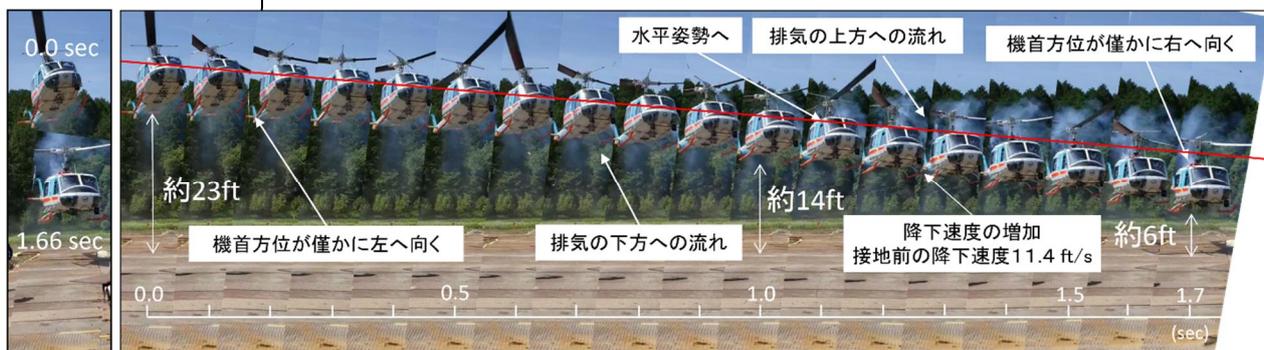
図3 目撃者Bによる着陸直前の映像（連続写真による比較）

図3は、同機が接地した位置から北側約30mにいた目撃者Bが同機の着陸状況を撮影していた1.7秒間の映像を0.1秒ごとに切り取った連続写真である。図中の垂直の高さは、機体高から推定した降

図3の連続写真によると、撮影が開始されてから0.9秒後までの降下速度はおおむね一定であり、エンジン出力の低下により、1.0秒後から降下速度が増加したが、機体姿勢が水平になるよう操作されていた。また、撮影開始時に左に向けた機首方位は、右に戻され、横滑りがなく、おおむね垂直に降下していることから、サイクリック*5とラダー・ペダルは適切に操作され、横転せず垂直に接地できたものと考えられる。機長の口述から、接地時のコレクティブの操作は行われていないため、接地直前の降下速度は減少していないと考えられるが、横滑りせず接地したため、横転せずに、機体の損傷だけになったものと考えられる。

着陸時に機体が損傷したのは、着陸装置のクロス・チューブに作用する荷重が機体の構造部材（メイン・ビーム）に伝達されることから、設計・製造会社による計算のとおり、着陸装置の前方クロス・チューブの設計最大荷重6,416lb（想定垂直降下速度10.22ft/s）を超え、7,754lb以上の破壊荷重が作用したものと考えられる。また、図3の連続写真から計算した接地直前の降下速度は、11.4ft/sであり、設計荷重の10.22ft/sの垂直降下速度を超えていることから、設計最大荷重を超える着陸荷重が作用し、クロス・チューブから操縦席と客室間の隔壁に荷重が伝達されて、客室床面までの破壊に至るハードランディングになったものと推定される。

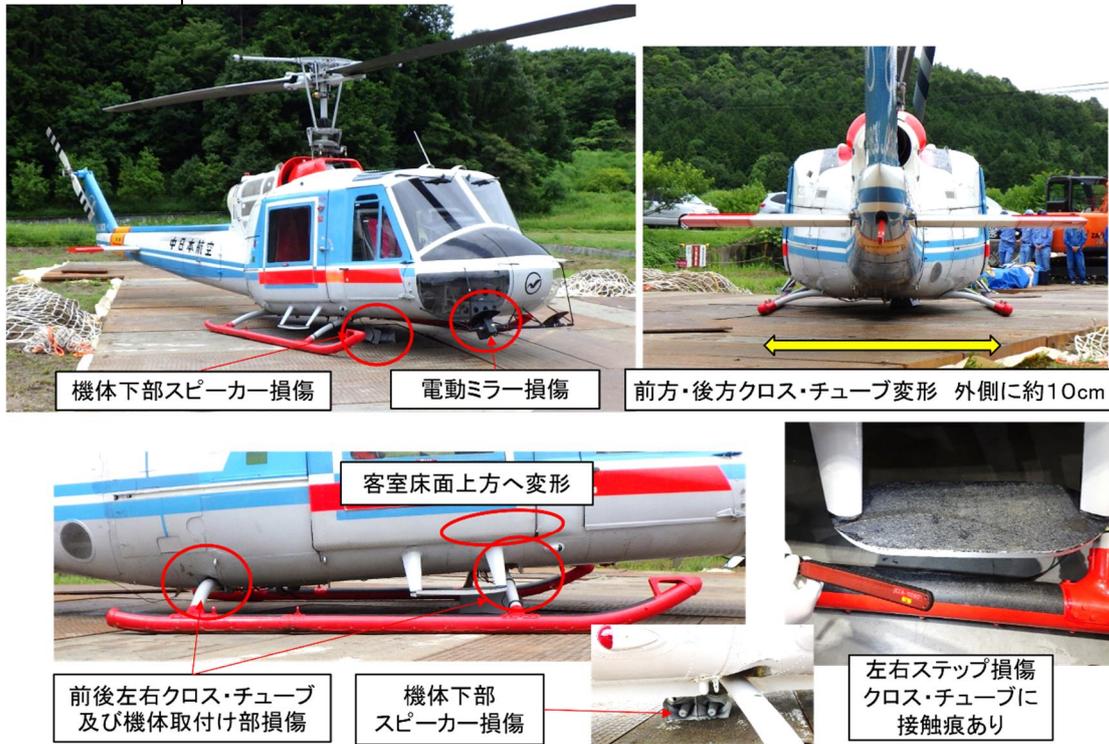
図4 機体の損壊と接地状態

- ① 機体下部の一次構造部材が座屈（クロス・チューブ取付け部等）していた。
 - ② 着陸装置（スキッド）は、クロス・チューブが外側に約10cm開いていた。
 - ③ 着陸装置に付属する左右ステップは損傷し、クロス・チューブに接触痕があった。
 - ④ 前方クロス・チューブ中央に取り付けられたスピーカーは、落下して損傷していた。
 - ⑤ 接地の衝撃を受け、ELT（航空機用救命無線機）が作動していた。（しきい値6～8G）
- (2) エンジンの外部の損傷状況（図5、エンジン内部の損傷は、付図を参照）
- ① エンジンの外部には、変形及び損傷はなかった。
 - ② 排気口は、変色していたが、衝突痕等はなかった。
 - ③ コンプレッサーの下部に大量のエンジン・オイルが漏えいしていた。

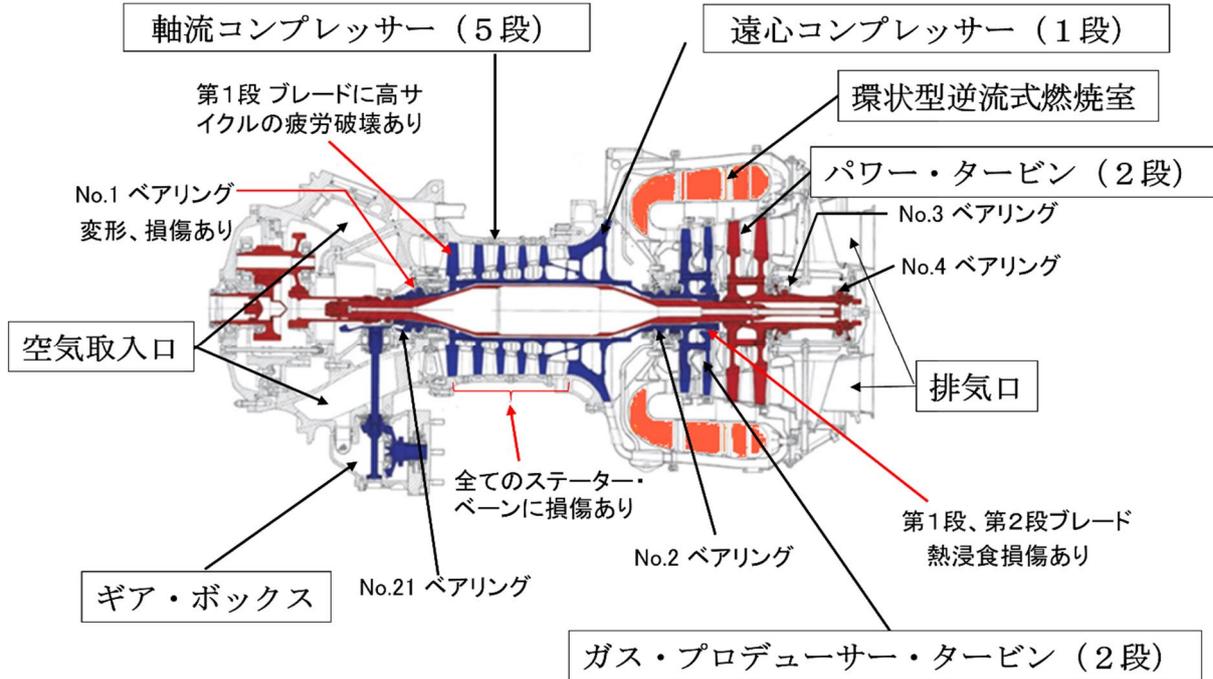
図6 エンジンの構造と損傷箇所

- ① 軸流コンプレッサー (付図 図A)
 - a 第1段ブレード：
 - (a) ブレードの一枚がプラットフォーム付近で破損し、残りの全てのブレードには衝撃による損傷、材料の欠損、回転方向と反対方向への翼型の曲がり、ブレードの先端にこすれと巻き込み変形が見られた。また、その他のブレードには亀裂は見られなかった。(付図 図B)
 - (b) 破損したブレードの破断面 (付図 図C)
 - ・ 平坦な外観であり、前縁からブレードの翼弦中央まで広がる高サイクルの疲労破壊を示すビーチマークが観察された。(黄色の矢印及び点線)
 - ・ 翼弦中央から後縁にかけて、最終的な過負荷による剥離を示す、延性ディンプルがあり、せん断破壊が観察された。(緑の矢印)
 - ・ ブレード破断面の破壊の特徴は、前縁の先端にへこみがあり、その表層下損傷を起点 (赤い矢印) とする高サイクル疲労を示していた。
 - b 第2段ブレード以降：変形及び接触痕があった。
 - c ステーター・ベーン：変形及び接触痕があった。

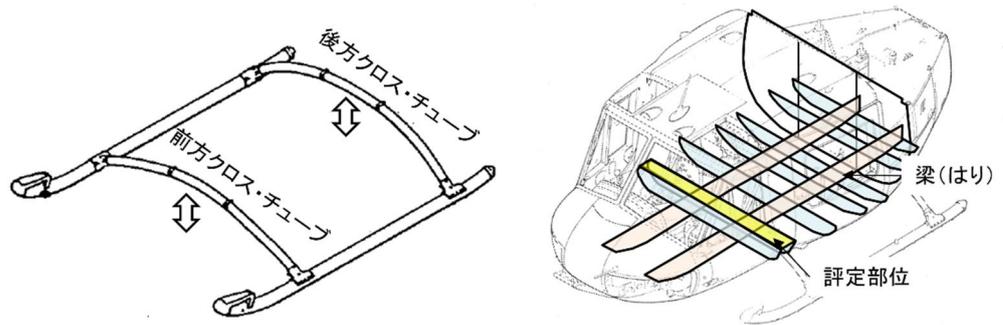
図7 クロス・チューブの変形と構造部材の評価部位

- ① 評価部位に作用した推定荷重の合計 7,754 lb
- ② 前方クロス・チューブ最大設計荷重 6,416 lb
(最大設計荷重計算の降下率 10.22 ft/s 204 B強度計算資料より)
- (3) 同種不具合
同型式機は、同型式の後継機を含め、世界中で10,000機以上が生産された汎用ヘリコプターである。同機の製造会社によると、サージングからエンジン出力の低下に至ったような故障情報はなかった。

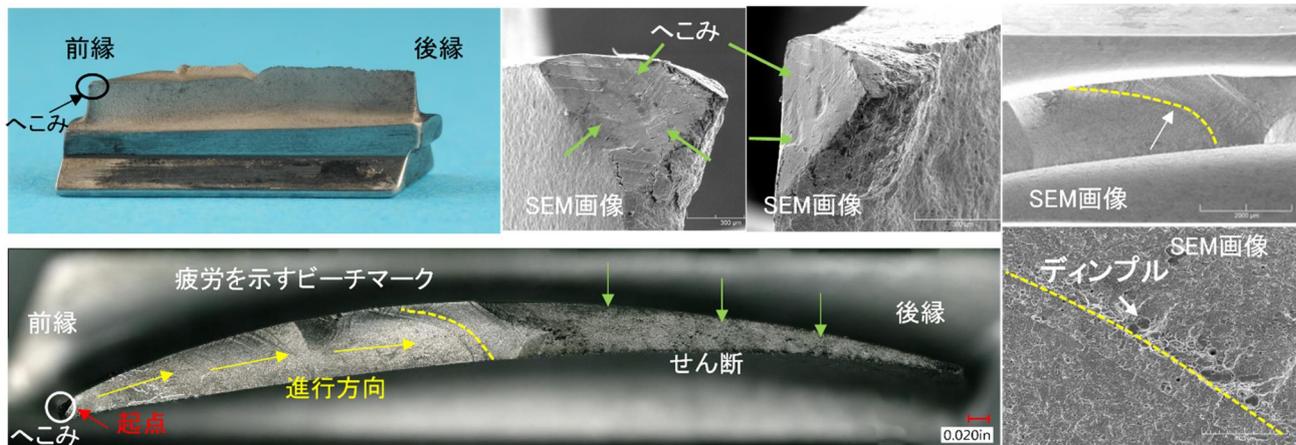
図C 破損した軸流コンプレッサー第1段ブレードの破断面

エンジン出力が急激に低下したことについては、軸流コンプレッサー内のブレードの一部に疲労破壊が発生したことによるものと推定されるが、軸流コンプレッサー内のブレードの疲労破壊については、No. 1 ベアリングの不具合とブレードの疲労破壊のどちらが先に発生したのかは特定できなかった。

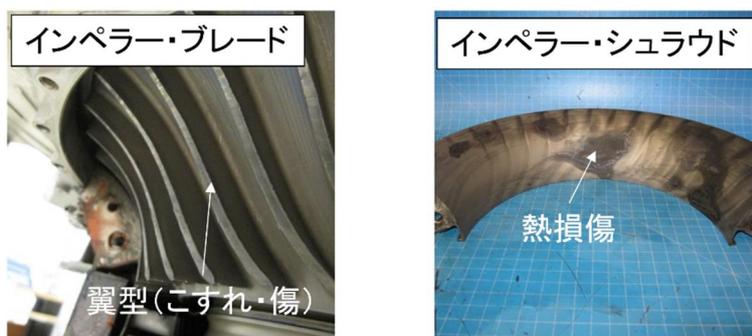
図D 遠心コンプレッサーの擦過痕

- ② 遠心コンプレッサー (付図 図D)
- a インペラー・ブレードには、損傷はなかった。
 - b インペラーの翼型の上部に沿って、こすれ・傷があった。
 - c インペラー・シュラウドには、インペラー・ブレードと接触したと考えられる傷、材料の付着及び熱損傷を受けた領域が見られた。
- ③ ガス・プロデューサー・タービン (付図 図E)

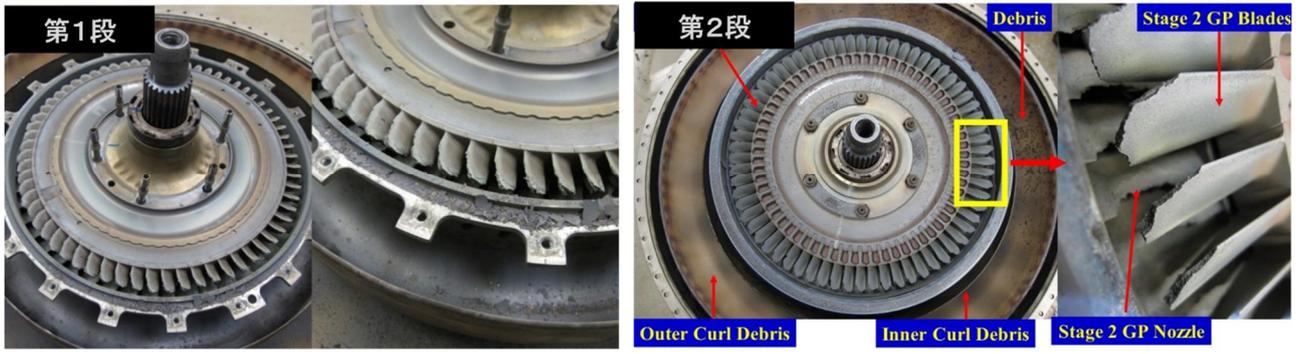
図E ガス・プロデューサー・タービンの損傷

- a 第1段及び第2段のブレードの損傷は、材料の先端の損失や浸食を伴う熱損傷を含み、全て同じ特徴を示していた。
 - b 第1段及び第2段のノズル・ガイド・ベーンは、ブレードと同様に部材の欠損と熱による損傷を示していた。
- ④ パワー・タービン (付図 図F)
- a 第1段ノズル・ガイド・ベーンの翼形部は存在し、材料の堆積物で覆われていた。前縁部は、熱損傷を示し、後縁部は衝撃による損傷と部材の一部欠落があった。

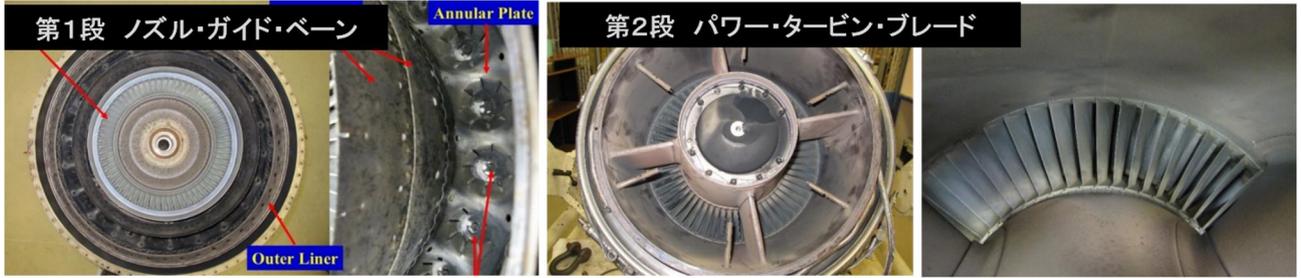
図F パワー・タービンの状態

- b 内側及び外側の燃焼ライナー、並びに円錐形の渦巻きプレートを含む環状プレートは無傷であり、焼き付き、熱損傷の兆候は見られなかった。
- ⑤ No. 1 ベアリング (付図 図G)
- a 全てのボール・ベアリングは、ケーシング内に収まっていた。いくつかのローラーボールは円形ではなくなり、スキッド*4 損傷によると考えられる熱損傷、材料の損失、平坦な箇所や材料のこすれが見られた。

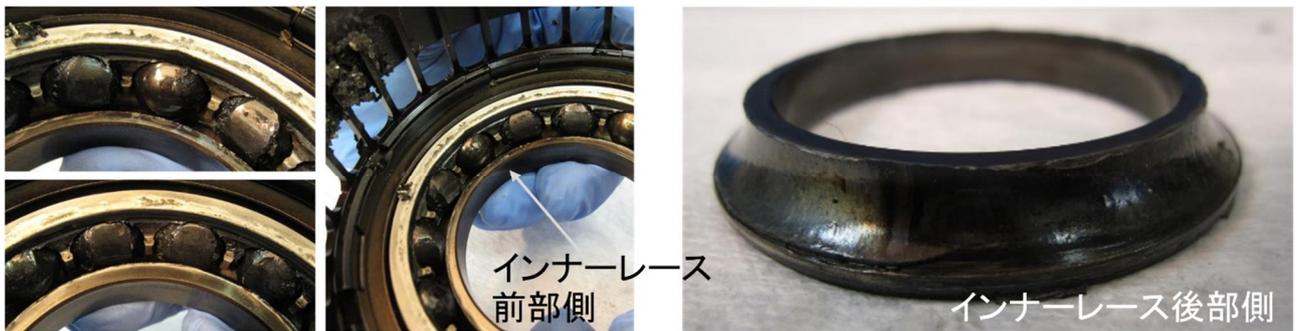
図G No.1 ボール・ベアリングの損傷状態

- b ベアリング・ケーシングに損傷は見られなかった。
 - c インナー・レースの前部側に損傷は見られなかった。
 - d インナー・レースの後部側は汚れており、金属の隆起やエッジ周辺に青みがかかった熱損傷が見られた。
- ⑥ No. 2 ベアリング (付図 図H)
- a 全てのローラー・ベアリングは、オイルでぬれ、損傷がないように見え、ベアリングは手で自由に回転した。

本事故のエンジンの不具合は、上記の2つのケースのいずれかであると考えられるが、同種不具合の大多数はケース1に類似した不具合である。一般的にベアリングは、非常に堅ろうに設計されており、故障し始める前に、通常よりも高い負荷に短時間で耐えることができる。また、金属粒子や汚染物質などの異物が存在するとベアリングが回転せずに滑り、高温となり、ベアリングが故障することが知られている。本事故では、サージングの発生から短時間でエンジン出力が低下していることから、ケース2のようにコンプレッサー・ブレードの破損及び脱落に引き続いてNo. 1ベアリングが破損した可能性は低く、ケース1のように、最初にNo. 1ベアリングの不具合によりコンプレッサー・ブレードが外れ、その後サージングが発生して、エンジン出力が低下した可能性の方が高いと考えられるが、どちらかは特定できなかった。なお、125飛行時間前に検出された金属片については処分されていたため、本事象との関連性については、確認できなかった。

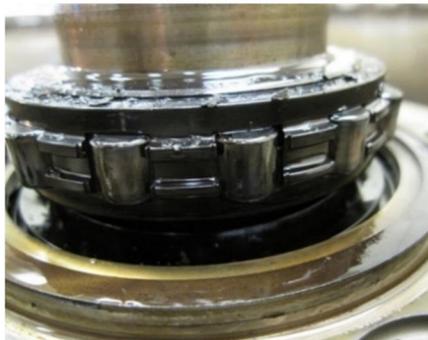
図H No.2 ローラー・ベアリングの状態

- b 全てのローラー・ベアリングは、破片に覆われており、黒色の外観をしていた。
- ⑦ No. 2 1 ベアリング (付図 図I)
- ローラー・ベアリングは、光沢があり、オイルで湿っており、ベアリング・サポート・ハウジング内で自由に回転した。
- ⑧ エンジン潤滑系統 (付図 図J)
- a マグネチック・チップ・ディテクターのプラグの先端に付着した金属片は、鉄系の物質であり、エンジンに関連する物質以外は検出されなかった。

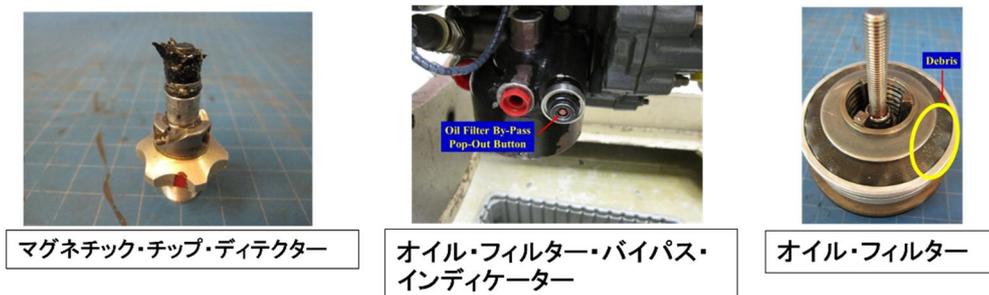
図J オイルの汚染状況

- b オイル・フィルター・バイパス・インディケーターの赤いボタンは、飛び出すことなく、通常より高い差圧は示していなかった。
 - c オイル・フィルターのメッシュ・スクリーン上には、金属粒子が確認された。
- (2) エンジンの整備状況
- ① エンジン各部の使用時間
- 事故機と同型式のエンジンのオーバーホール間隔は、3,500時間

5.1 必要と考えられる再発防止策	単発のヘリコプターについては、特に低速又はホバリング中にエンジンの不具合が発生した場合は、速やかな着陸操作が必要である。また、着陸の際は、エンジン出力の低下による降下速度の増加を予想しつつ、接地時の機体の横転を防ぐための姿勢制御を優先させ、接地前のコレクティブの上げ操作は、接地速度を軽減するため、可能な限り接地直前に行うことが重要である。
5.2 本事故後に講じられた再発防止策	本事故後、同社は次の再発防止策を講じた。 ヘリコプター運航部員に対し、事故概要の紹介及び飛行規程の再確認の教育を行った。 マグネチック・チップ・ディテクター・プラグによる金属片の検出があった場合については、品質管理部と調整を行いつつ、整備手順書に基づき処置を行うとともに、検出した金属片については、不具合記録用紙にビニール袋等を用いてテープ止めするなどの対応をして、保管するよう整備部門に指示をした。
