航空事故調査報告書

所 属 ジェットスター・ジャパン株式会社
型 式 エアバス式A320-232型
登録記号 JA14JJ
事故種類 脱出スライドを使用した降機における乗客の負傷
発生日時 令和5年1月7日 07時51分ごろ
発生場所 中部国際空港

令和7年3月21日
運輸安全委員会（航空部会）議決
委 員 長 武 田 展 雄（部会長）
委 員 高 野 滋
委 員 丸 井 祐 一
委 員 早 田 久 子
委 員 津 田 宏 果
委 員 松 井 裕 子

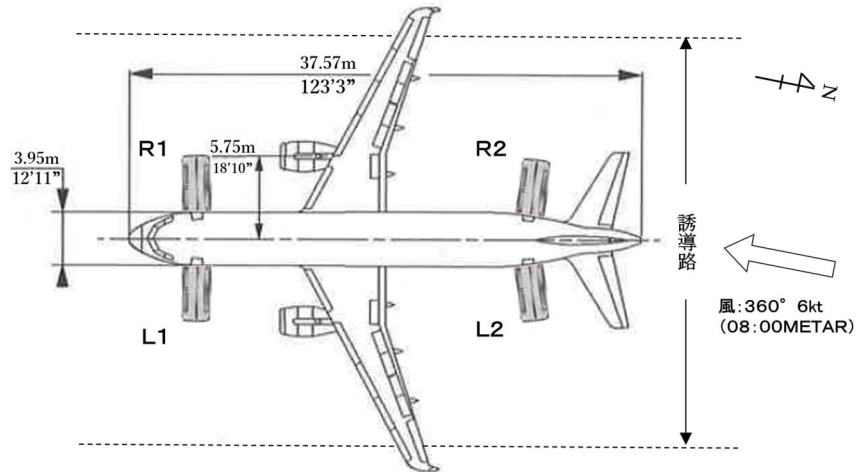
図1 機体平面図(降機に使用したスライドを展開した図)

れているもの。2.7(3)参照)を行うことを客室乗務員に指示した後、乗客に対し、爆破予告を受けているためスライドを用いた降機とすることを機内放送で知らせた。機内放送終了後、4名の客室乗務員は、それぞれ担当する4つの出口(図1参照)を開放してスライドを展開した。乗客の降機は07時50分ごろ開始され、07時55分ごろ、全ての乗客及び乗員の降機が完了した。この際、左後方出口(L2)から降機した乗客のうち1名が重傷を負った。このほか4名の乗客が軽傷を負った。

出口	乗客	乗員	合計	転倒又は腰から着地した者
左前方 (L1)	52 (うち幼児1)	3	55	4 (うち軽傷2)
左後方 (L2)	58	1	59	4 (うち重傷1、軽傷1)
右前方 (R1)	26 (うち幼児1)	1	27	2 (うち軽傷1)
右後方 (R2)	0	1	1	0

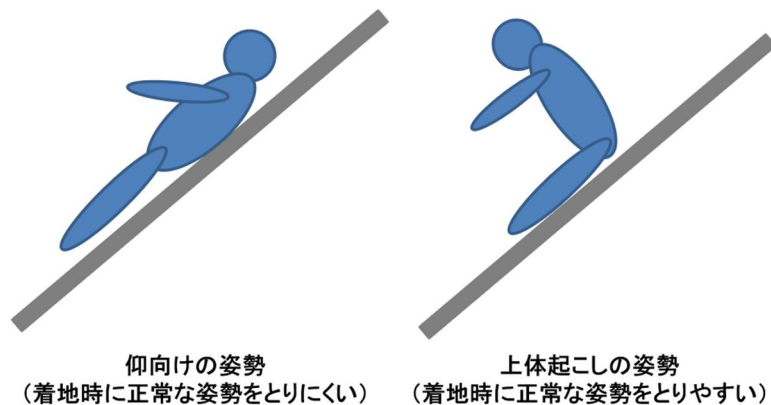
図2 スライド滑降中の姿勢

また、この調査において、スライドの機能に関する実験が行われ、スライド使用時の姿勢の影響について、仰向けの姿勢で滑降した場合の方が、上体起こしの姿勢で滑降した場合と比べ着地の際正常な姿勢をとりにくいと考えられる旨（同報告書124ページ）、報告されている（図2参照）。このほか、スライドが緊急時に迅速に脱出するために設計されたもので、滑降条件を悪くする要因が関与した場合は負傷することがあり得る（同報告書132ページ）との分析が行われている。

<p>(1) 乗客が重傷を負ったことについて</p> <p>重傷を負った乗客は、スライドを滑降し始めた時から、仰向けで滑る姿勢となり、その姿勢のままスライドから飛び出して腰から着地していた。このことから、当該乗客が重傷を負ったのは、腰から着地したことによるものと推定される。</p> <p>当該乗客が腰から着地したことについては、同種事例①の報告書において、仰向けの姿勢で滑降した場合、正常な着地姿勢をとりにくいとされているように、仰向けの姿勢のままスライドを滑降していたため、着地の際に適切な姿勢をとることができなかったことによるものと考えられる。</p> <p>スライドを使用した降機時における負傷を防止するためには、同種事例③の報告書で提言されているように、適切な着地姿勢がとりやすい上体を起こした姿勢でスライドを滑降することが重要である。このため、乗客に対して、両手をひざに当てることや両手を前に伸ばすことに加え、視線を着地点付近に向けることによって、上体を起こした姿勢で滑ることを確実に周知することが重要である。</p> <p>(2) スライド下における援助者の配置について</p> <p>本事故では、左後方出口から降機した最後の乗客4名は、スライドの下で副操縦士の援助を受けられたが、その他の乗客は、スライドの下で援助を受けられなかった。これは、同社のマニュアルでは警戒降機の際に援助者を要請することが規定されておらず、実際に警戒降機を開始する際に、乗務員による要請も行われなかったことによるものと考えられる。</p> <p>負傷防止の観点から、同種事例②の報告書及び運輸安全委員会ダイジェストに記載されたとおり、スライドの下に援助者を配置することで、滑降してくる乗客の負傷を減少させることができる可能性が考えられる。したがって、スライドを使用した降機を行う際には、あらかじめ地上援</p>
