航空事故調査報告書

所属	国立大学法人九州工業大学
型式、登録記号	アレキサンダー・シュライハー式ASK13型（滑空機・複座）、JA2189
事故種類	墜落
発生日時	令和6年5月25日 16時22分
発生場所	熊本県阿蘇郡産山村（北緯33度03分38秒、東経131度12分17秒）

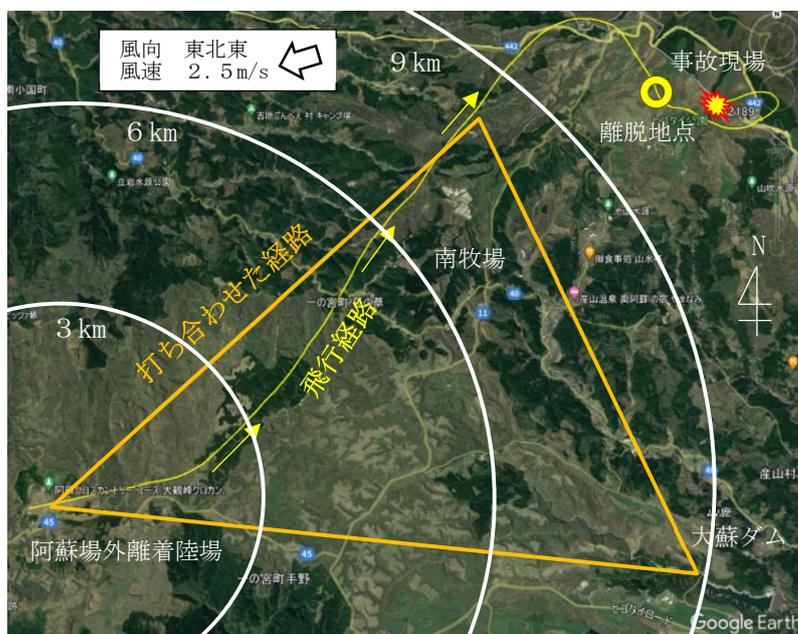
図1 推定飛行経路（飛行経路は携帯電話のGPSによる）

同機は、訓練飛行のため、機長のみが搭乗し、16時14分に同場外を枕崎グライダークラブ所属アビオン・ピエール・ロバン式DR400/180R型JA4319（以下「曳航機」という。）に曳航され、滑走路08を離陸した。機長は飛行するに当たり九州工業大学の監督である監督者を通じて曳航機の機長との間で通常の滑空場上空で切り離す飛行よりも遠くまで曳航する24kmのコース（図1参照）を飛行し大蘇ダム付近でなるべく高く、対地700m付近で離脱できるよう打ち合わせた。曳航機の機長はこれを受けてなるべく高い方がよいと考え、この空域のTCA*1の下限が6,500ftなので6,000ft（対地約1,000m）まで上げようと考えた。この飛行は機長にとって、航空機曳航による初めての単独飛行であった。同機は、同場外を離陸し、打ち合わせた経路に従い、北東の方向に曳航された。曳航開始から曳航速度は徐々に上がり続け、南牧場を通過した頃に曳航速度は同機の航空機曳航における対気速度限界である140km/hに達し、更に増速していった。同場外から約11km離れた辺りで右へ90°旋回した頃150km/hに達したので、同機の機長は怖くなりダイブブレーキを開き減速しようとした。しかし、上昇率が低下し、速度は更に増速したので、曳航機に対し「速度が速いので遅くしてください」と無線で連絡した。曳航機の機長はこれを受けて自機の速度が150km/hくらいであったことを確認し、操縦桿を引きピッチを上げて減速の操作をした。しかし、同機は更に増速して170km/hに達し、曳航索が大きく緩み、左翼に絡まるように見えたため、機長は曳航索を離脱した。

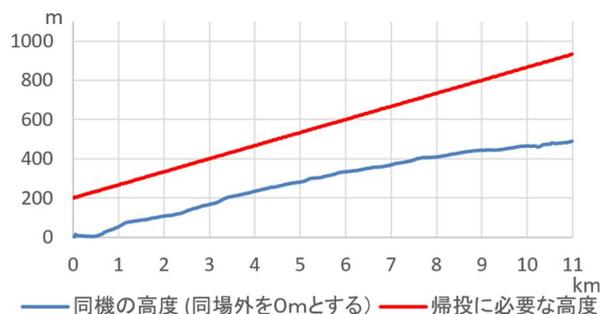
図2 帰投に必要な高度

機長が携帯電話で記録していたGPSの記録による、同場外からの距離に応じた同機の飛行高度と同場外へ戻ることができる目安となる滑空比1.5に基づく飛行高度を図2に示す(滑空場上空における場周に必要な高度を200mとする)。

GPSの記録から、同機が曳航索を離脱したとき同場外からの距離は11kmであり、同場外との高度差は320mであったので、滑空比1.5として帰投に必要な高度(11km/1.5+場周高度200m=933m)を満たしていなかった。図2のとおり、同機は同場外を出発してから11km離れるまで帰投に必要な高度よりも低い高度を飛んでいた。曳航機の機長は、離脱予定地点である大蘇ダムの上空で、対地高度1,000mに到達することを意識して、ゆっくり上昇しており、索切れなどの緊急事態で滑空機が同場外に帰投するために必要な高度を確保することを考慮していなかったものと推定される。

曳航機の機長は離脱予定地点での到達高度が気になる余り、曳航している滑空機が安全に同場外に帰投できる高度を大きく下回る高度で曳航したと推定される。航空機曳航する際は、いつ緊急事態が発生し、滑空機が離脱せざるを得ない状況になっても、安全に着陸できるよう、帰投高度を考慮した、距離に応じた高度を飛行する必要がある。また、同機の機長は、帰投に必要な高度を大きく下回った場合、滑空機側で修正することができないことから、早い段階で曳航機の機長に無線で連絡し、修正を依頼する必要があった。

航空機曳航で飛行する際、曳航機の機長は、索切れなどの緊急事態が発生することも考慮し、常に滑空場に帰投するための十分な高度を確保しながら曳航する必要がある。また航空機曳航する際の打合せにおいて、滑空機の機長は曳航機の機長との間でお互いに航空機曳航における対気速度限界を確認し、この速度以下で飛行する必要がある。

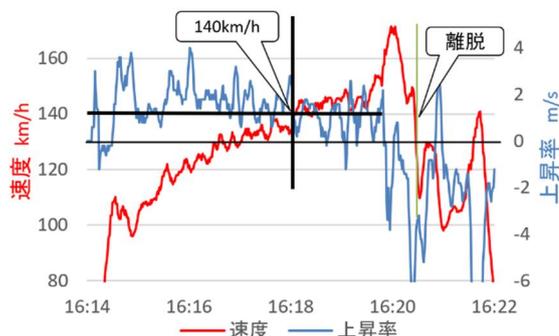
図3 速度と上昇率

GPSの記録から曳航開始より同機の速度は100km/hから徐々に加速し、滑空機の航空機曳航における対気速度限界である140km/hを超えて加速していった。一方上昇率は140km/hになるまでは一定の値で上昇していたが、その後上昇率が下がり、時折、下降している(図3参照)。

同機が曳航された際、徐々に加速し続け、航空機曳航における対気速度限界である140km/hを超えた(図3参照)。一方、140km/hに達する頃から上昇率が下がりはじめた。これは曳航機の機長が無意識のうちにピッチを下げたことにより、速度が上がり上昇率が下がった可能性が考えられる。この頃、曳航機が大きく右へ旋回したことから、同機の追従が乱れ、機首が下がり曳航機の速度を上回ったことから、曳航索が大きく緩んだものと推定される。曳航機の機長は、曳航中全般にわたり一定の速度、上昇率となるよう曳航速度に注意を払う必要があった。

曳航機の機長は、同機の航空機曳航における対気速度限界について認識していなかったため、これを超過したものと推定される。同機の機長は、航空機曳航における対気速度限界について、出発前の打合せにおいて、曳航機の機長とお互いに確認する必要があったと考えられる。また、同機の機長は曳航速度が速くなった際には、対気速度限界を超えることがないように、早い段階で曳航機の機長に無線で連絡し、修正を依頼する必要があった。

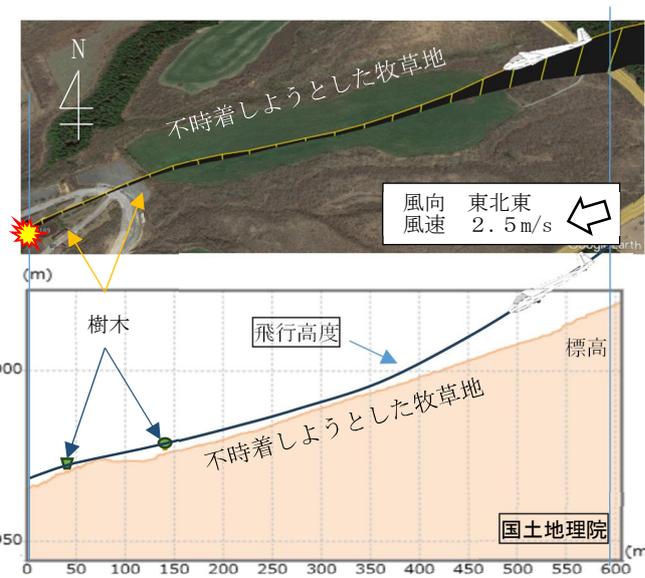
図4 不時着を試みた牧草地の断面と飛行高度

GPSの記録と国土地理院の標高のデータより、機長が不時着を試みた牧草地の断面と同機の飛行高度を比較すると、図4のとおり牧草地の傾斜は約6°の下り勾配であった。同機が牧草地に差し掛かった際、飛行高度は対地高度約60mであったが、牧草地の半ばで対地高度数mまで近づいた。その後地面とほぼ平行に飛行して牧草地の端にあった木に接触した。

曳航機からの離脱後、高度が低く、機長は同場外へは戻れないと考え、不時着できる場所を探した。近くに不時着できそうな牧草地があったので、そこに向かって進入した。しかし、進入した牧草地は、図4のとおり約6°の下り勾配であり、これは滑空機の進入角と同等であるため、接地する努力をしたものの、この牧草地に接地できず飛び越し、その際に樹木に衝突したものと考えられる。

機長が、不時着には不適切な下り勾配の牧草地を選定したことについては、機長にとって航空機曳航による初めての単独飛行であり、不時着地選定の十分な経験がなかったことによるものと考えられる。
