航空事故調査報告書

所属	オリエンタルエアブリッジ株式会社
型式、登録記号	ボンバルディア式DHC-8-402型、JA858A
事故種類	鳥衝突による機体損傷
発生日時	令和6年7月20日 08時11分
発生場所	長崎県対馬市 対馬空港 (北緯34度17分05秒, 東経129度19分50秒)

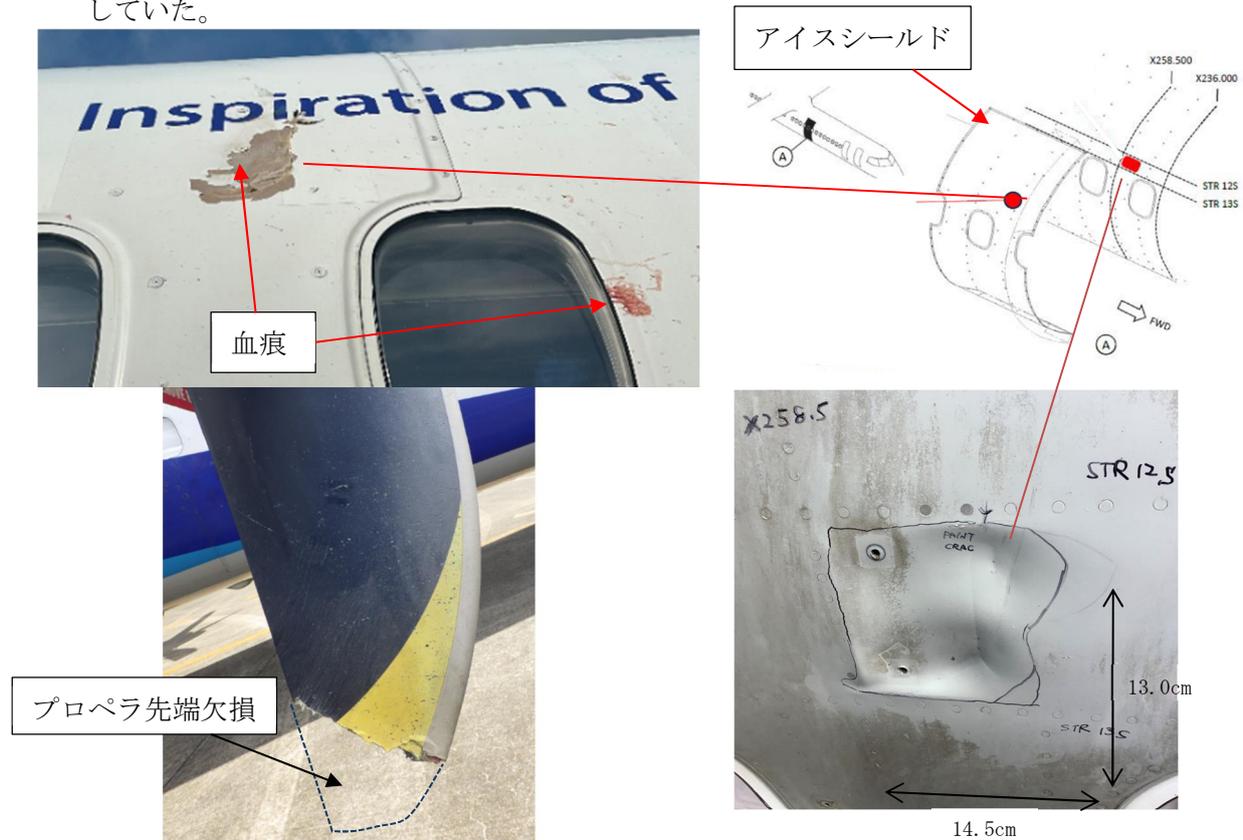
図1 機体の損傷箇所

損傷の程度：中破（大修理相当）

- ・右胴体フレームX258.50付近、ストリンガー12Sと13Sの間（アイスシールド*1の内側）に横14.5cm、縦13.0cm、深さ0.5cmの凹み。
- ・右胴体、上記凹みを覆うアイスシールドに割れを含む損傷。
- ・右プロペラ2番ブレードの先端、約8.0cm欠損
- ・上記アイスシールドとその周辺、右プロペラ2番ブレードの先端にはそれぞれ鳥の血痕が付着していた。

同機は、着陸滑走中、右プロペラに鳥が衝突し、衝突した鳥はプロペラの回転力により加速され、胴体に衝突し、機体を損傷したものと認められる。
