## 航空事故調査報告書

所 属 オールニッポンヘリコプター株式会社  
型 式 ユーロコプター式EC135T2型（回転翼航空機）  
国籍登録記号 JA37NH  
事 故 種 類 スポットにおける強めの接地による機体損傷  
発 生 日 時 令和5年3月2日 10時41分頃  
発 生 場 所 岡山空港スポット上

令和7年5月30日

運輸安全委員会（航空部会）議決

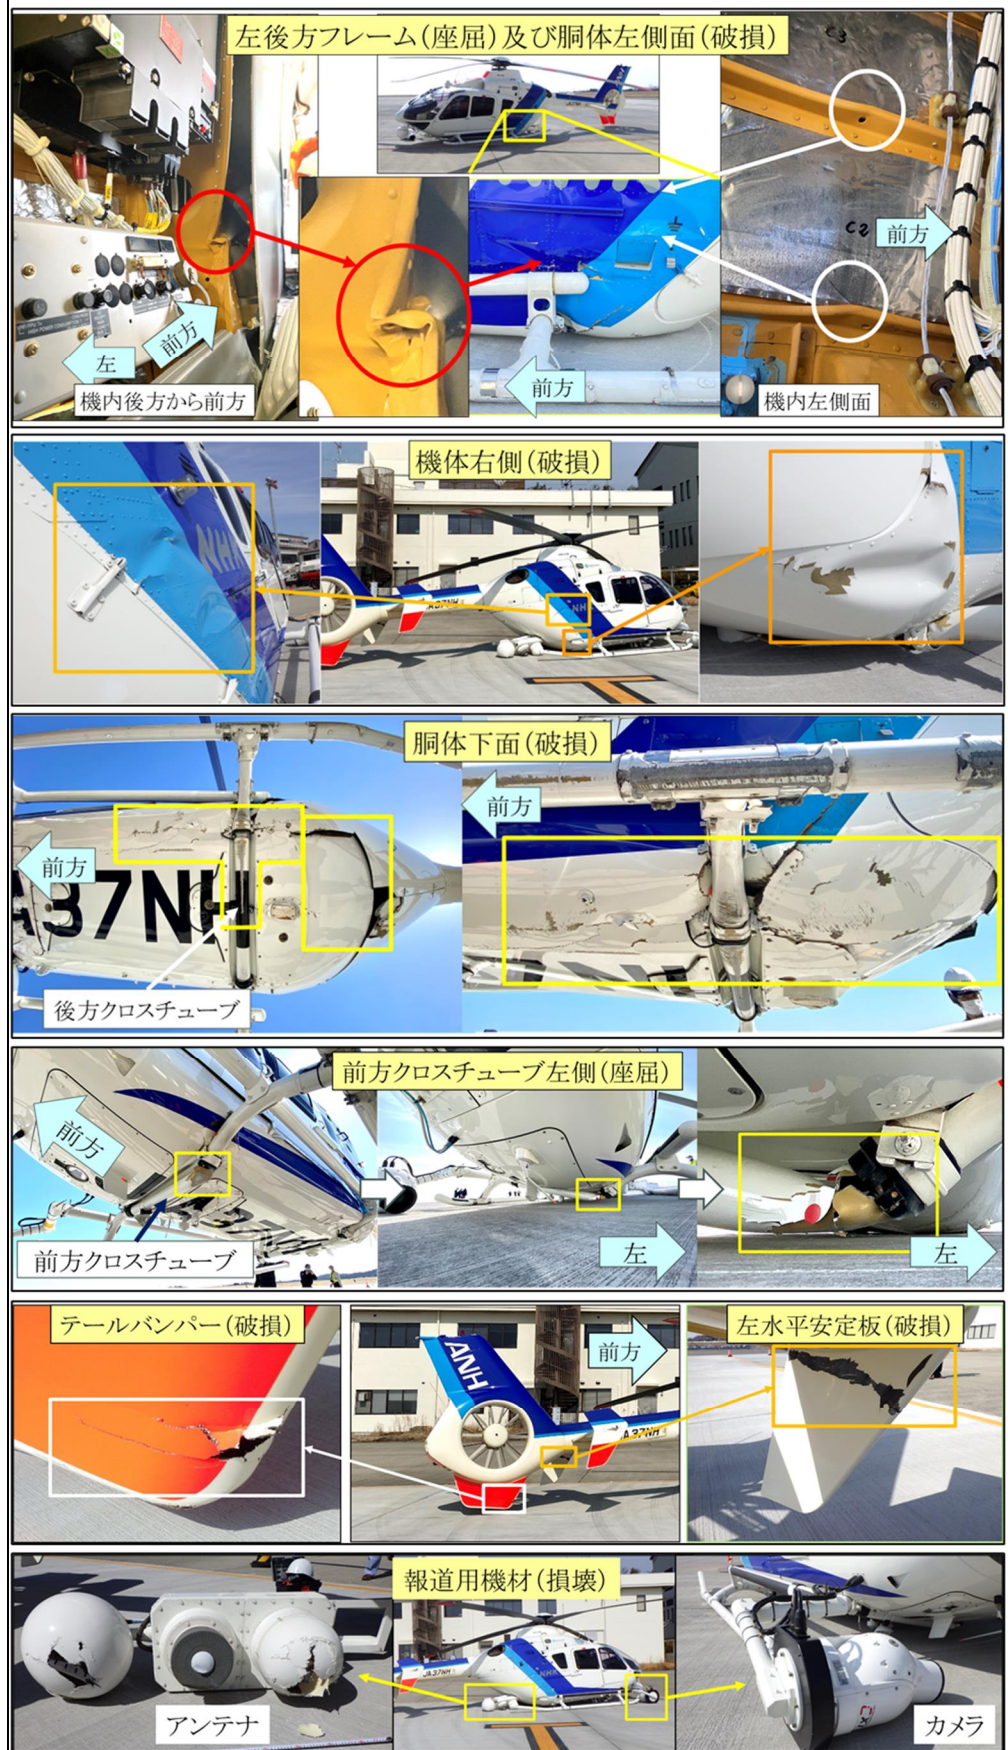
図2 機体の損傷状況

| 2.3 損壊 | <p>(1) 航空機の損壊の程度 中破</p> <p>(2) 航空機の主な損傷状況（図2参照）</p> <p>一次構造部材である左後方フレーム：座屈</p> <p>胴体左右側面及び下面：破損</p> <p>前方クロスチューブ左側：座屈</p> <p>テールバンパー及び左水平安定板：破損</p> <p>報道用機材（カメラ及びアンテナ）：損壊</p> <p>なお、エンジン、メインローター（以下「MR」という。）、フェネストロン<sup>*2</sup>、ローター駆動系統及び操縦系統に異常は確認されなかった。</p> |

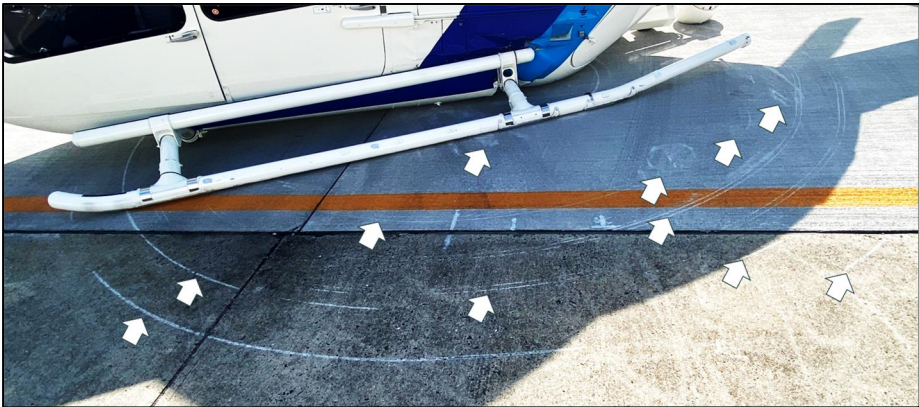
| | | | | | | | | | | | | | | | | | |
|---|---|---|---|---|---|---|---|---|---|---|---|---|---|---|---|---|---|
| | <p>(3) 同機が停止していたエプロン面には、スキッド痕等、多数の擦過痕が確認された（図3参照）。</p>

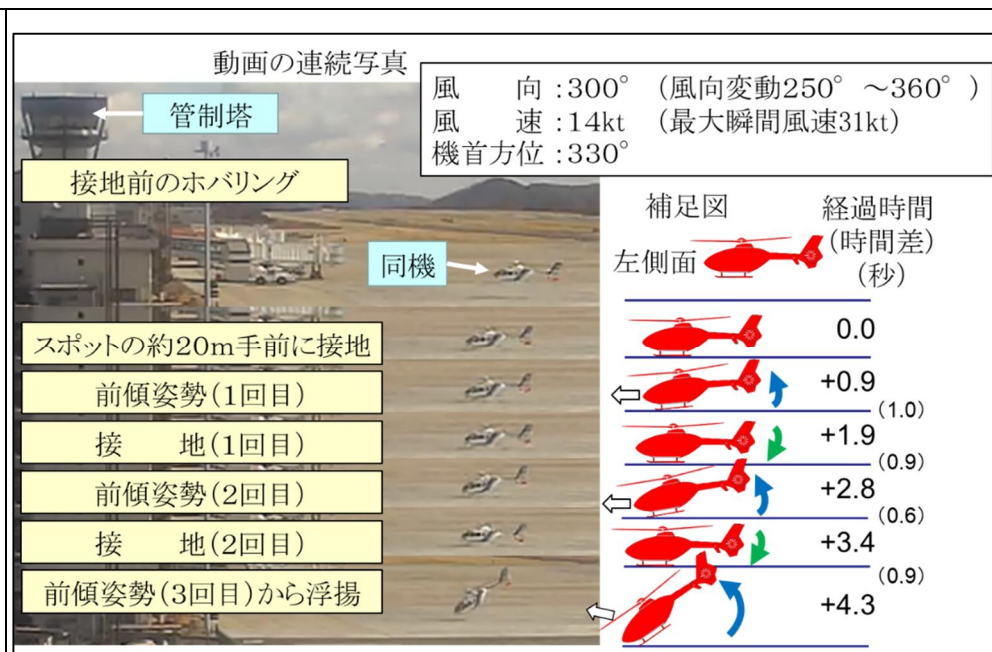
図4 スポットの約20m手前に接地した時から浮揚するまでの状況

動画によると、同機のスキッドが接地した後に、ピッチの前傾姿勢への変化が3回確認された。1回目は、スポットの約20m手前に接地してから約0.9秒後にスキッドの前方を支点とすることで前傾姿勢となり、やや前進してから約1秒後に接地した。また、2回目は、1回目の接地から約0.9秒後にスキッドの前方を支点とすることで、1回目より大きめの前傾姿勢となり、やや前進してから約0.6秒後に再び接地した。さらに、3回目は、2回目の接地から約0.9秒後に大きな前傾姿勢(約30°)となった後に、前進しながら浮揚した。

同機がスポットの約20m手前に接地する際、ピッチ姿勢が不安定となる兆候を示し始めた段階で、CPを最下方まで下げて保持すること又は上昇して着陸位置を乱気流の影響が少ない場所へ変更することが重要である。

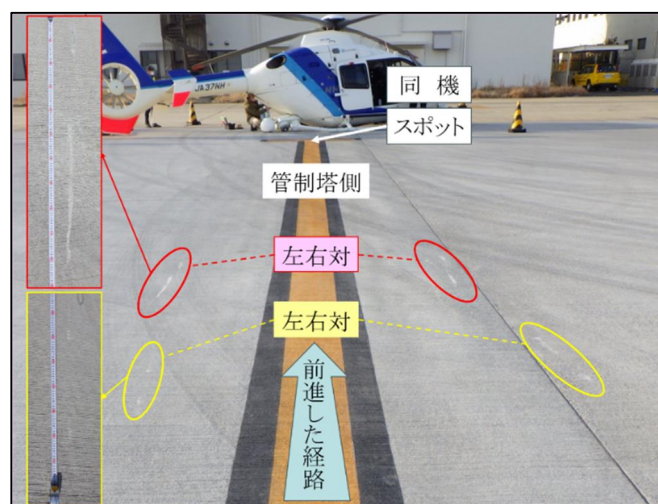
図5 同機がスポットの約20m手前に接地した付近のエプロン面の接触痕

同機がスポットの約20m手前に接地した付近のエプロン面には、接触痕が確認された。同接触痕は、同機が前進した経路沿いに左右対になって2か所(計4か所)に確認され、管制塔側の接触痕の方が、鮮明かつ深く残されていた(図5参照)。

機長が乱気流の影響を考慮し、同機がスポットの約20m手前に接地した際、ピッチ姿勢の変化が3回繰り返されたことについては、FFSにおいて風速を変化させた場合の機体の応答と同様の傾向であったことが確認できた。このことから、同機は、著しい風速の変化(乱気流)の影響を受けて、ピッチ姿勢が変化したものと考えられる。また、同機が前進した経路沿いのエプロン面に左右対となって確認された2か所(計4か所)の擦過痕については、同機が前傾姿勢となった後に再接地した際、スキッドの下面がエプロン面に強く当たったことによるものと推定される。

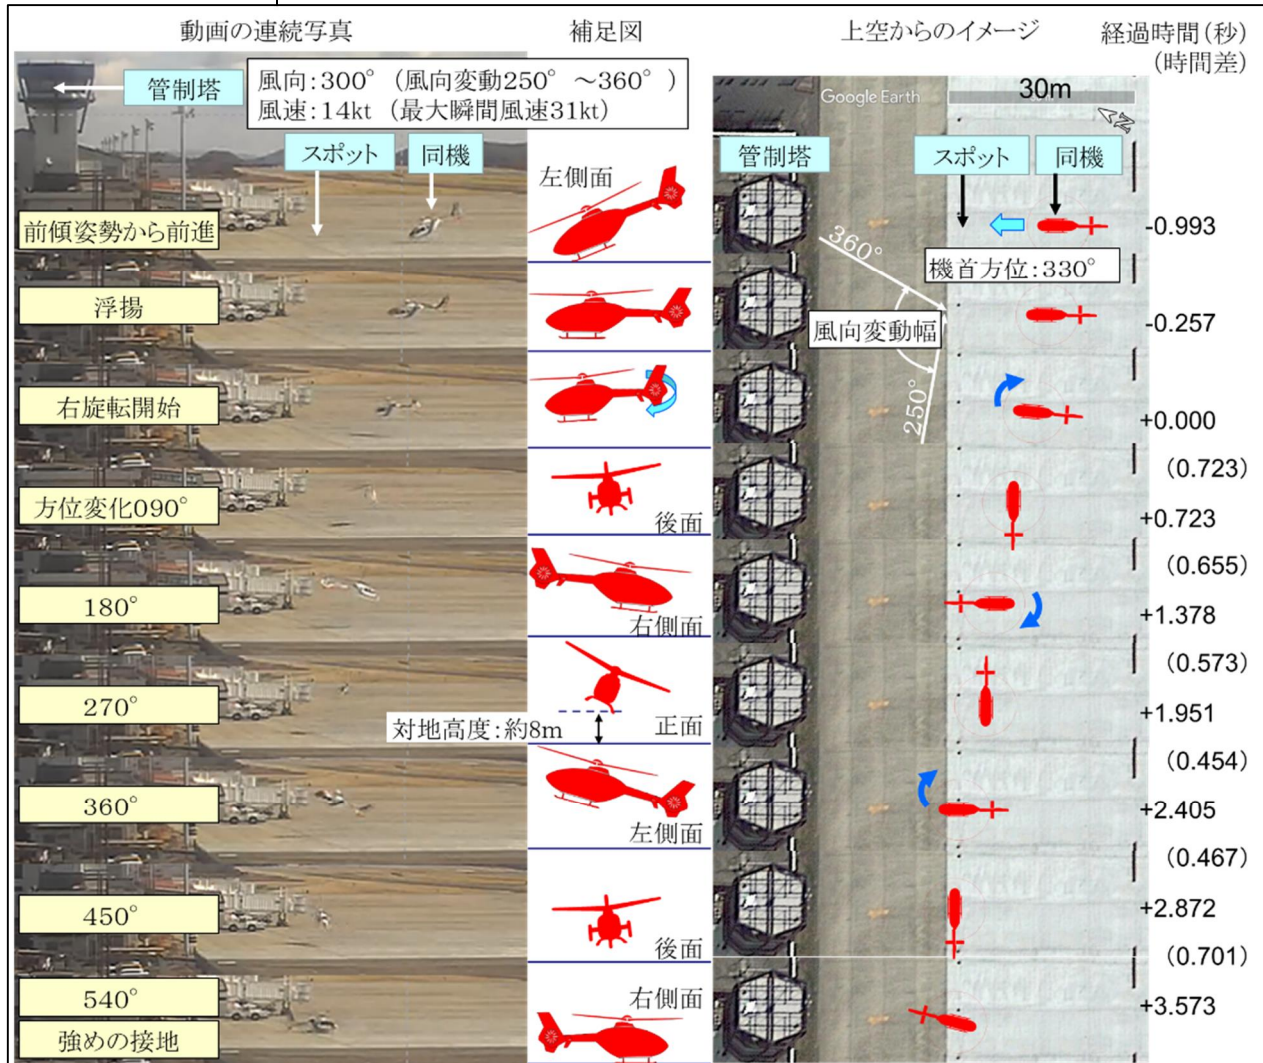
図 6 右回転開始から強めに接地するまでの状況

同機は、大きな前傾姿勢から前進しながら浮揚した後に機体姿勢が水平となり、その直後に右回転が始まったことが確認された。上空での右回転は1周半(約540°)であり、回転の開始から強めに接地するまでは

約 3.6 秒であった。右回転中の対地高度はほぼ一定であり、周囲の建物の 3 面図と比較した結果、対地高度の最大値は約 8 m (約 26 ft) であり、同機が約 270° 回転したときであった。

- 000°～090°：約120deg/s
- 090°～180°：約140deg/s
- 180°～270°：約160deg/s
- 270°～360°：約200deg/s
- 360°～450°：約190deg/s
- 450°～540°：約130deg/s

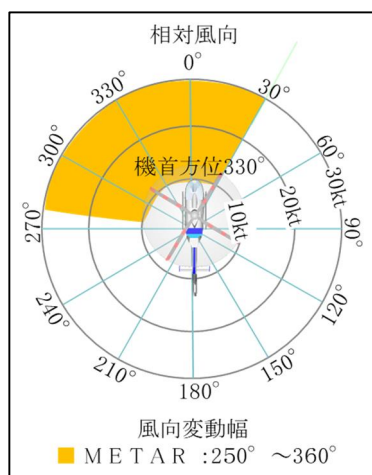
図10 本事故時の相対風の状況

図10に、本事故時の相対風の状況を示す。なお、機長の口述によれば、機長は、同機がエプロンに進入時は左横風が強いと感じていた。

本調査におけるFFSでの確認結果から、右回転中の同機の回転率及び高度変化は、フェネストロンの駆動系統が故障した状況と同様の傾向にあったものと考えられる。また、機長は、本事故時の右回転時に左ペダルを踏んだものの、その効果がなかったとしていることに加えて、本事故時の相対風は、LTEに入りやすい条件内にあったものと考えられる。このことから、同機は、LTEに入ったためフェネストロンの効果が一時的に喪失し、急激な右回転となった可能性が考えられる。

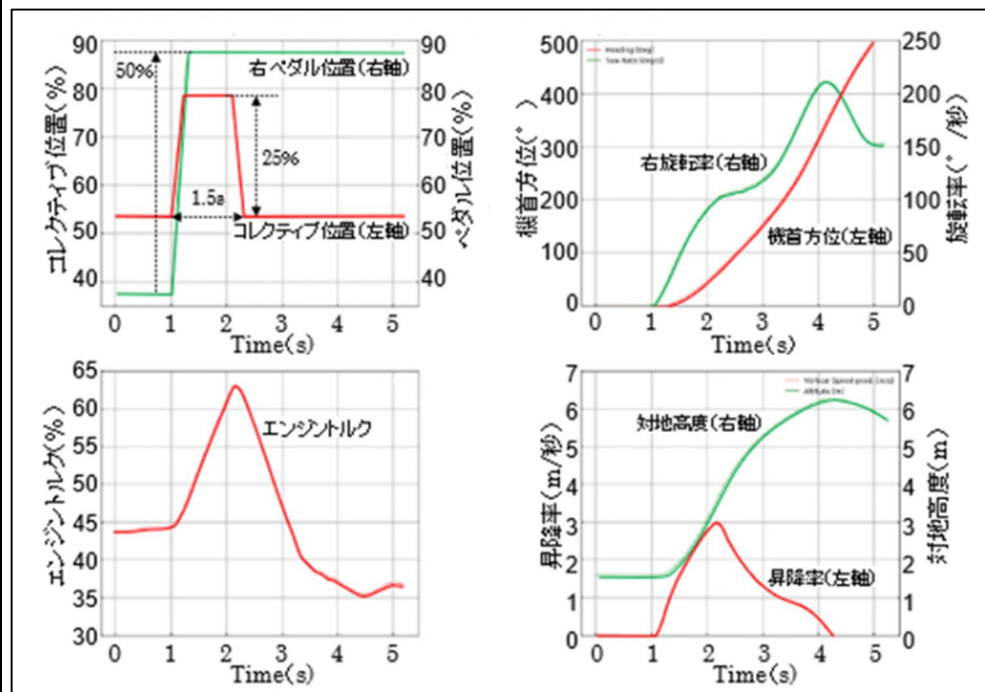
図12 AHDにおけるシミュレーション結果（抜粋）

AHDにおける動画の分析と最も一致していたシミュレーションのシナリオは、図12左上のとおり、ホバリングの状態から右ペダルを50%増加させるとともに、CPを25%の上げ操作とし、約1.5秒後に、CPのみを元の位置へ戻す操作であった。

同機が浮揚後に急激な右回転となったことについて、AHDにおけるシミュレーション結果では、ホバリングの状態から右ペダルを50%増加させるとともに、CPを25%の上げ操作とし、その約1.5秒後に、CPのみを元の位置へ戻す操作が、本事故時の動画の分析と最も一致していたシミュレーションとされた。

他方、ペダルの操作について、AHDのシミュレーションでは右ペダルを50%踏み込む操作とされているが、機長の口述によると、急激に右回転を開始した以降、機長は、すぐさま左ペダルを一杯に踏み込んだとしている。このことから、AHDのシミュレーションで本事故時の動画の分析と最も一致するとされたペダル操作は、機長の口述とは一致しないものと認められる。また、FFSでの確認では、ペダルで機首方位を制御できる場合、右ペダルを一杯に踏み込んだ右回転状態であっても、左ペダルを踏むことで右回転を容易に止めることができたことから、機長の口述のとおり、左ペダルを一杯に踏んでいた場合、右回転が継続することはないものと推定される。

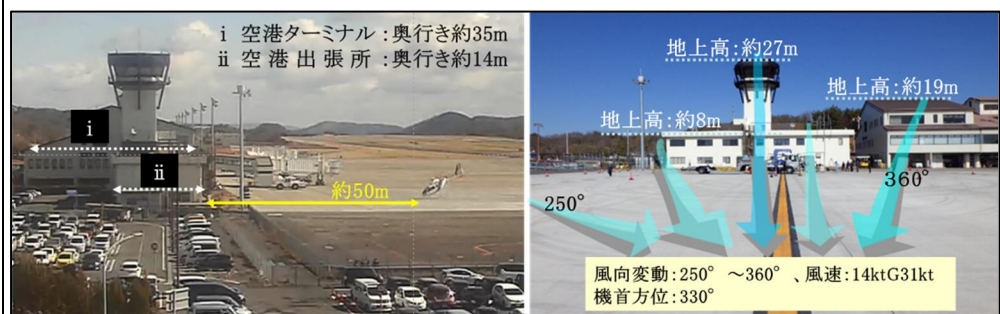
図13 スポットの約20m手前に接地した付近の地理的状況と風向

同機がスポットの約20m手前に接地した位置は、岡山空港出張所の建物から約50m離れたエプロン上であったが、同位置の風上側には、奥行きや高さの異なる建造物、広く開けた駐車場などが確認された(図13参照)。

機長の口述、本事故関連時間帯の気象及び同機がスポットの約20m手前に接地した付近の地理的状況から、本事故現場付近では、乱気流が発生していたものと推定される。
