航空事故調査報告書

所属 アトラスエア・インク
型式 ボーイング式747-400F型
登録記号 N404KZ (米国籍)
事故種類 離陸時の機体損傷
発生日時 令和6年8月12日 21時39分ごろ
発生場所 成田国際空港

令和7年7月11日
運輸安全委員会（航空部会）議決
委員長 李家賢一（部会長）
委員 高野 滋
委員 丸井 祐一
委員 早田 久子
委員 津田 宏果
委員 松井 裕子

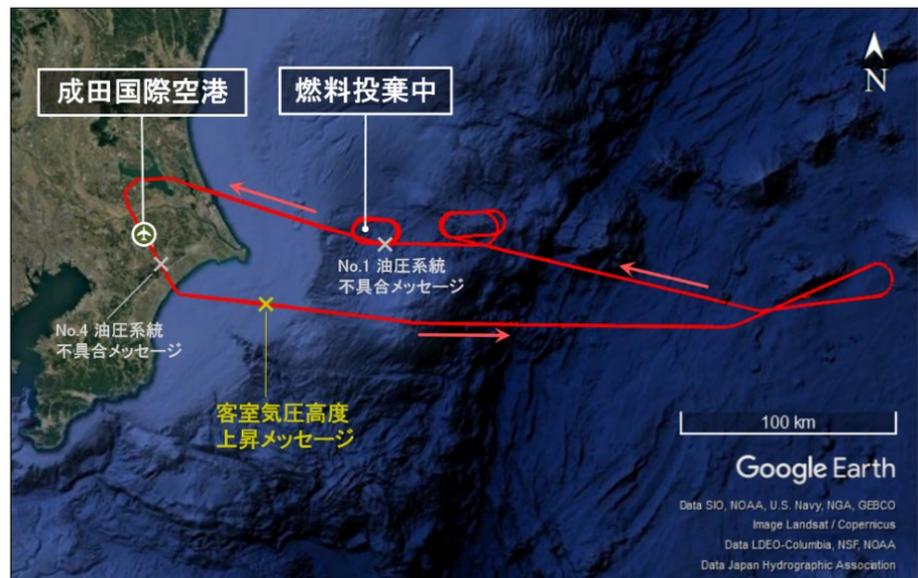
図2 推定飛行経路及び各イベント発生位置

燃料を投棄中に、EICASに、ブレーキの代替作動油圧系統であるNo.1油圧系統の油量低下を示す、「HYD QTY LOW 1」(Advisory)メッセージが、次いで、同油圧系統の油圧低下を示す、「HYD PRESS SYS 1」(Caution)のメッセージが表示されたため、運航乗務員は、No.1及び4油圧系統喪失に対処するチェックリストを実施した。

同機は、00時49分、成田国際空港への降下を開始し、01時12分、同滑走路に着陸した後、滑走路中央標識を超えた地点で停止した。

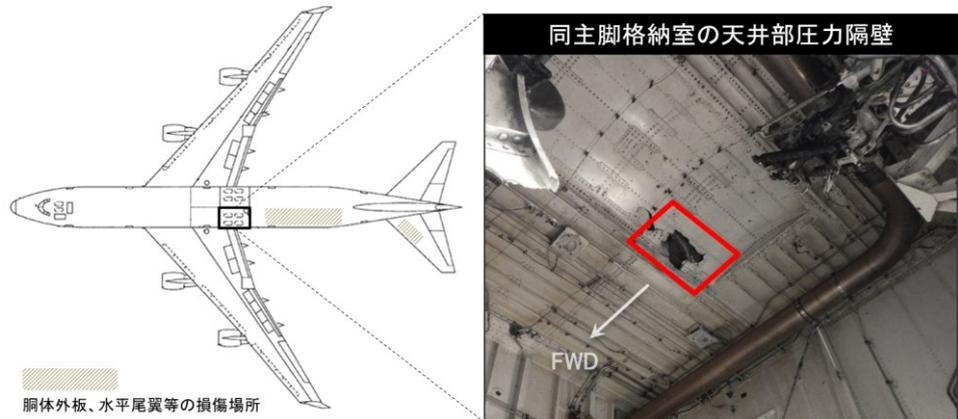
図3 大修理該当部分の損傷

2.2 死傷者	なし
2.3 損壊	<p>航空機の損壊の程度 中破</p> <ul style="list-style-type: none"> 同主脚格納室の天井部圧力隔壁に、前後約25cm（約10in）、左右約38cm（約15in）の欠損（大修理該当部分：図3参照） 同主脚のNo.7及び8ホイール・アセンブリーの損傷

同機的设计・製造者による機体の損傷部位に関する調査結果において、同主脚格納室の天井部圧力隔壁の内側から、同機のホイールの破片が発見された。

当該損傷部位の内側から、同機のホイールの破片が発見されたことから、この破片が離陸時の同主脚格納時に破断し、同主脚格納室の天井部圧力隔壁に衝突したものと推定される。

本事故においては、No. 7タイヤが損傷した状態で地上走行を続けたことにより、当該タイヤの断片で同主脚ブレーキやその油圧系統の配管が損傷したほか、損傷したホイールから部品が破断して飛散しやすい状況となり、その破片が、同主脚格納室の天井部圧力隔壁を損傷させたことにより、客室の気圧高度が高くなったことを示すメッセージが表示されたものと推定される。

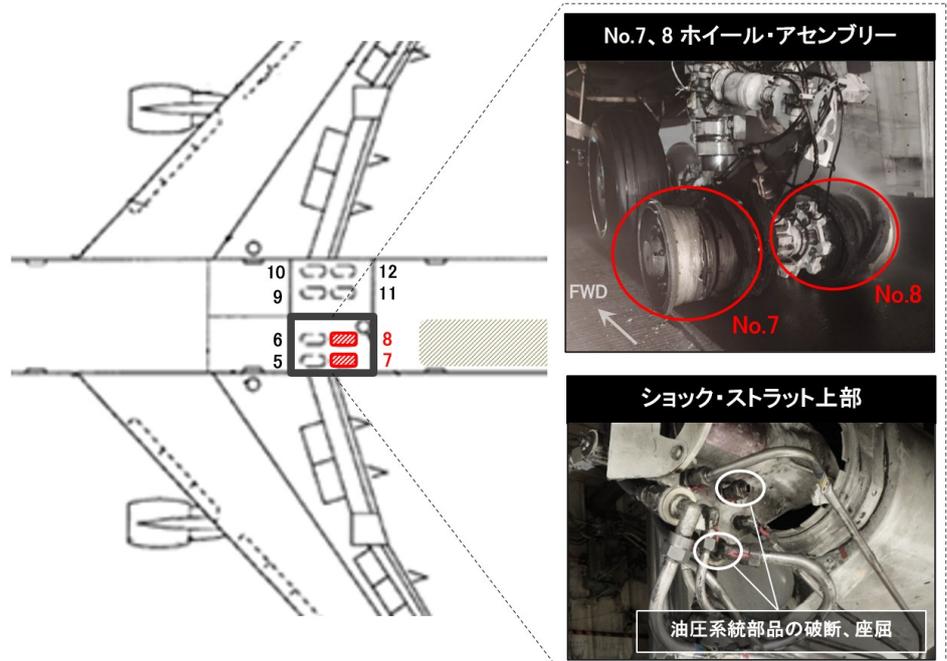
図4 大修理該当部分以外の損傷（概況）

- ・ 同主脚のショック・ストラットの油圧系統部品の破断、座屈
- ・ 同主脚のドアの一部の欠損
- ・ 機体胴体左下外板や左水平尾翼などに大小約80か所の割れやへこみ

5.1 必要と考えられる再発防止策	タイヤ圧が低下している傾向を適切に把握し、タイヤ交換や不具合探求につなげることが望ましい。このために、タイヤ圧の異常が発生した場合に、運航乗務員がリアルタイムで状況を認識することができるTPISを装備することも有効である。
5.2 本事故後に講じられた再発防止策	<p>同社は、本事故発生後、日次定期点検の整備作業指示書におけるタイヤ圧の確認項目に、以下の変更を加えた。</p> <ul style="list-style-type: none">① 原則として、タイヤ圧点検は、タイヤが冷却されて温度が安定した状態（機体のブロックイン後2時間以上経過後）にて行う。② 作業カードに、タイヤの高温状態、冷却状態それぞれの許容タイヤ圧を直接掲載する。③ 運航遅延につながるおそれがある場合は、交換が必要なタイヤやブレーキが発見された際の措置を先送りすることができる、としていた項目を削除した。④ ラジアルタイヤにおいてトレッド部が剥離した場合、また、バイアスタイヤにおいてカーカス部が露出した場合には、交換しなければならない旨を明記した。⑤ タイヤ圧点検の記録を、整備管理システムに記録として入力して残すよう指示し、その結果を追跡可能とした。⑥ ホイールの目視点検において、タイヤ・ボルトやその取付ナットが欠損していないことを確認する項目を追加した。⑦ タイヤ圧測定器具の工具番号とその<small>こうせい</small>較正日を記録し、追跡可能とした。⑧ 胴体主脚No. 7、8、11及び12位置（図4参照）への更生タイヤの取付けを禁止した。

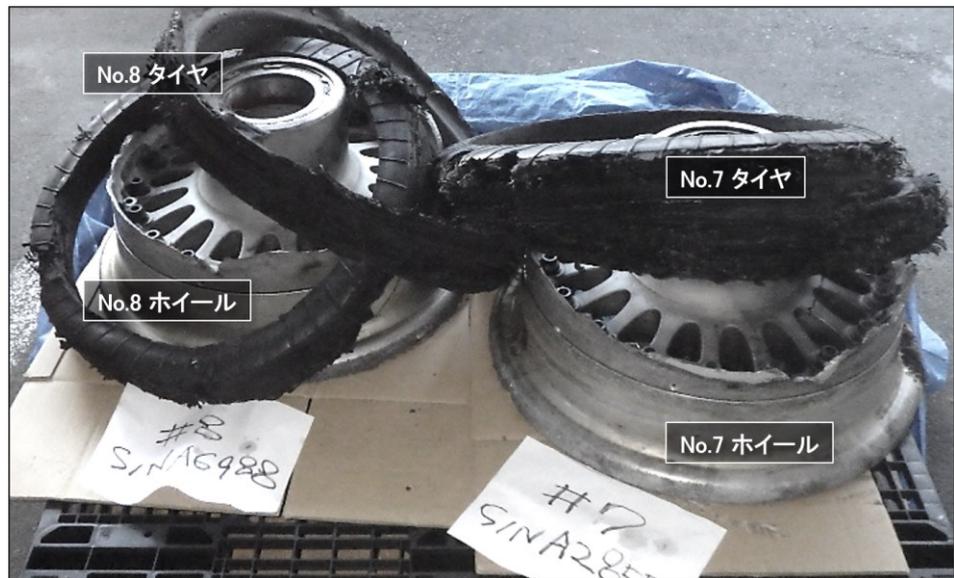
図6 No. 7及び8ホイール・アセンブリーの損傷

また、No. 7及び8タイヤは損傷しており、分離した部品が滑走路等に飛散していた。

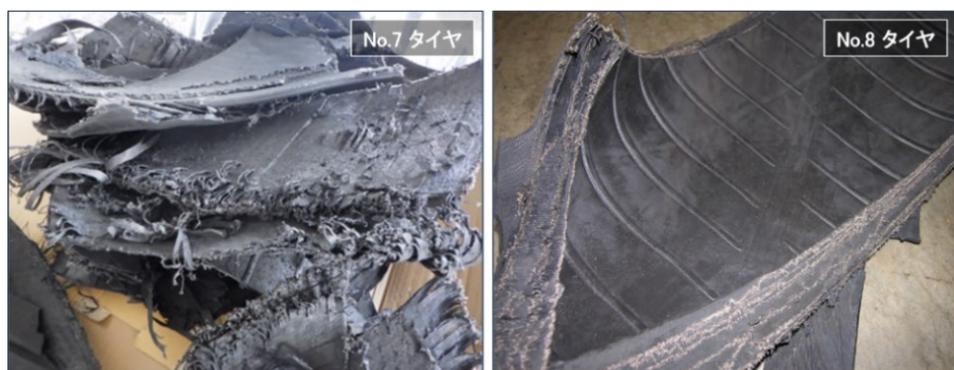
図7 No. 7及び8タイヤの損傷

損傷したNo. 7及び8タイヤを、装備品製造者に送付して調査した結果によると、回収された部品について、製造時の不具合は認められなかった旨及び更生(リトレッド:タイヤのトレッド部を新しく貼り替えること)時の貼り替え面の接着は十分であった旨が報告されている。

また、No. 7タイヤが、多数のトレッド部の剝離やナイロンの溶解など全体的に損傷を受けていた一方、No. 8タイヤでは、No. 7タイヤに認められる接合面等の損傷は認められなかった。

No. 7タイヤは2回更生されたものであり、同機には、2024年6月21日に取り付けられ、本件発生時までの使用飛行回数は89回であった。また、No. 8タイヤは1回更生されたものであり、同機には、2024年8月9日に取り付けられ、本件発生時までの使用飛行回数は2回であった。

No. 7タイヤについては、動画の記録において、タイヤの一部と思われる物体が、No. 7ホイールと同調するように回転する様子と、「バン」という打撃音や破裂音と思われる音が確認されたことから、A誘導路上のW6からW5付近を走行している時に裂けたものと推定される。

また、No. 7タイヤは、多数のトレッド部の剥離やナイロンの溶解など全体的に損傷していたことから、タイヤ圧不足により接地面がつぶれ、タイヤのトレッド部とサイドウォール部の間の部分に負荷がかかることで、トレッド部に亀裂が生じ、この亀裂が進展して損傷したものと推定される。

一方、No. 8タイヤについては、トレッド部に摩耗はほとんど見られなかったものの、No. 7タイヤが損傷し、負担する荷重が大きくなったことでたわみが生じた状態であったことのほか、No. 7タイヤの断片やホイールに残っていた破片が、当該タイヤを傷つけた状態であった可能性が考えられる。

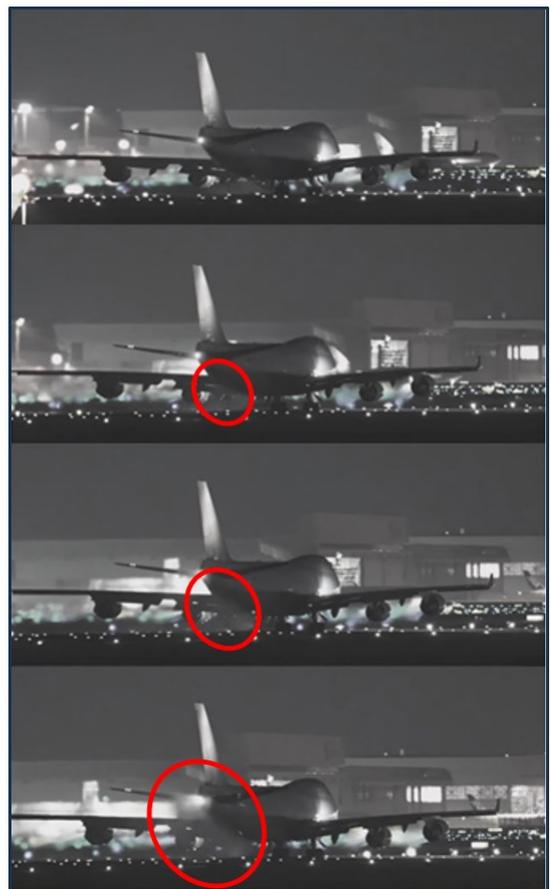
図9 同機の離陸滑走中の様子

また、同機が離陸滑走中には、同主脚付近から、しぶきのような薄い白煙が上がる様子と打撃音と思われる音が記録されていた。

当該動画の記録において、同機の離陸滑走中にしぶきのような薄い白煙（図9参照）も確認されたことから、当該ブレーキ油圧系統の配管は、この時に損傷したものと推定され、その後の油圧系統の不具合に至ったものと推定される。
