# 航空事故調査報告書

| 型式、識別記号 | ランズ式S-6SコヨーテII型<br>(超軽量動力機、複座)、識別記号なし |
| 事故種類 | 墜落<br>(本件は、航空重大インシデント(航空機が通常着陸することが想定されない場所への着陸(航空法施行規則第166条の4第2号))として通報されたものであるが、その後の調査により、航空機が墜落したことが判明したことから、航空事故として取り扱うこととしたものである。) |
| 発生日時 | 令和4年6月26日 10時10分ごろ |

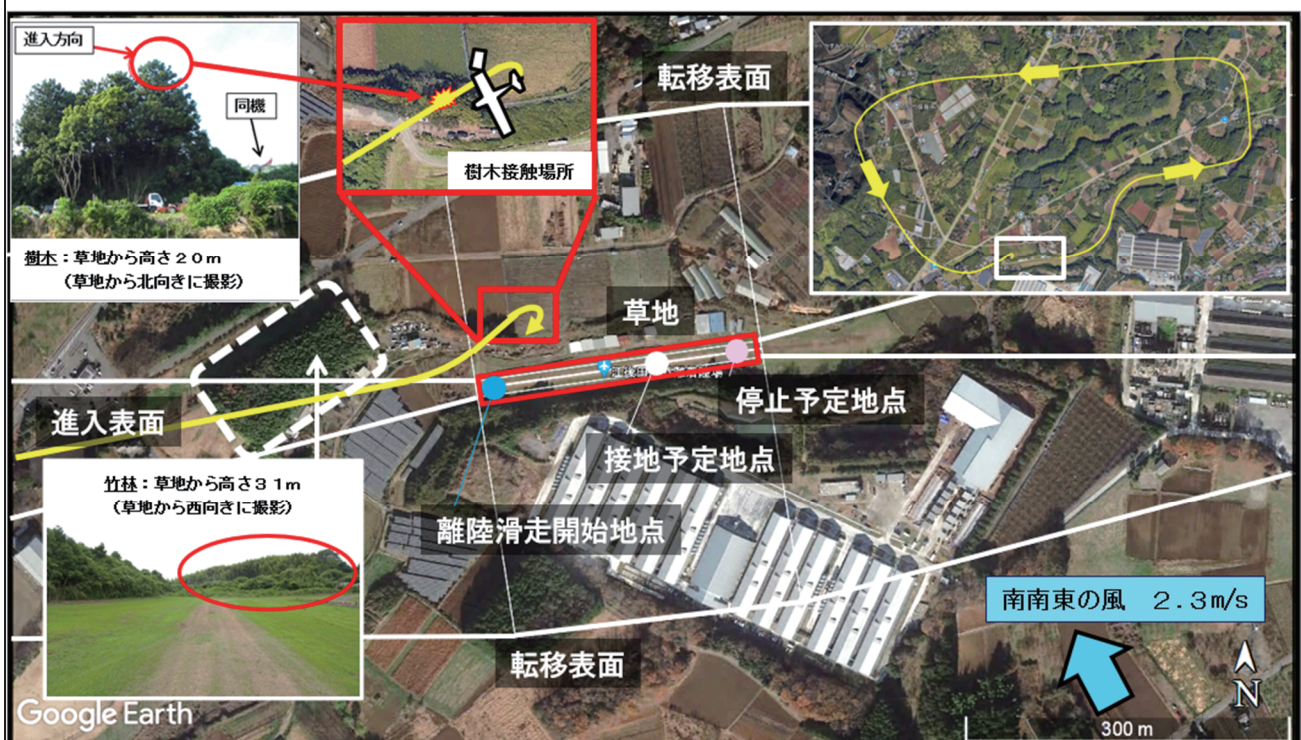
図1 推定飛行経路

その後、操縦者は、同草地に着陸するため左旋回により場周経路へ入り、同機を高度約250ft(約80m)まで降下させてから、フラップ30°で進入させた。進入中、同機は、横風を受けて左に流され、同草地内の着陸予定場所の中心からそれた。そのため、操縦者は、エンジンの出力を最大にして左上方向に復行したところ、正面に樹木を視認したため回避操作を行ったものの、右主

同機が接触した樹木は転移表面（5分の1こう配）を約15m突出しており、同草地西側の竹林は最終進入経路上の進入表面（20分の1こう配）を約16m突出し、航空法第79条ただし書の規定による離着陸地帯等の要件を満たしていなかったことが確認された。

同機が樹木を回避できず、接触したことについては、樹木の高さが転移表面を大きく超えていたこと及び操縦者が周辺の障害物が飛行に与える影響を認識することなく離着陸を行っていたため、障害物の存在に気付くのが遅れたことによるものと推定される。

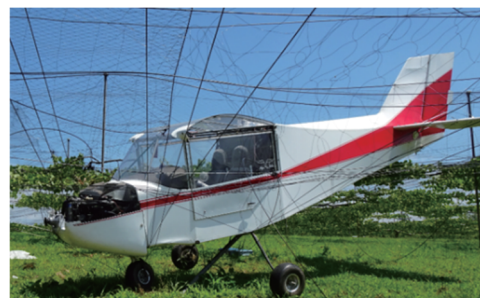
図2 同機  
（事故後に主翼を取り外した状態）

その後、同機は、右回転して飛行を継続することができなくなり、同草地北側に隣接したぶどう畑（以下「同畑」という。）に張られているぶどう棚の鋼線に引っ掛かった状態で停止した（図2 参照）。

同機は、前脚取付け部、右主翼前縁及び主翼構造（翼端部から中央部付近）が損壊した。

また、ぶどう棚の支柱が胴体下面から刺さって構造フレームが折損した。
