## 航空事故調査報告書

所 属 新日本ヘリコプター株式会社  
型 式 アエロスパシアル式A S 3 3 2 L 1 型（回転翼航空機）  
国 籍 登 録 記 号 J A 6 6 8 6  
事 故 種 類 物資輸送作業中における地上作業員の負傷  
発 生 日 時 令和6年4月12日 10時01分頃  
発 生 場 所 静岡県静岡市葵区<sup>あおい</sup>

令和7年8月8日

運輸安全委員会（航空部会）議決

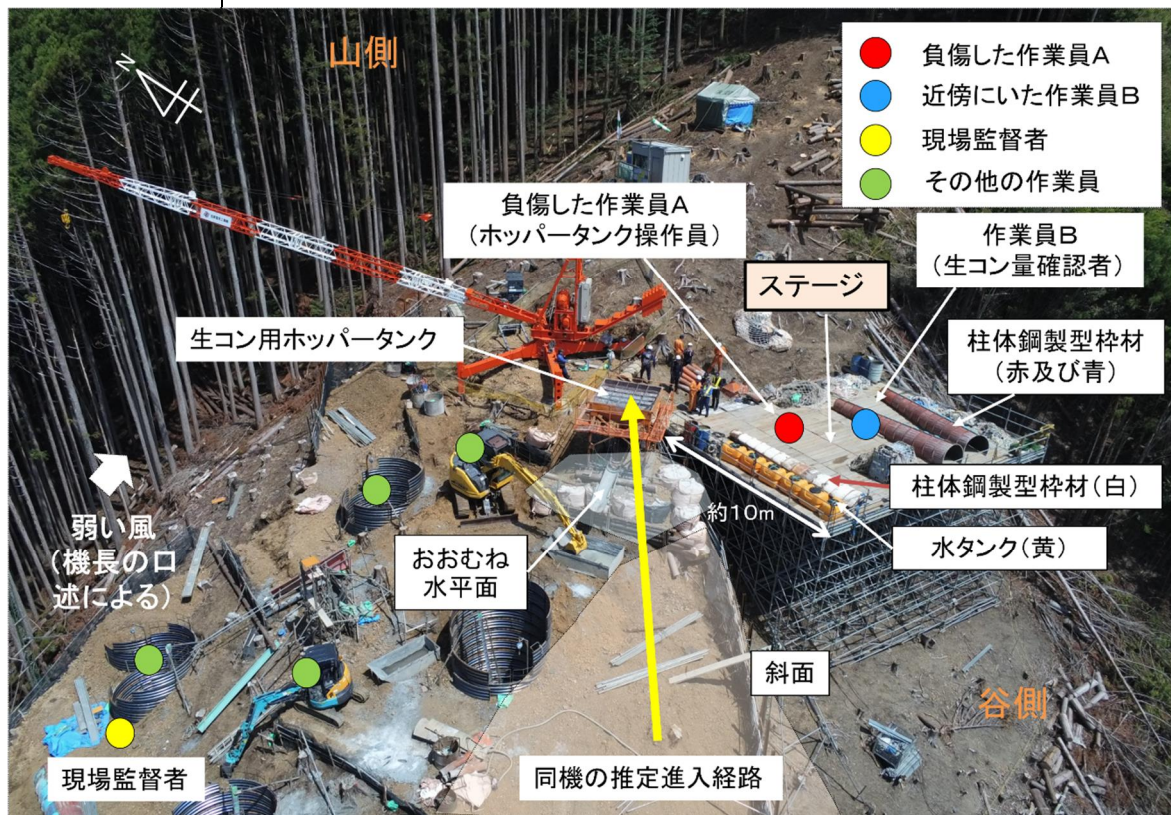
図 1 事故発生時の各配置と同機の推定飛行経路

「ホッパータンク」という。) 上空へ、ステージ上面から高さ約 50 ft (約 15 m) 付近に進入したところ、ダウンウォッシュ\*3によりステージ上に置かれていた型枠材が浮き上がり、型枠材の横に待避していた作業員の足に接触し、同作業員は重傷を負った。その他の人員及び機体に異常はなかった。機長の口述によると、ホッパータンク上空へ進入する場合は、本事案発生時も含め、毎回同じ進入経路となるようにホッパータンクを正面目標にして、手前 20 m ぐらいから対地速度 15 kt 以下とし、機上整備員の誘導を受け、徐々に減速して進入し、ホッパータンク上でホバリングした後、生コン用バケット\*4をホッパータンクに接地させ、生コンを放出していた。同機は、事故発生後、作業員の負傷に関する情報を得ていなかったため、12 時 58 分まで計 51 回の生コン又は物資輸送を継続した。

ホッパータンク横のステージは、図1のとおり、山の斜面上に位置し鉄パイプで組み立てられ、下方が吹き抜ける構造であった。メインローター・ブレードの先端がステージ直上に到達してから、ホッパータンク上でホバリングするまでの距離は、図9のとおり、約11mである。進入中は、風による影響を除くと、ダウンウォッシュの多くは、メインローター面がステージ上に重なるまでは斜面の谷側へ流れるため、型枠材はダウンウォッシュの影響を受けないと考えられる。また、機長の口述によると、ホッパータンクの手前約20mを対地速度15kt以下で進入したとのことから、ホッパータンク直上でホバリングしたと仮定すると、約3kt/秒の減速率が必要であった。この減速率からメインローター面がステージ上面と重なった範囲となる11mを飛行した時間は約3.5秒であり、この間に強いダウンウォッシュがステージ上面を流れたと考えられる。

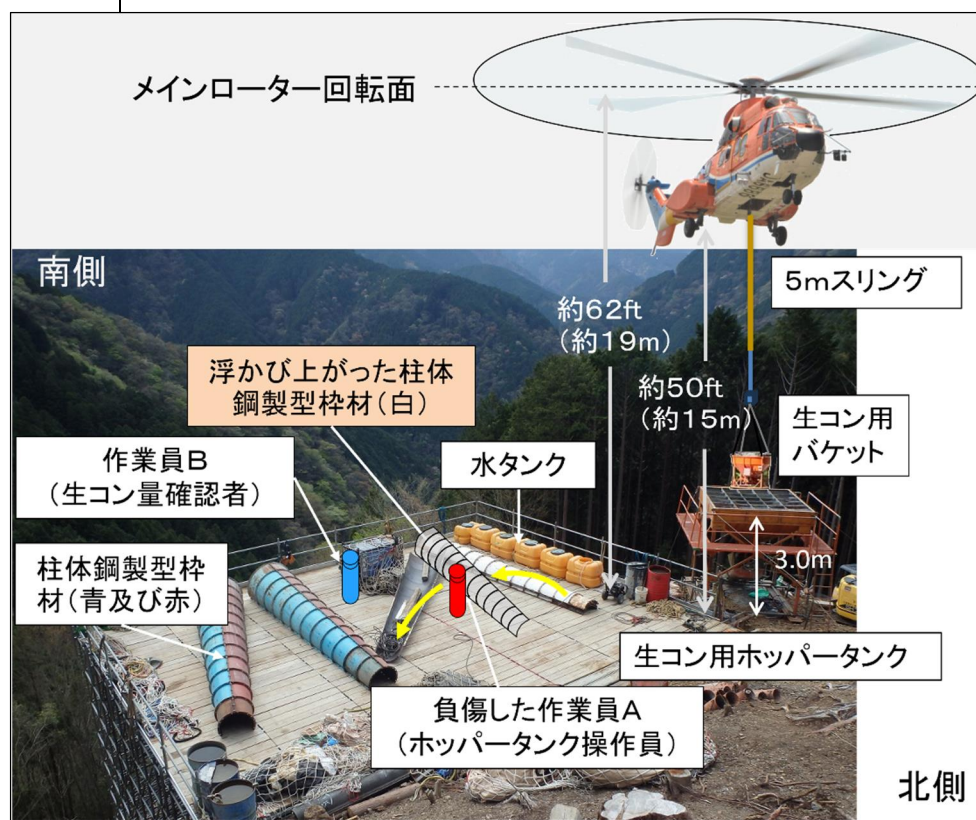
図2 同機進入時のステージ付近の状況（合成図）

同機が燃料給油後、生コン用バケットをつり下げ、ホッパータンク上空に進入を開始した際、2 名の作業員は、直前の輸送時より強いダウンウォッシュを感じた。4 枚重ねにしてあった型枠材 (白) (2.7(1) 参照) が、カタカタという音をさせながら振動し始め、その直後、型枠材の横で待避していたホッパータンクのハンドル操作員である作業員 A に向かって、最上段の 1 枚が浮き上がり、南側の型枠材の幅の広い端を支点に裏返るようにして北側の先端部が移動した。作業員 A は、自分に向かってきた

型枠材を手で抑えようとしたが抑えきれず、型枠材が裏返りながら右膝上部と左膝下部に接触し、負傷した。近傍の作業員Bは、型枠材が浮き上がった際、何かに当たるような音がしたので、同機が上昇を開始した後、作業員Aに「大丈夫か。」と確認したが、作業員Aは、膝の痛みはあったが、出血はないと思ったので「大丈夫。」と返事をした。その後、作業員Bは、ダウンウォッシュで飛散しないよう浮き上がった型枠材にワイヤー等の重りを載せ、残った白の型枠材3枚はボルト用のねじ穴を利用して、鉄線を通して固定した。また、現場監督者は、生コンの移動先となる土台の建設現場付近にいたため、型枠材が浮き上がったことは気が付かなかった。

| 2.7 その他必要な事項 | <p>(1) 柱体鋼製型枠材の概要</p> <p>送電鉄塔の基礎を建築する際に使用する柱体鋼製型枠材は、120°の円弧で三分割され、白、赤、青に色分けされた1個の長さ0.50mの型枠材を色ごとにボルトで必要な長さに連結した後、3色を組み合わせ使用。事故発生時に浮き上がった白の型枠材は、全長6.50m（型枠材13個連結、先細り形状で下部側の幅1.08m、上部側の幅0.52m）で、1枚の重量139.77kgであった。（図3参照）</p> <p>図2のとおり、事故当時、赤及び青の型枠材は組み上げられ円弧の部分を上向きに置かれていた。白の型枠材は、4枚が重なって配置されていた。これらは、輸送された生コンを流し込む際の型枠材として、所要の時期に送電鉄塔の基礎において組み上げられるものである。</p> |

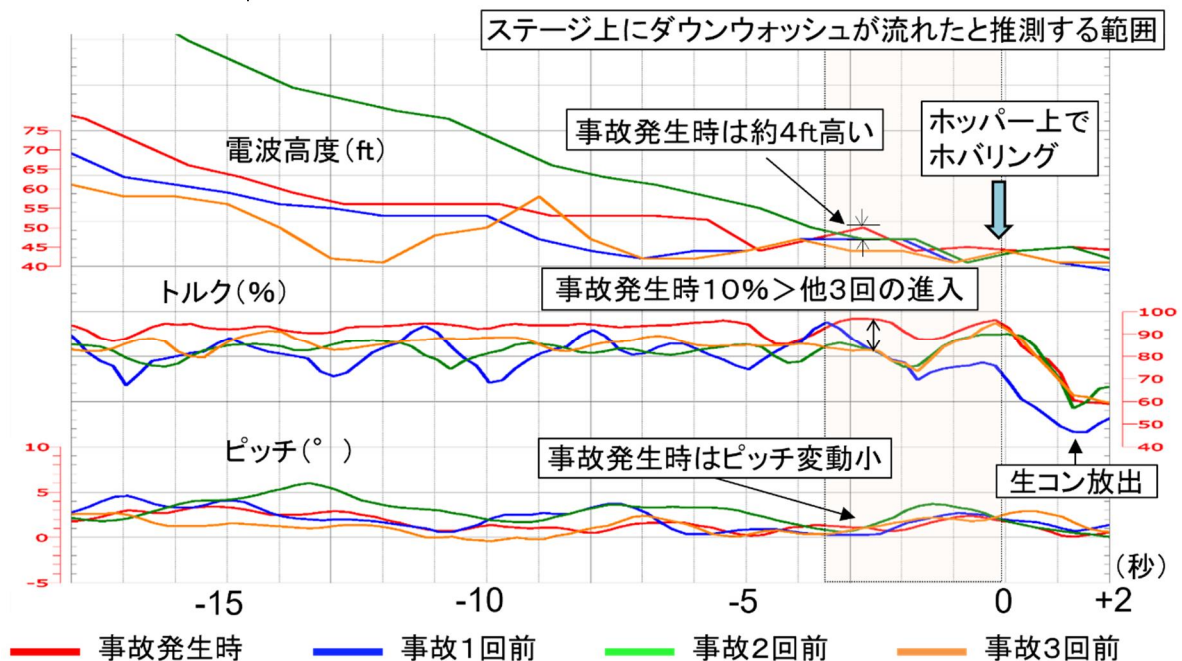
図4 進入時のエンジントルク値、ピッチ姿勢及び電波高度の比較

同機には、一体型レコーダー（飛行記録装置及び操縦室音声記録装置）が搭載されていたが、事故現場付近での低高度では、GPS情報が正常に記録されていなかったため、事故発生時のGPS速度及びGPS位置については、正確な情報は得られなかった。図4は、事故発生時及びその前3回の飛行について、同機が生コン用ホッパータンク上に入進した際の電波高度、エンジントルク<sup>\*5</sup>及びピッチ姿勢の変化を比較したものである。

同機のフライト・レコーダーには、GPSによる速度及び位置情報が正常に記録されていなかったが、図4のとおり、ダウンウォッシュの強さの違いに関与するエンジントルク、ピッチ姿勢及び電波高度により、事故発生時を含む4回の進入について、ホッパータンク上にホバリングする直前の約3.5秒で比較した。

4回の進入を比較すると、事故発生時は、他の3回よりステージ上にダウンウォッシュが流れたと推測される範囲において、ホッパー上でのホバリングの約3秒前では電波高度計の表示は約4ft 高く、機体を降下させながら進入した。また、生コン放出直前のエンジントルクの変化を比較すると、事故発生時のエンジントルクは、他の3回より1.5秒の間、約10%高い数値を示していた。さらに、ピッチ姿勢は、角度が浅く、姿勢の変化は小さかった。

事故発生1回前の進入については、ピッチ姿勢の変化は小さく、事故発生時と電波高度の変化が類似しているが、事故発生時を含む他の3回と比較して、エンジントルクが全体的に著しく低いことから、燃料消費による機体重量の減少に加え、一時的に風の影響を受け、飛行に必要なエンジントルクが低くなった可能性が考えられる。

これに対して、同機の事故発生時の進入は、高いエンジントルクが使用されてダウンウォッシュの風速が速くなり、かつ高度を降下させながら、浅いピッチ姿勢で変化が小さいことから、ダウンウォッシュの流れる方向は下方に集中しやすくなり、他の3回の進入よりも、強いダウンウォッシュが継続的にステージ上に流れたと考えられる。これは、「直前の輸送時より、強いダウンウォッシュを感じた。」という2名の作業員の口述と一致する。

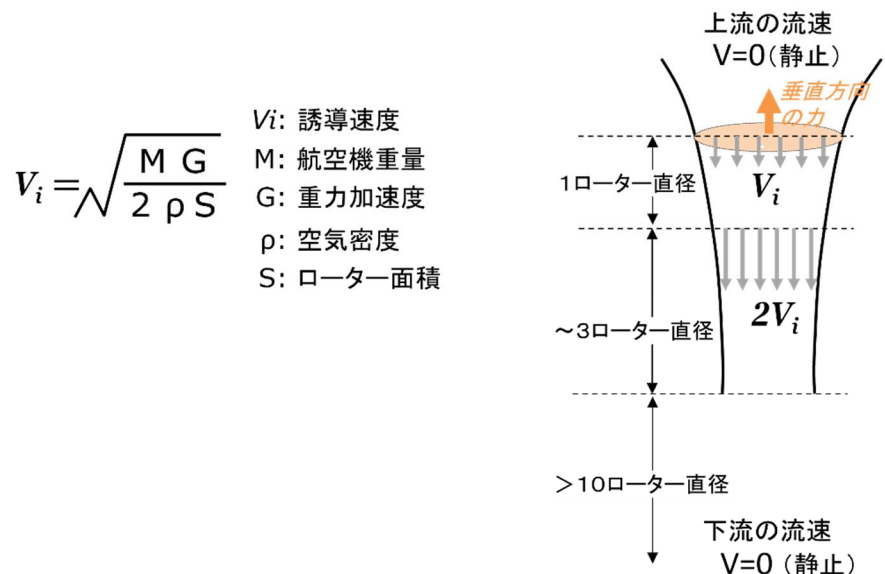
図5 ホバリング中の誘導速度の変化

ヘリコプターが地面効果外でホバリングした際のローター面から吹き出される誘導流の速度（以後「誘導速度」という。）（理論値）は、図5のとおり、二つの主なパラメーターである航空機の重量及びローター面積と、温度、高度並びに圧力に依存する空気密度を用いて計算が可能である。

図5のとおり、ヘリコプターがホバリングした際の地面の影響を受けない範囲においては、ローター面から吹き出された平均の誘導速度（ $V_i$ ）は、ローター面下方のダウンウォッシュとなり、ローター面の直径約1～3倍の距離では流速が2倍に加速される。流速は、ブレードの先端が最も速く、ブレードの先端を巻き込むような翼端渦が発生し下方に流れる。また、この距離を超えると、乱流によって流れが少しずつ消散し、流速が徐々に0に近づき、直径の約10倍の距離で空気が静止する。

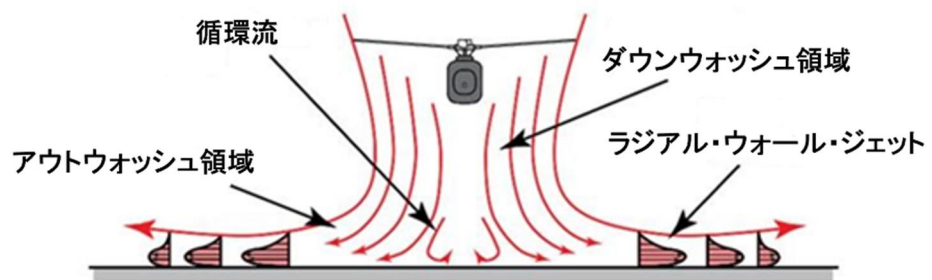
図6 地面効果内のアウトウォッシュ領域の流速の加速

ダウンウォッシュが地面付近を流れる場合は、図6のとおり、地面の影響を受ける。気流は地面によって流れる方向が変化し、アウトウォッシュとなって外側に流れる。外側に流れる気流は、放射状にウォール・ジェット（壁面噴流）となって、流速は一時的に増速し、水平距離が離れると徐々に減速する。

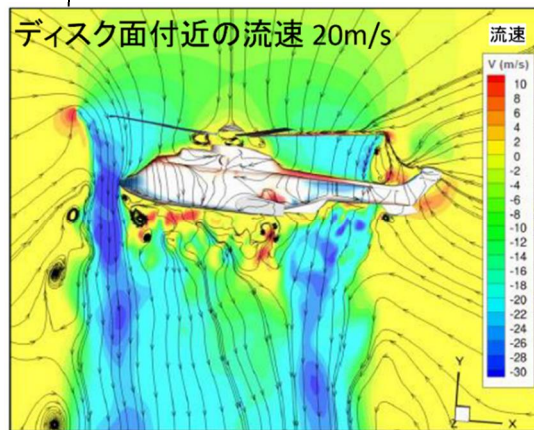
図7 ローター・ディスク付近の誘導速度の分布

図7は、ローター・ディスク付近の誘導速度の分布の一例である。この例では、流速が速い部分は、ブレードの翼端に集中している。これは、ブレードが回転する方向の相対速度は翼根よりも翼端が速くなり、翼端下の誘導速度がローター・ディスク全体の平均誘導速度よりも速くなるためである。また、図8は、ヘリコプターが地面付近でホバリングしているときの気流を示したものである。通常、ローター・ディスクは完全に水平ではないため、図8の機体正面から見た流線のとおり、胴体の影響を受ける。胴体付近の気流は単純ではなく、マスト軸に対して左右の流れは異なり、局所的な加速を引き起こす可能性がある。さらに、気流は地面の影響を受け、複雑な流れとなる。

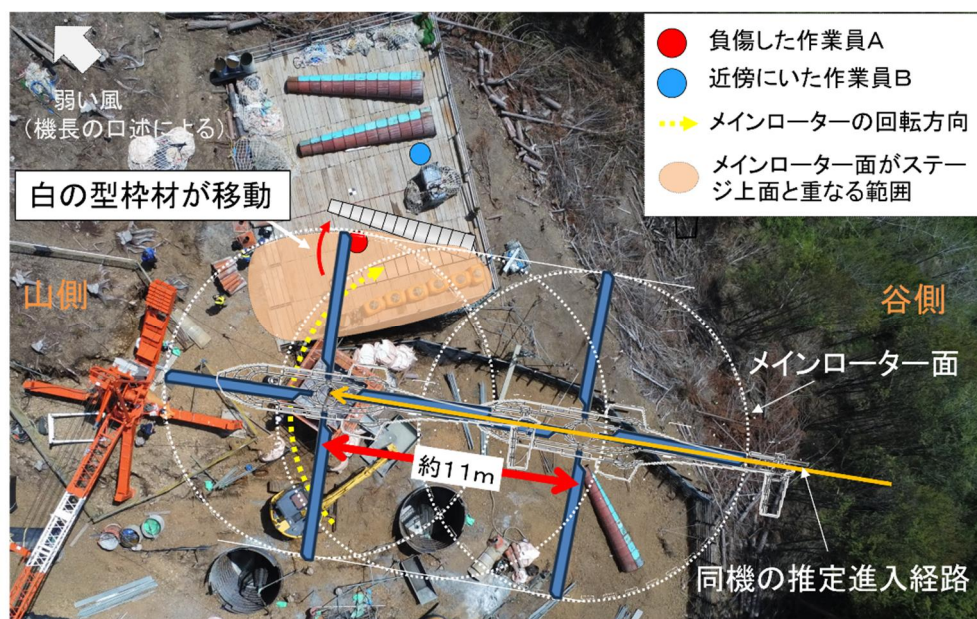
図9 ステージ上でダウンウォッシュが影響した範囲

図10のとおり、同機がホッパータンクにバケットを接地させた際のローター面からステージ上面までの高さは、約19mとなり、ホッパータンク手前の進入中のステージまでの高さは、ローター直径の15.6m以上となる。また、この高さは、ダウンウォッシュの風速が2倍に加速されることから、図11のとおり、事故発生時の環境条件においては、同機の誘導速度は約26kt、加速されるダウンウォッシュの平均推定風速は約53kt (27m/s) と推算される。さらに、約454kgの燃料を搭載する前の生コン輸送時の重量におけるダウンウォッシュの平均推定風速は、約51kt と推算される。加えて、型枠材が浮き上がった位置は、図9のとおり、メインローター面の先端付近が通過する位置となり、2.7(3)③で記述したとおり、メインローター面の先端付近は、ダウンウォッシュが平均

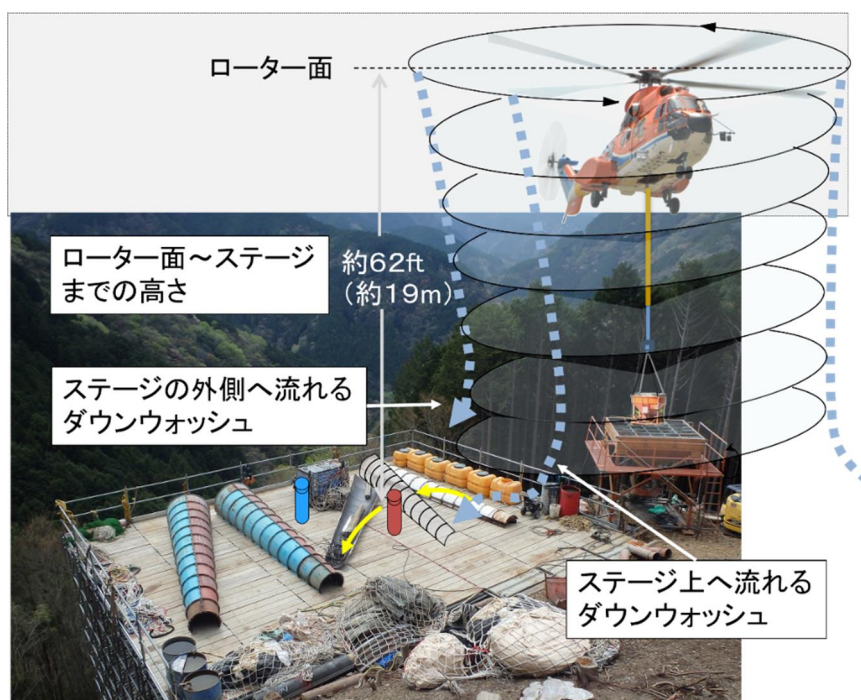
図10 ステージ上のダウンウォッシュの流れ

の推定風速を超え、最も風速が速くなる位置であったと考えられる。それに加えて、白の型枠材の手前には水タンクが置かれ、ダウンウォッシュは、その間を吹き抜けたことから、ベンチュリー効果<sup>\*8</sup>による流速の増加もあった可能性が考えられる。

ダウンウォッシュの流れは、胴体付近の複雑な気流の変化に加え、ステージ上の構造物の影響を受けることから、実際の流れをシミュレーションすることは困難であるが、事故発生時に同機が進入した際、ステージ上の型枠材は、カタカタと振動した後に浮き上がって裏返しになっていることから、一時的に増速したダウンウォッシュによって、型枠材を浮き上がらせる力が働き、更に型枠材を裏返し、アウトウォッシュによって落下位置まで移動させたと推定される。

ヘリコプターによって吹き出されるダウンウォッシュは、同じような作業を繰り返していても、ローターの推力及び機体姿勢の微妙な変化、並びに周辺の風及び地上構造物の影響を受け、複雑な流れとなり、急激に増加する可能性がある。そのため、ヘリコプターが低速で通過する付近では、ダウンウォッシュにより物件が飛ばされることがないように、重量物であっても飛散防止対策を確実に行う必要がある。また、作業に従事する者は、メインローターの直下付近及び飛散物の近傍から可能な限り離れた位置で待避しておく必要がある。
