# 航空事故調査報告書

| 型式、国籍登録記号 | セスナ式172P型、JA4098 |
| 事故種類 | 着陸時のオーバーランによる機体損傷 |
| 発生日時 | 令和6年10月27日 11時05分頃 |

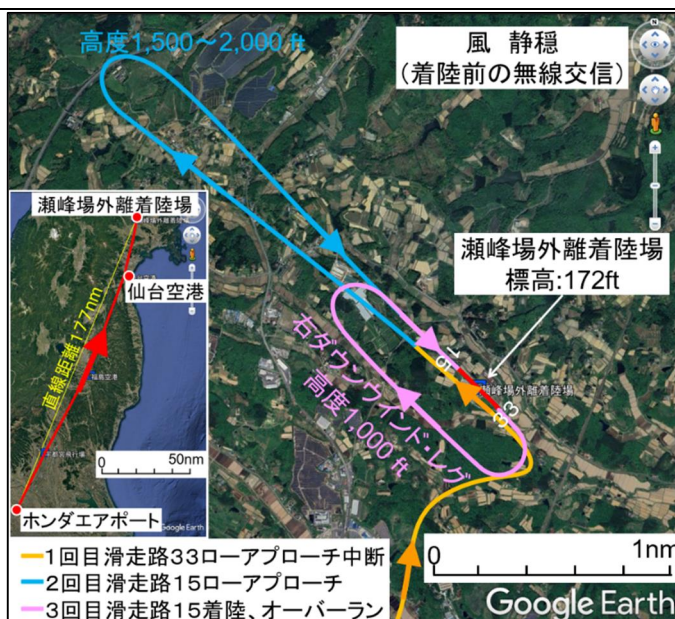
図1 推定飛行経路

機長は、同場外からの無線交信で使用滑走路15、風は静穏との情報を得た。風が静穏であり、機長にとっては初めての同場外への着陸であったので、機長は、慣熟及び展示飛行を兼ね滑走路33でローミタが、滑走路上に人が横切ったことでロ進し、1,500~2,000ftで180°た。その後、同機は、滑走路15の右ダ100ktで飛行し、フラップ15°とし、同機は、減速しつつベース旋回を行い、た。同機は、3°の進入角となるようにフ走路15の滑走路指示標識を着陸目標点た。失速警報は、接地前に作動することカ速度がやや速かったが、ほぼ目標どおりの

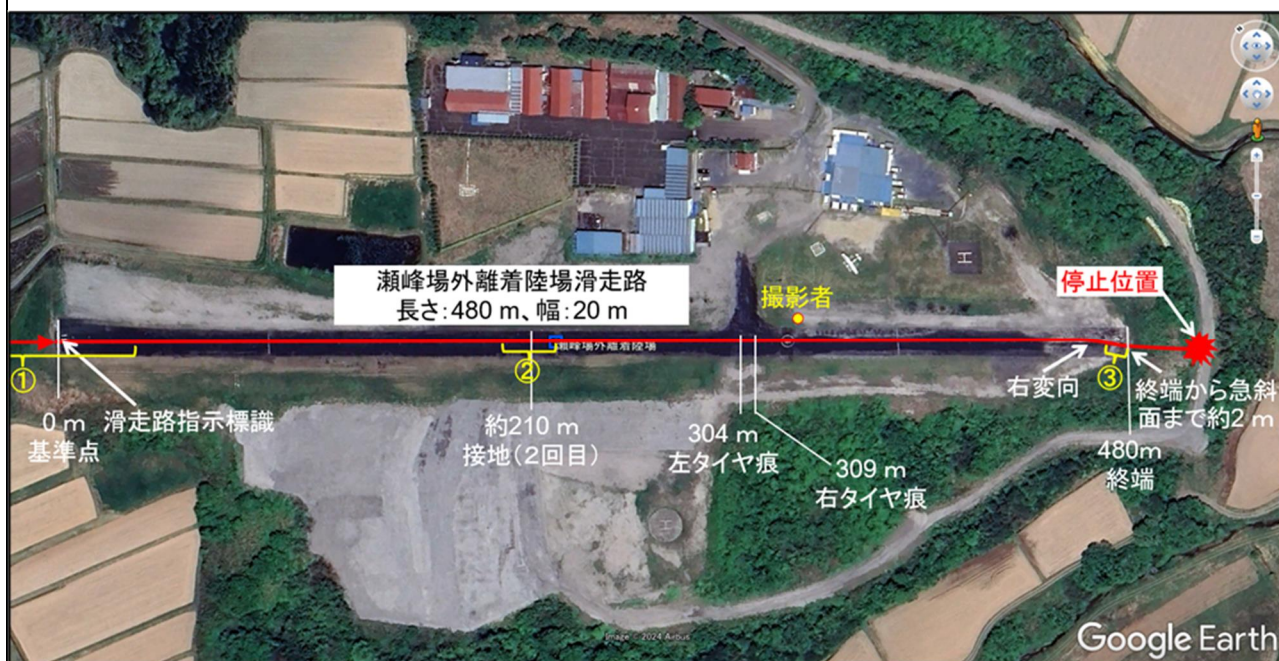
図2 推定接地位置及び停止位置

同乗者は、同機が一瞬浮いたようになり速いと感じて、「ゴーアラウンド（復行）しようか」と言った。機長は、一瞬、復行するか迷ったが、やがてまた接地し（2回目）、その位置は、進入端

同機は、同場外滑走路15進入端付近を短距離着陸の速度を上回る速度で通過し着陸した際、一旦接地後浮揚し進入端から約210m（滑走路残距離270m）付近に再度接地した。その後進入端から304m（滑走路残距離176m）付近で地上滑走中にブレーキが作動し、オーバーランしたものと推定される。オーバーランした同機は、約2m先の急斜面の草木をなぎ倒しつつ滑落し、斜面の下方にあった立木に衝突して前転したものと推定される。機体の損傷は、草木との衝突及び前転した際の衝撃により生じたものと認められる。

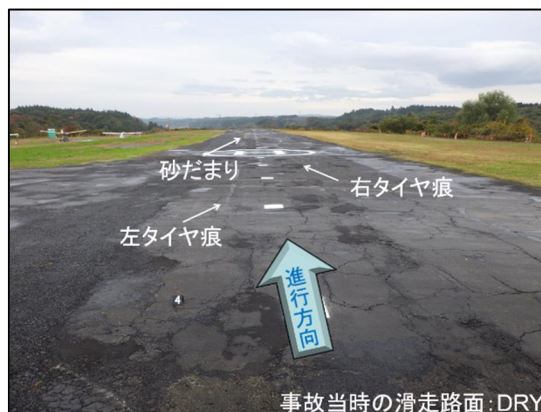
図3 滑走路上のタイヤ痕

同場外の滑走路15の進入端から304mの地点から終端まで同機の両主脚によるものと思われるタイヤ痕が残っていた。タイヤ痕は、終端の手前から徐々に右に向きを変え急斜面へと続いていた（図3及び図4参照）。左タイヤ痕は、途中で砂だまりを通過していた。滑走路面から同機の停止位置までの間は、高度差約17mの草と低木の生い茂った急斜面で、同機が滑り落ちた部分の草木がなぎ倒されていた。斜面の下方にあった立木は根元から倒れていた（図5参照）。

滑走路上に残されていたタイヤ痕及び主脚タイヤの偏摩耗の状況から、同機のブレーキは、作動を開始した時点からオーバーランして斜面に達するまで継続して正常に作動していたものと認められる。

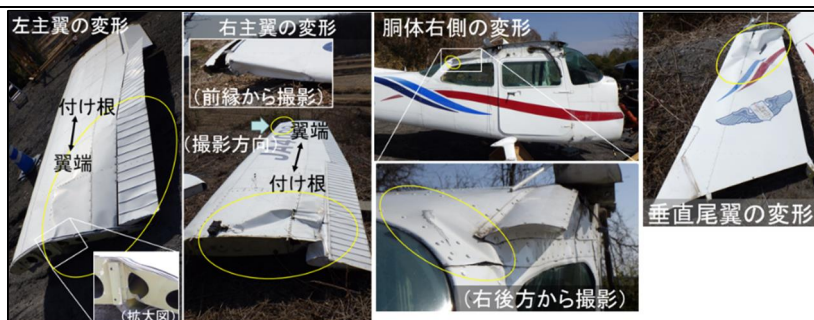
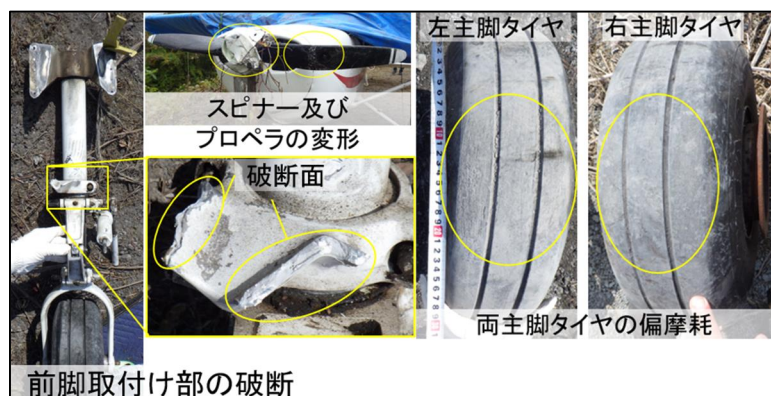
図6 機体の損傷状況1

- 左主翼 翼端付近の変形
- 右主翼 翼端及び付け根付近の変形
- 胴体 変形
- 垂直尾翼 変形
- 前脚取付け部 破断
- スピナー 変形
- プロペラ 1枚変形
- 両主脚タイヤ 偏摩耗

本事故は、同機が着陸後、滑走路内で止まることができずにオーバーランしたため、急斜面を滑落し、草木との衝突及び前転した際の衝撃により機体が損傷したものと認められる。

分析で示したとおり、着陸性能上余裕のない滑走路に着陸する際には、操縦者は、進入速度に十分配慮して進入するとともに、所定の着陸性能を発揮できる条件にあるか判断し、条件を満たしていない可能性があるとは判断した場合は、躊躇なく復行することが重要である。
