## 航空事故調査報告書

所 属 海上保安庁  
型 式 テキストロン・アビエーション式172S型  
国籍登録記号 JA395A  
事 故 種 類 不時着による機体損傷  
発 生 日 時 令和5年4月18日 10時02分頃  
発 生 場 所 大分県宇佐市

令和7年9月25日

運輸安全委員会（航空部会）議決

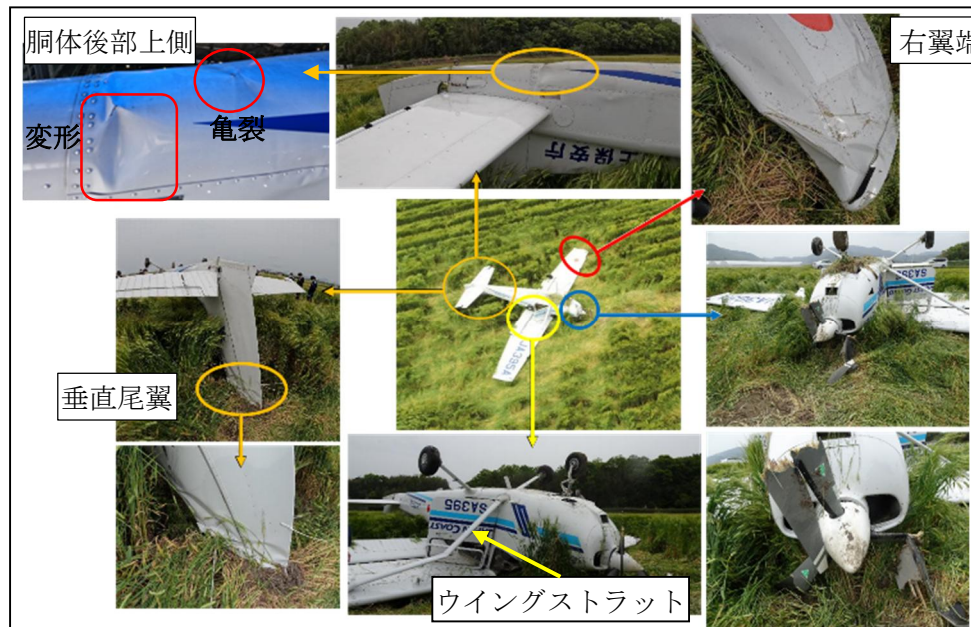
図4 機体の損傷状態

| 2.3 損壊 | <p>(1) 航空機の損壊の程度 大破</p> <p>(2) 航空機各部の損壊の状況</p> <p>プロペラ：3枚全てのプロペラブレードの破断</p> <p>右主翼：翼端の座屈及び翼上下面の損傷及び変形</p> <p>左主翼：ウイングストラットの折損、翼上下面の損傷及び変形</p> <p>垂直尾翼：地面に接触した上部の損傷</p> <p>胴体：後部の構造の変形及び外板の亀裂</p> <p>エンジン：エンジンの外観には目立った損傷は認められなかったが、ターボチャージャーからインタークーラーを介してエンジンの吸気管につながる吸気ホースが、インタークーラー出口側で外れていた。また、ホースを留める2つのクランプのうち、上側のホースクランプは吸気ホースに残っていたが、下側のホースクランプは脱落していた。脱落した下側ホースクランプは、腐食していた。カウリング内に装備されていたバッテリーは、バッテリー液が漏れ出ていた。</p> |

乗務員の口述、同機の飛行記録、損傷状態及び農地に残された痕跡から、同機は宇佐市の農地に不時着した際にノーズオーバー<sup>\*1</sup> となって上下が反転し、反方位を向いて停止したものと推定される。同機が反転したことについては、速度約37kt で主輪が接地して約20m滑走し、前輪が接地してから更に約5m進んで、土と巻き込んだ麦により回転しにくくなった前輪のタイヤが、土を高さ12cmほど盛り上げて急停止したことで、ノーズオーバーの状態となって前方に回転したことによるものと推定される。同機は、ノーズオーバーした際に、プロペラが地面と接触して破損し、スピナを支点とした倒立状態から、右側に傾いたことで右主翼端が先に地面に接地して座屈した。次に左側に傾きながら主翼上面が接地して、左主翼のウイングストラットが折損し、最後に垂直尾翼が地面と衝突したことにより、損傷したものと推定される。また、垂直尾翼が地面と衝突して、垂直尾翼と胴体をつなぐ構造により胴体後部下面を突き上げて、胴体後部の構造が変型したことにより大破したものと推定される。

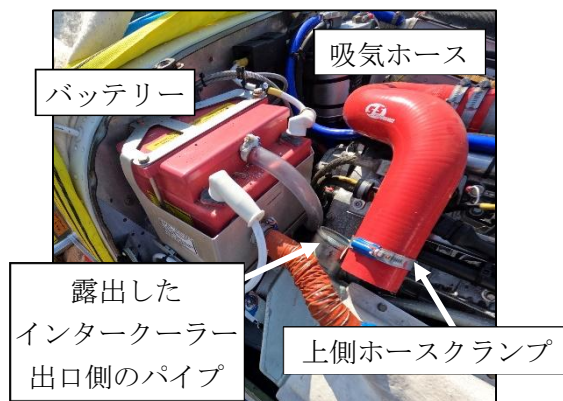
図5 事故後の吸気ホースが外れた状態

同機のエンジンの出力が低下したことについては、09時53分に「ドン」という音とともに、インタークーラーの出口側のエンジンの吸気ホースが外れたことによるものと推定される。このときの吸気管内圧力値は、同エンジンの最大圧力値である2,375mbar から飛行中の大気圧(889mbar)とほぼ同じ約900mbarまで下がっていることから、自然吸気状態になっており、エンジンに供給される空気量が大幅に減少したものと推定される。

吸気ホースが外れたことについては、本事故となった同機の飛行がインジェクター交換作業後の最初の飛行であり、飛行中に外れた吸気ホースとホースクランプを取り外し、再取付けしていたことから、本整備作業が関与した可能性が考えられる。

部品交換作業後の地上試運転、飛行前の地上試運転及び離陸時におけるそれぞれのエンジンの最大出力では、ホースクランプは脱落しなかったが、失速訓練により低下した高度を回復させるために最大出力で上昇していたときに、ホースクランプの締結が十分でなかったことで、最大出力時に生じる大気圧の約2倍の吸気管内圧力により、吸気ホースがインタークーラー出口側のパイプから外れた可能性が考えられる。また、整備手順書に示されたトルクシールを塗布する作業が実施されていなかったことも踏まえると、整備作業及び整備後の確認が適切に行われなかった可能性が考えられる。

エンジンの吸気ホースが外れたことについては、前日に行った整備作業において外した当該吸気ホースの取付けが適切ではなかった可能性が考えられる。

| <b>5.1 必要と考えられる再発防止策</b> | <p>3 分析に記述したとおり、同庁及びエンジンの設計・製造者は、次の再発防止策を講じる必要がある。</p> <p>(1) 同庁は、同機の整備の実施に際し、航空機及びエンジンの設計・製造者が定める耐空性を継続するための指示書である、メンテナンス・マニュアルに従って整備を行う必要がある。</p> <p>(2) S T C保有者である同機のエンジンの設計・製造者は、F A D E Cが適切に燃料を制御できるようにするとともに、吸気ホースが外れるなどにより、吸気管内圧力が下がったことを警報等により操縦士が認識できるよう、設計変更等を行い、改善する必要がある。</p> <p>また吸気ホースが外れても正確なエンジン出力値が表示されるよう、F A D E Cのソフトウェアを改修する必要がある。</p> |
| <b>5.2 本事故後に講じられた再発防止策</b> | <p>(1) 同庁により講じられた措置</p> <p>① 当該事故機を除く同型式の4機に対して、インタークーラー出口部分の吸気ホースの取付け部の点検を行うとともに、ホースクランプにトルクシールが塗布されていることを確認した。</p> <p>② 整備従事者に対する訓練資料について、適切な整備作業を実施するために、ヒューマンファクターズを取り入れた内容に改訂するとともに、技量維持のための定期訓練については、整備作業における装備品の取付けに際して、不備があった場合にはどのような事態が生じるかなどの危険予知を含めた内容で実施した。</p> <p>(2) エンジンの設計・製造者により講じられた措置</p> <p>S T C保有者である同機のエンジンの設計・製造者は、F A D E Cが適切に燃料を制御できるようにするとともに、吸気ホースが外れるなどして、吸</p> |

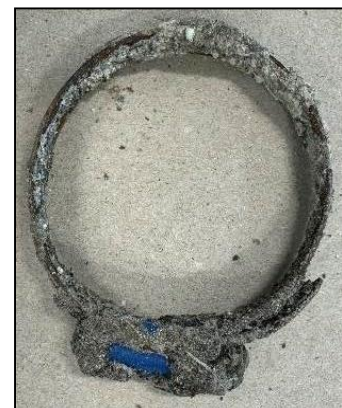
図6 下側ホースクランプ

- ② 脱落した下側ホースクランプは腐食していたが、CTスキャナーで内部を確認したところ、亀裂や破損などは認められなかった。

脱落していた下側ホースクランプが腐食していたことについては、同機が反転したことで漏れ出したバッテリー液に浸されたことで、同機が北九州空港に移動してホースクランプを回収するまでの間に腐食したものと推定される。

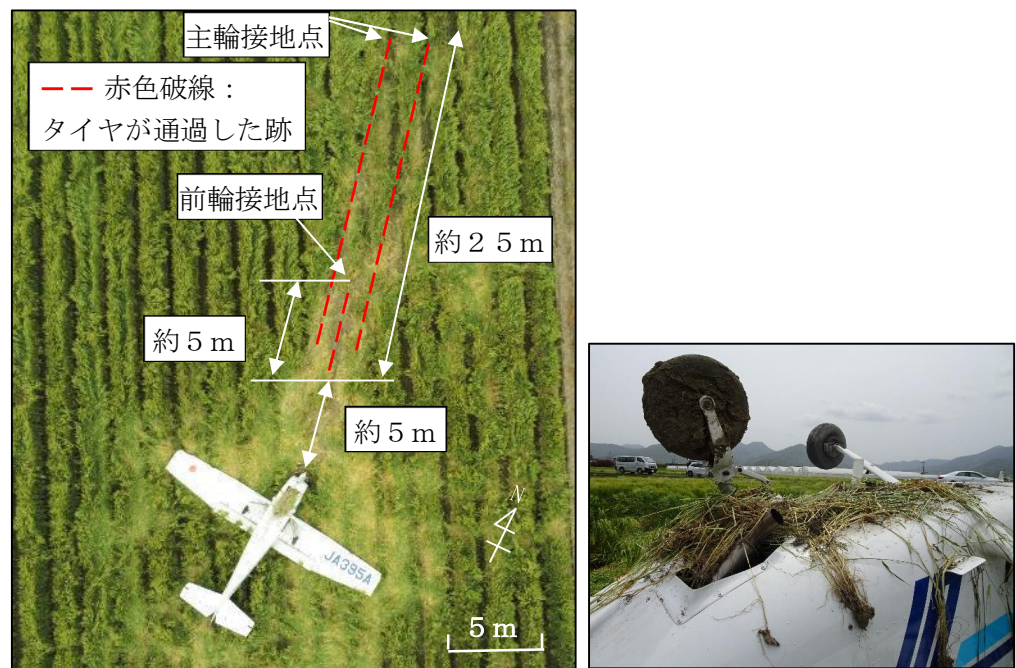
図7 不時着地の状況と降着装置に付着した土と麦

同機は、農地に不時着して、上下が反転し、機首が反方位を向いた状態で停止していた。不時着した農地には、80～100cm 程度まで成長した麦が生えていた。地面は、ぬかるんではいなかったが、土は柔らかく、同機の主輪が先に接地して約20m滑走し、前輪が接地した後、更に約5m滑走したと見られるタイヤの痕跡が残っていた。前輪が5m滑走した先に、土が高さ約12cm 盛り上がり、その約90cm 先にプロペラのスピナが突き立ったような跡と周囲にプロペラが衝突した跡があった。

同機は、この盛り上がった土から約5m先で上下が反転して、機首が反方位を向いた状態で大破していた（図7 参照）。同機のスピナの先端から前輪の先端までの距離を測定したところ、約90cm であった。同機の降着装置には麦と土が付着していた。

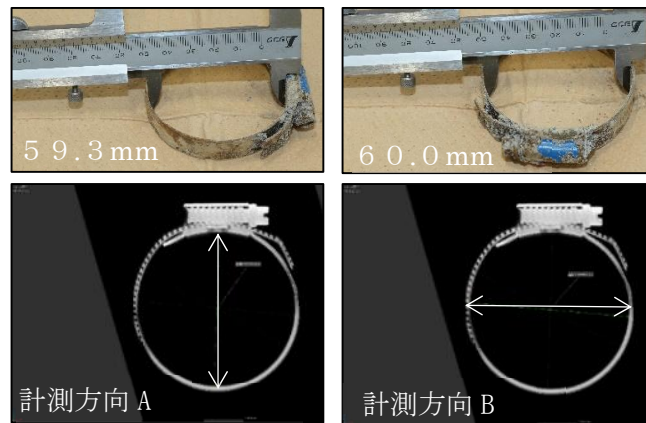
図10 脱落していた下側ホースクランプの計測

同じ部品番号の正常な別のホースクランプを同機の下側ホースクランプの位置に取り付け、適正な値で締め付けたときの内径を計測し、脱落していた下側ホースクランプの内径と比較した。結果は、表1のとおりであった。

2.7(4)②に記述したように、同じ部品番号で別のホースクランプを装着して測定した内径と、脱落していた下側ホースクランプの内径を比較したところ、脱落していた下側ホースクランプの内径が、計測方向のA側で0.3mm、B側で1.2mm 広がった。内径が1mm 違えば円周方向の長さ（締め付けるバンドの長さ）は約3mm 広がって、ホースクランプが緩む状態になることから、前日に行ったインジェクター交換で外した、2つのホースクランプの締結状態が十分ではなかった可能性が考えられる。

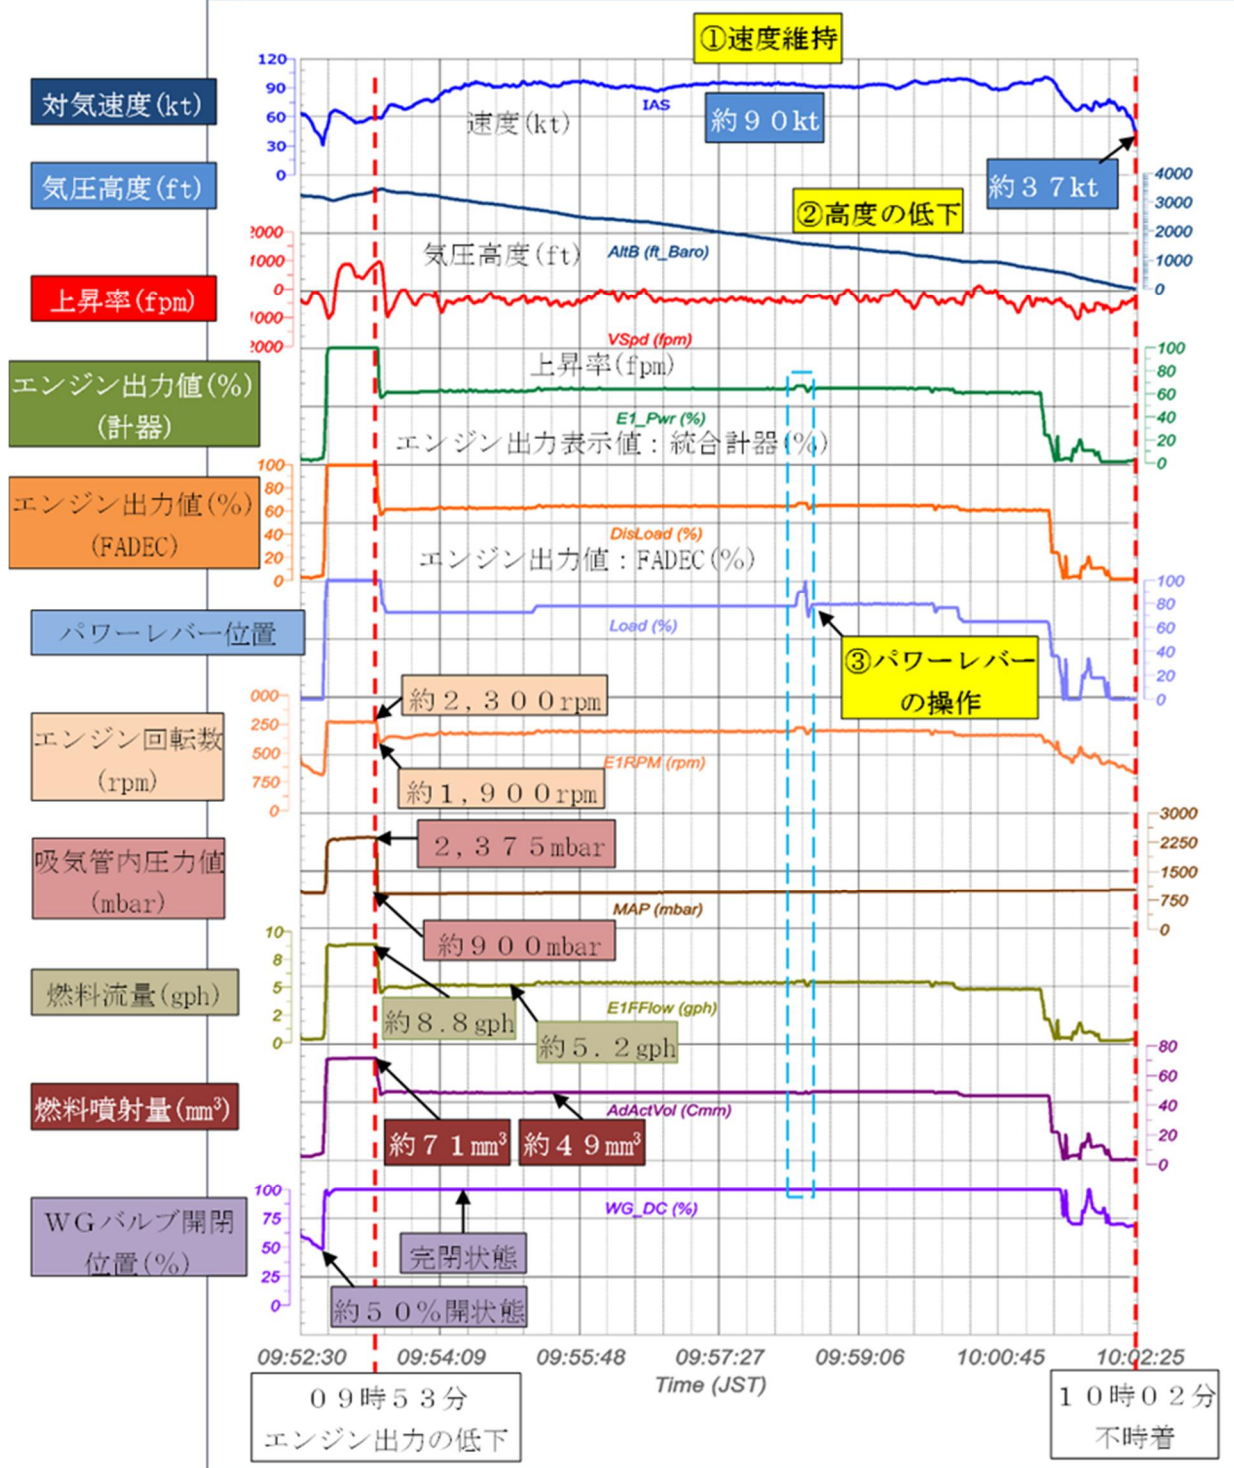
図 1 1 飛行記録

エンジン出力が低下してからの同機の前速度は、90kt前後を維持していた（図11① 参照）。エンジンの出力が下がった09時53分から緊急着陸することを通報した09時59分までの約6分間の気圧高度の変化については、約3,430ftから約1,430ftまで、約2,000ft降下していた（図11② 参照）。

09時58分頃、教官は、エンジン出力表示の変化を確認するために、パワーレバーを100%位置まで上げる操作をした後、68%位置まで下げる操作をした（図11③ 参照）。パワーレバー位置が最大の100%時に、エンジン出力の最大表示値は67%まで上昇し、エンジン回転数は、最大2,151rpmまで、約100rpm上昇したが、それ以上は上がらなかった。パワーレバーを68%位置まで下げた時には、エンジン出力表示値及びエンジン回転数は、操作に追従するような動きを示した。教官がこの操作後に戻したパワーレバーの位置は、79%の位置であった。WGバルブは、全閉のまま、緊急着陸前にパワーレバーを下げるまで変化がなかった。同機が着地した際の速度は、約37ktで、上下が反転して、地面に衝突した時の垂直加速度の最大値は、-1.32Gであった。燃料流量については、当日のエンジ
