# 航空事故調査報告書

| 型式、国籍登録記号 | ユーロコプター式AS332L1型（回転翼航空機）、JA332T |
| 事故種類 | 荷つり作業中における地上作業員の負傷 |
| 発生日時 | 令和7年3月15日 10時50分頃 |

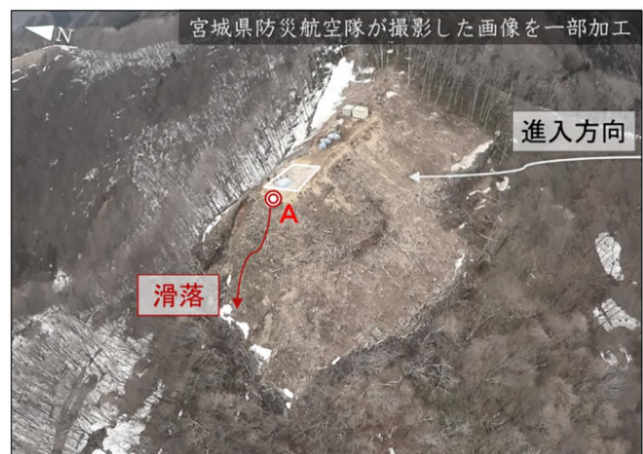
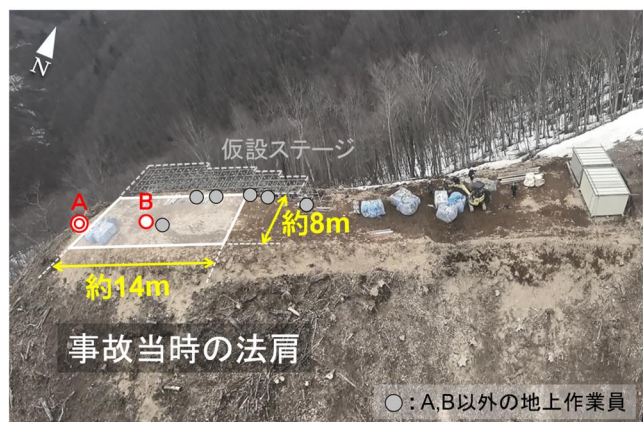
図2 上空から見た事故現場及び法肩

同作業現場は、尾根を切り開いた場所にあり、広さは東西に約14m、南北に約8mで、周囲は東側を除き崖のような急斜面となっている（図2参照）。

地上において同機の誘導を行う地上作業員A（以下「合図員」という。）は、同機を視認したことから、同機の機上誘導員が見える位置まで移動するために、法肩<sup>のりかた</sup>\*2の西側から斜面を約2m降りた幅2mほどの不整地に移動した。

合図員は、その場所で、ダウンウォッシュによる風圧及び砂ぼこりの影響を軽減させるために体勢を低くし、同機に背を向けてヘルメットのフェイスガードを装着し、振り返ったところ、身体のバランスを崩して、崖から約17m滑落した。

法肩の西側に位置する事故現場は、崖となっており、滑落する危険性が高い場所であった。また、不整地でもあり、法肩と比較して足を取られやすい環境（足場）であった。

B社は、作業現場における現場代理人として、そのリスクを適切に管理するために、作業開始前のミーティングの内容を把握し、必要に応じて事前に転落防止柵を設置するなど、地上作業員の安全を確保する必要がある。

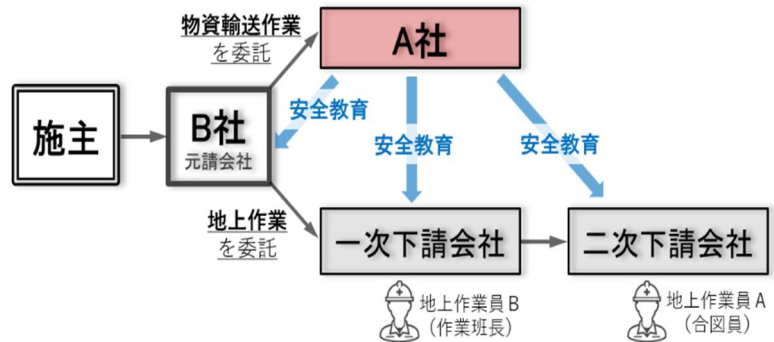
図3 同工事における役割分担

同作業現場における地上作業員は、下請会社の従業員で構成されており、B社の社員は含まれていなかった。合図員及び地上作業員B（以下「作業班長」という。）は、異なる下請会社の従業員であった（図3参照）。

B社は、同工事の元請業者として、複数の会社が混在して行う物資輸送作業の現場における現場代理人を担っていたものの、同作業現場におけるリスクを適切に管理できていなかったと考えられる。

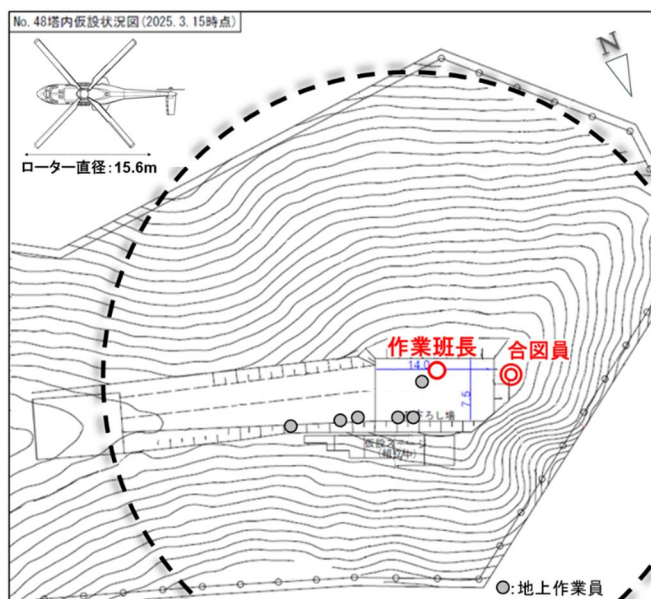
図4 ダウンウォッシュの警戒を必要とする範囲  
（黒破線部分 同工事図面に一部加筆）

本事故において、同作業現場の大きさは東西に約14m、南北に約8mであり、同機は、同作業現場からの対地高度約19mでホバリングしていたことから、同作業現場全体がダウンウォッシュの警戒を必要とする範囲に入っていた（図4参照）。

口述を聴取した複数の地上作業員の口述から、同作業現場は、通常の作業現場と比較して狭小であったと推定される。また、2.(7)の文献から、同作業現場全体が、ダウンウォッシュの警戒を必要とする範囲であったことから、地上作業員は、ダウンウォッシュの影響は回避できない環境であったものと推定される。

複数の会社が混在して作業を行う場合のヘリコプターによる物資輸送作業における災害防止の観点から、A社の地上作業員に対する事前教育については、ダウンウォッシュの影響を受けることによるリスクがあることを確実に周知し、その影響を軽視しないよう啓発する必要がある。
