# 航空事故調査報告書

所 属 法人  
型 式 イームズロボティクス製 UAV-E6150FA (無人航空機、マルチローター)  
登録記号 JU323659D902  
事故種類 無人航空機による人の死傷（重傷）  
発生日時 令和6年6月21日 05時38分頃  
発生場所 福島県南相馬市

令和7年12月11日  
運輸安全委員会（航空部会）議決  
委員長 李家賢一（部会長）  
委員 高野滋  
委員 堂園正人  
委員 早田久子  
委員 津田宏果  
委員 松井裕子

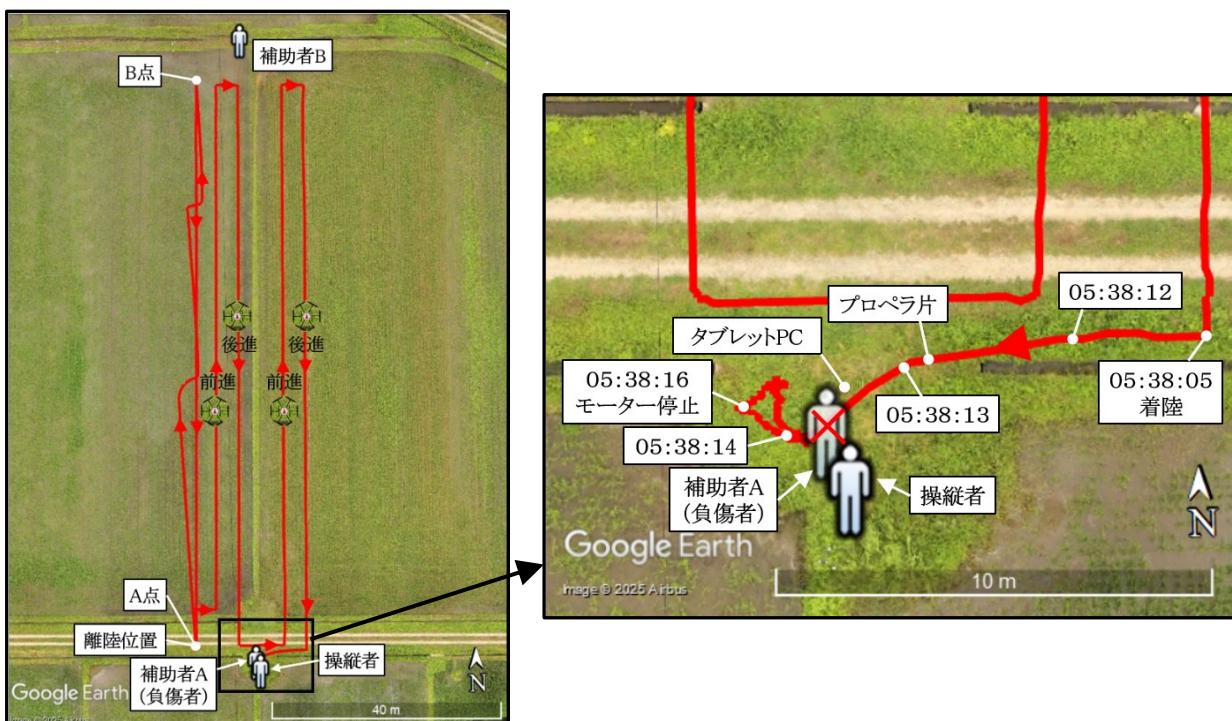
図1 推定飛行経路及び事故発生時の関係者の位置  
(飛行記録及び口述による)

05時38分頃、操縦者は、バッテリー交換のため、水田南側のあぜ道に、送信機右側のスティックを使用した手動操作により着陸させた。着陸後、操縦者は同機のプロペラの回転数を低下させたが、操縦者の意図に反して再度プロペラの回転数が上昇し、左方向に傾斜して、地面を擦るように滑りながら移動し、回転中のプロペラが補助者Aに接触した。補助者Aは、右手及び左手を負傷した。その後、同機のプロペラの回転は停止した。負傷した補助者Aの近くには、損壊したタブレットPCが落ちており、同機が着陸した位置から西に約6mの位置にプロペラ片が落ちていた。

同機の取扱説明書では、操縦者及び補助者は、離着陸及び飛行する機体から20m以上の離隔距離を確保するように求められている。しかし、操縦者及び補助者Aの口述並びに同機の飛行記録から、事故発生時に、同機が着陸した位置から補助者Aまでの距離は、約9mであったと考えられる。

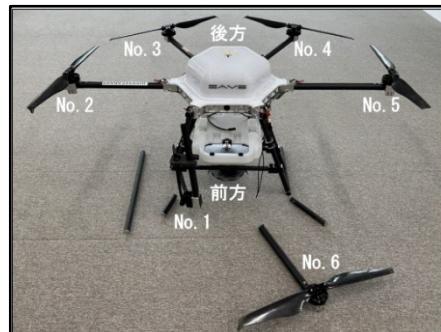
図2 機体の損壊状況

死傷者等	<input checked="" type="checkbox"/> 有 <input type="checkbox"/> 無 (重傷: 1名 右示指・中指・環指及び小指開放骨折並びに左尺骨神経断裂)
機体の損壊状況	プロペラアームの折損 (No. 1, No. 6) 、プロペラの損傷 (No. 5) 、モーター内部コイルの焼損 (No. 5) 、左側スキッド前部の折損、右側スキッド取付部の折損、右側スキッドの脱落及びタブレットPCの損壊
物件の損壊状況	なし

トル位置)まで下げたが、その際に操縦者が意図しない僅かな左ロールが入力された((2)②で後述)ため、「AB2点間モード」が選択されていた同機は、左横方向への散布ライン変更機能が作動したものと考えられる。その結果、同機は、同機右側のNo.1、No.2及びNo.3のモーター出力が上昇し、左横移動を開始したものと考えられる(図4⑤⑥⑦⑧)。しかし、同機の左側スキッドが地面に接地した状態で左横移動を開始したことから、姿勢制御目標の左ロール角約30°を超えて約55°まで同機が傾斜したため(図4⑨)、同機左側のNo.5プロペラが地面に接触して折損するとともに、No.5モーターが高負荷となって内部コイルが焼損したと考えられる。このため、同機は、姿勢制御に必要な推力が不足し、同機の機体姿勢は、ライン変更幅である4mの移動後も左に傾斜した姿勢となっていたと推定される。そして、同機の機体姿勢が左に傾斜した状態で、送信機右側のスティックが最上方(最大スロットル位置)まで上げられたことにより、西方向に最大約5.6m/sの速度まで加速し、反時計方向に機首方位を変えると同時に機首を下げながら移動し、同機の着陸位置から約9m離れた位置にいた補助者Aに同機の回転するプロペラが接触し、その後、同機の目標のロール角と実際のロール角の差が30°より大きく、同機の加速度が3m/s<sup>2</sup>以下の状態が2秒以上検知されたため、同機のクラッシュ判定機能により、自動的にモーターが停止したものと考えられる(図4⑩⑪⑫⑬⑭)。

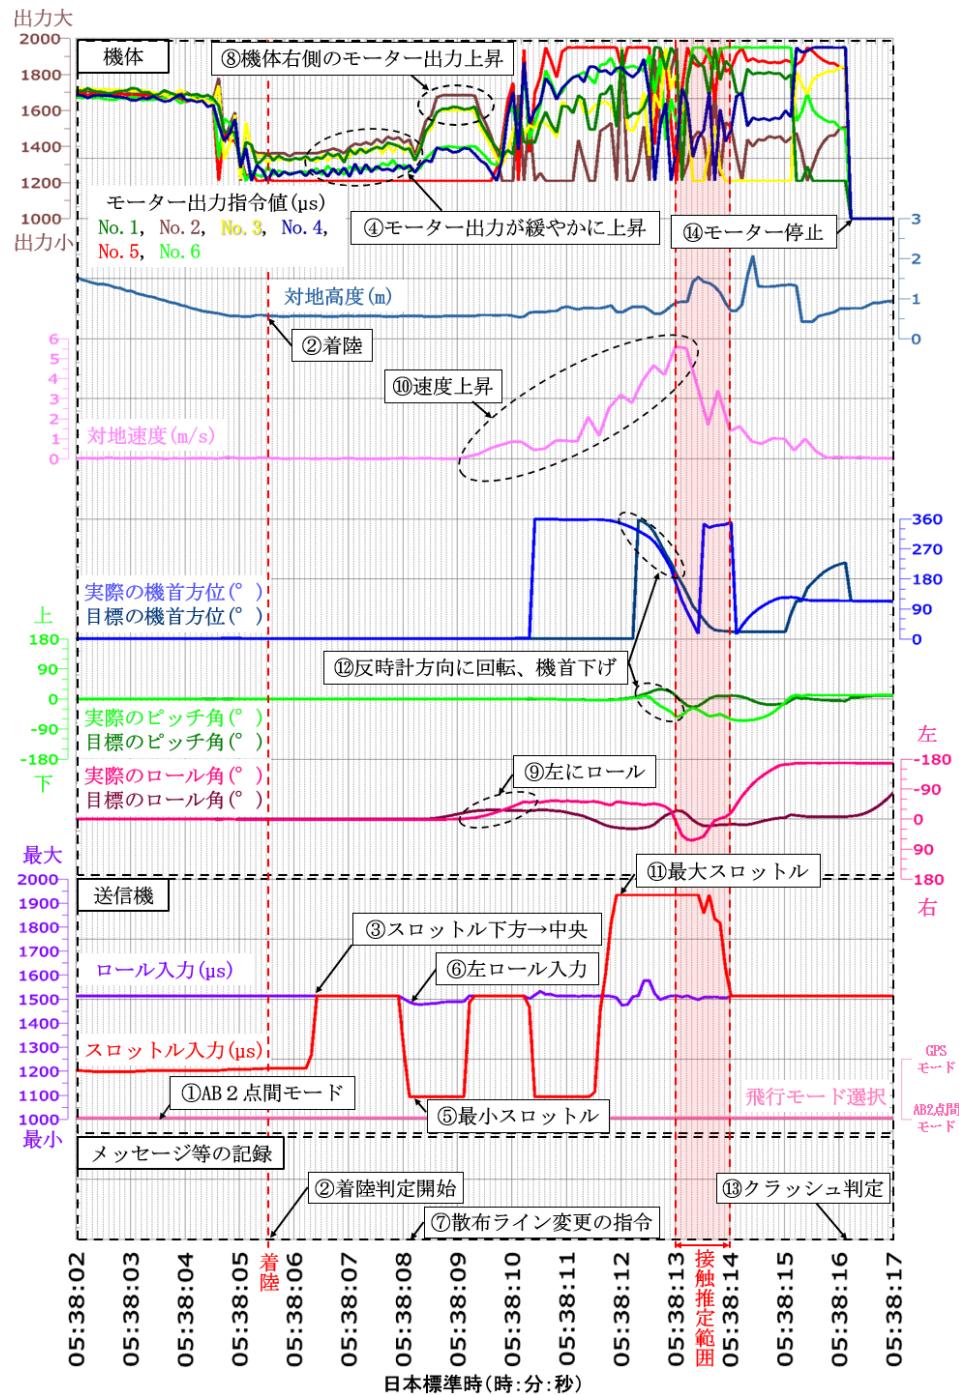
図4 飛行記録

緊急モーター停止 及びクラッシュ 判定機能	<p>(1) 緊急モーター停止機能 緊急時に操縦者がモーターを停止させたい場合には、送信機右上の緊急モーター停止スイッチ(図3⑥)を3秒間押し続けるとモーターは停止する。</p> <p>(2) クラッシュ判定機能 同型式機は、次の条件の全てが連続して2秒間以上検知された場合、機体が衝突したものと判定し、自動的にモーターを停止させる。</p> <ul style="list-style-type: none"> <li>・ 機体の加速度が <math>3 \text{ m/s}^2</math> 以下である</li> <li>・ 機体の目標の姿勢角度と実際の姿勢角度の差が <math>30^\circ</math> より大きい</li> </ul>
飛行記録	<p>同機の飛行記録装置には、令和5年1月11日から事故発生日の令和6年6月21日までの間に55回の飛行が記録されていた。そのうち、事故発生場所と同じ水田での飛行は、事故前日の3回及び事故当日の3回の計6回であった。事故発生時の飛行を除く5回の飛行では、いずれも適切に「GPSモード」に切り替えて着陸が行われていた。また、その5回の飛行のうち1回は自動帰還スイッチによる着陸、残る4回は手動操作による着陸を行っていた。その手動操作による4回の着陸のうち、3回は、着陸後、モーターが停止する前に送信機右側のスティック(図3③)を下方から中央に戻す操作が記録されていた。</p> <p>事故発生時における着陸する際の飛行記録は次のとおりであった(図4)。</p> <ol style="list-style-type: none"> <li>① 着陸時の飛行モードは、AB2点間モードであった。</li> <li>② 05時38分05秒頃、同機は、送信機右側のスティックの下方操作により着陸し、05時38分05.6秒に着陸判定が開始された(着陸判定開始時の対地高度は約0.6mが記録されていたが、これは対地高度センサーが地上高約0.6mに装備されていることによるものである。)。</li> <li>③ 05時38分06.4秒に送信機右側のスティックが下方から中央に戻された。</li> <li>④ 05時38分06秒頃から05時38分08秒頃までの約2秒間にNo.5以外のモーター出力指令値が緩やかに上昇した。</li> <li>⑤ 05時38分08.1秒、送信機右側のスティックが最下方(最小スロットル位置)となった。</li> <li>⑥ 05時38分08.0秒から05時38分08.3秒にかけて、送信機右側のスティックが左に操作された(全ロール操作範囲の約8.6%)。</li> <li>⑦ 05時38分08.2秒に「左に4m散布ライン変更の指令」が記録された。</li> <li>⑧ 05時38分08秒頃、機体右側に位置するNo.1、No.2及びNo.3のモーター出力指令値が顕著に上昇した。</li> <li>⑨ 05時38分09秒頃、機体の目標のロール角が左約<math>30^\circ</math>となり、05時38分11秒頃、機体の実際のロール角が目標のロール角をオーバーシュートして左約<math>55^\circ</math>となった。</li> <li>⑩ 05時38分09秒頃から05時38分13秒頃までの約4秒間に機体の対地速度は、約0m/sから約5.6m/sまで上昇した。</li> <li>⑪ 05時38分11.9秒に送信機右側のスティックが、最下方から最上方(最大スロットル位置)となった。</li> <li>⑫ 05時38分12秒頃から05時38分13秒頃までに機体の機首方位が、北から南へ約<math>180^\circ</math>変化し、機体のピッチ角が、約<math>0^\circ</math>から機首下げ約<math>54^\circ</math>まで変化した。</li> <li>⑬ 05時38分16.2秒に「クラッシュ判定」が記録された。</li> </ol>

⑭ 05時38分16.2秒に全てのモーター出力指令値が最小となった。

同機の取扱説明書によると、同機の着陸時の操縦操作の方法は、自動散布飛行である「AB2点間モード」から手動飛行である「GPSモード」に切り替えて、手動操作による着陸を行う場合には、機体を地面に着陸させ、モーターが停止するまで送信機右側のスティックを最下方まで下げ続ける必要があるとされている。しかし、同機の飛行記録から、操縦者は、「AB2点間モード」のまま、手動操作により送信機右側のスティックを最下方付近まで下げて着陸操作を行ったものの、同機のモーターが停止する前に同スティックを中央位置に戻したものと推定される。その結果、同機のモーター出力が最小状態で1秒以上継続されなかったため、同機は着陸したと判定されず、モーターの回転数が再び上昇し始めたものと推定される（図4①②③④）。

- ・ 令和6年6月28日、着陸時の適切なモード切替え、着陸操作及び緊急停止操作等をまとめた「2024/6/21 AS10（型式名：UAV-E6150FA）転倒事故解析結果と対策について」に基づき、同法人に説明を行った。
- ・ 令和6年7月5日、「イームズ製農業機AS10の事故発生と安全対策のお知らせ」とする文書を同社のホームページ上に掲載し、事故発生の経緯説明及び注意喚起を行った。また、同様の内容の文書を同型式機所有者に通知した。
- ・ 導入講習時の教育において、自動散布飛行終了後のモード切替え確認の徹底及び着陸時の操作方法を強調することとした。
- ・ 令和7年3月27日、同機の製造者は、同機と同型式機を含む2型式機を対象に、「AB2点間モード」選択時の安全対策のため、次の2点の仕様変更を決定し、変更作業を隨時実施している。

- ・ 僅かな横方向のロール入力で散布ライン変更機能が作動しないように、当該機能が作動するロール入力の範囲を設定するパラメーターを新たに追加し、約90%以上の入力があった場合にのみ作動する仕様に変更
  - ・ 「G P S モード」との誤認防止のため、「AB2 点間モード」で AB2 点間記録後には、機体の前後移動が不可能な仕様に変更
- これらの変更内容については、「イームズロボティクス社製農薬散布機体仕様変更について」とする文書をホームページに掲載するとともに、対象機種の所有者に通知した。
