航空事故調査報告書

運輸安全委員会（航空部会）議決

所属	公益社団法人長野グライダー協会
型式、国籍登録記号	アレキサンダー・シュライバー式ASK21型（滑空機、複座）、JA21YP
事故種類	着陸時の機体損傷
発生日時	令和6年10月26日 13時50分頃
発生場所	長野県長野市 長野市滑空場付近 (北緯36度38分20秒、東経138度15分34秒)

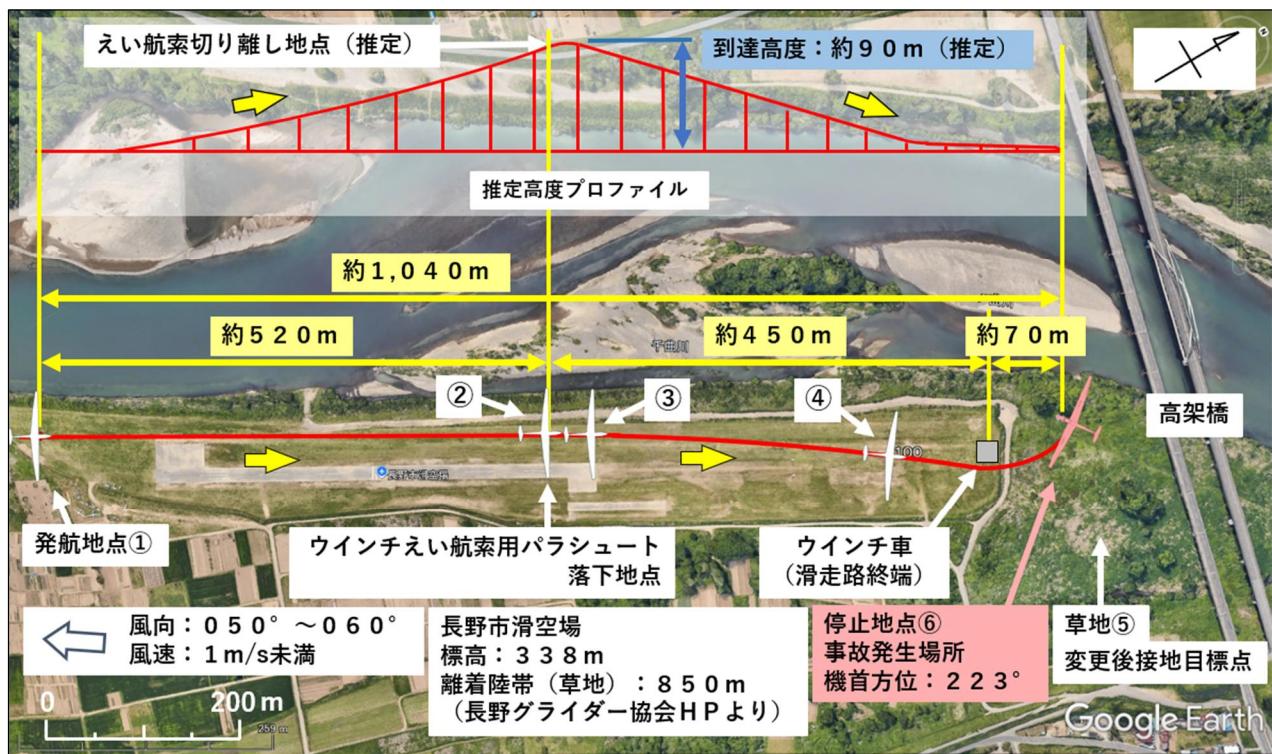
図1 推定飛行経路

同機は、ウインチえい航中に低高度（移行^{*1}中を想定）でウインチがけん引力を喪失した場合（以下「ウインチパワーオフ」という。）に備えた緊急操作訓練を実施するため、教官である機長が後部操縦席、訓練生が前部操縦席に着座し、13時50分に同滑空場の滑走路04Lから発航した（図1①）。

機体の浮上後、上昇姿勢にして間もなく、訓練生は、ウインチのけん引力が喪失したことを感じたため、速やかに機体の姿勢を水平に戻し、えい航索を切り離した（図1②）。その時、速度計は約90km/h、高度計は約430m（対地高度約90m）を指示していた。

訓練生は、滑走路終端の位置を確認した後、直ちにダイブ・ブレーキを開き、同滑走路への着陸を試みた。しかし、教官は、ダイブ・ブレーキだけでは高度を下げきれず滑走路内に着陸できないと判断し、直ちに操縦を交代した（図1③）。

教官は、いずれの場合も搭乗者の安全を確保できないと考え、滑走路への着陸を中止し（図1④）、同滑走路の北東側約70m先にある草地（図1⑤）へ接地目標点を変更した。

同機が滑空して滑走路終端を越えたとき、教官は、草地（図1⑤）にある立木及びその先の高架橋との衝突を避けるため、左に旋回した。しかし、左旋回により下がった左主翼が草木に接触したこと、同機は左に旋回しながら接地し、右に横滑りした後、機首右側面が草木に衝突して停止した（図1⑥）。教官及び訓練生に負傷はなかった。

訓練生はウインチの巻取りが停止されてから速やかにえい航索を切り離したこと及び事故当時がほぼ無風であったことから、同機がえい航索を離脱したのは、パラシュートの落下地点上空付近であったものと考えられる。よって、同機がえい航索から離脱した時の滑走路の残距離は、パラシュートの落下地点から滑走路終端までの距離である約450 mであったものと考えられる（図1参照）。

教官の口述によると、同機は、ウインチの停止直後に姿勢を水平に戻し、ダイブ・ブレーキを開いてフォワード・スリップを行っていることから、ウインチ停止後、速やかに降下したと考えられる。しかし、同機が接地から停止までに約150 mの距離が必要であることに対して、同機が接地可能となったのが滑走路終端の約100 m手前で、滑走路の残距離が足りなかつたことを考えると、有効な滑走路長が不足していたものと考えられる。

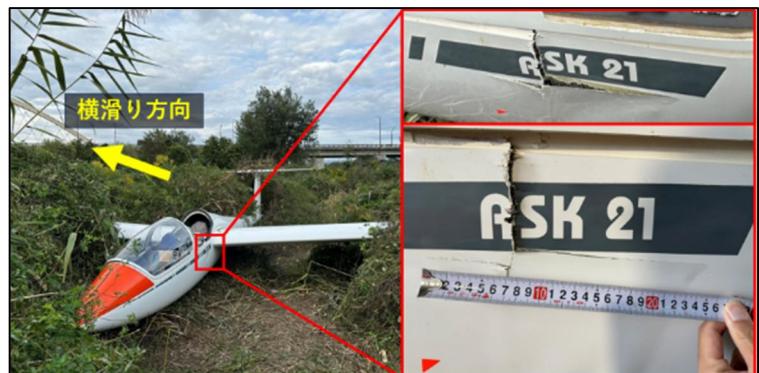
図2 主な損傷箇所（胴体左外板）

中破

- ・胴体左外板に亀裂
(大修理相当)
- ・左主翼前縁に亀裂
- ・後部座席風防が破損

同機は、左に旋回して接地後、右に横滑りを開始し、機首右側面が草木に衝突した際、胴体左外板に圧縮荷重がかかり損傷したものと推定される。

本事故は、同機がワインチパワーオフ訓練を行った際、滑走路内に着陸できず、滑走路前方の草地へ左に旋轉しながら接地し、草木に衝突して胴体左外板を損傷したことによるものと推定される。
