航空事故調査報告書

所 属 個人
型 式 シェンプ・ヒルト式アーカスM型（動力滑空機、複座）
登録記号 JA 1 1 AM
事故種類 墜落
発生日時 令和3年10月12日 09時39分頃
発生場所 北海道かみかわ上川郡びえい美瑛町

令和8年2月27日
運輸安全委員会（航空部会）議決
委 員 長 李家賢一（部会長）
委 員 高野 滋
委 員 堂園正人
委 員 早田久子
委 員 津田宏果
委 員 松井裕子

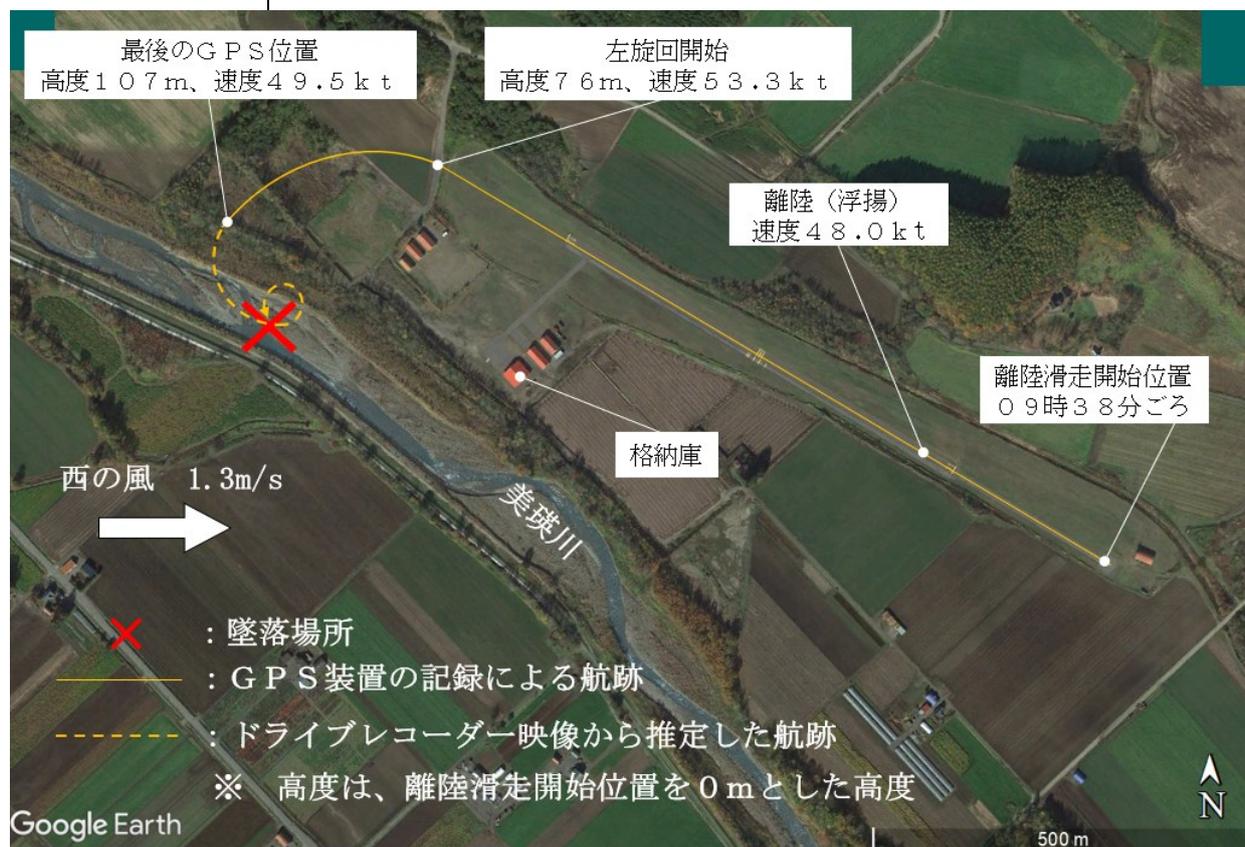
図3 推定飛行経路

同機は、09時38分頃、レジャー飛行のため同滑空場南東端から北西に向けて自力発航^{*1}した。同機は、滑走路北西端付近を通過した後、上昇しながら左旋回を開始したが、約90°変針した辺りで、突然、エンジン音が消失した。通常、飛行中にエンジンが停止した場合は、飛行速度を維持するために降下しなければならないが、同機は、エンジン音が消失した後も降下する

様子がなくそのまま左旋回を継続した。同機は、その後、対地高度約100mで左旋回のスピンに入り急降下した。スピンは1回転で止まり、機首をやや上げ始めたところで美瑛川に墜落した（図3参照）。

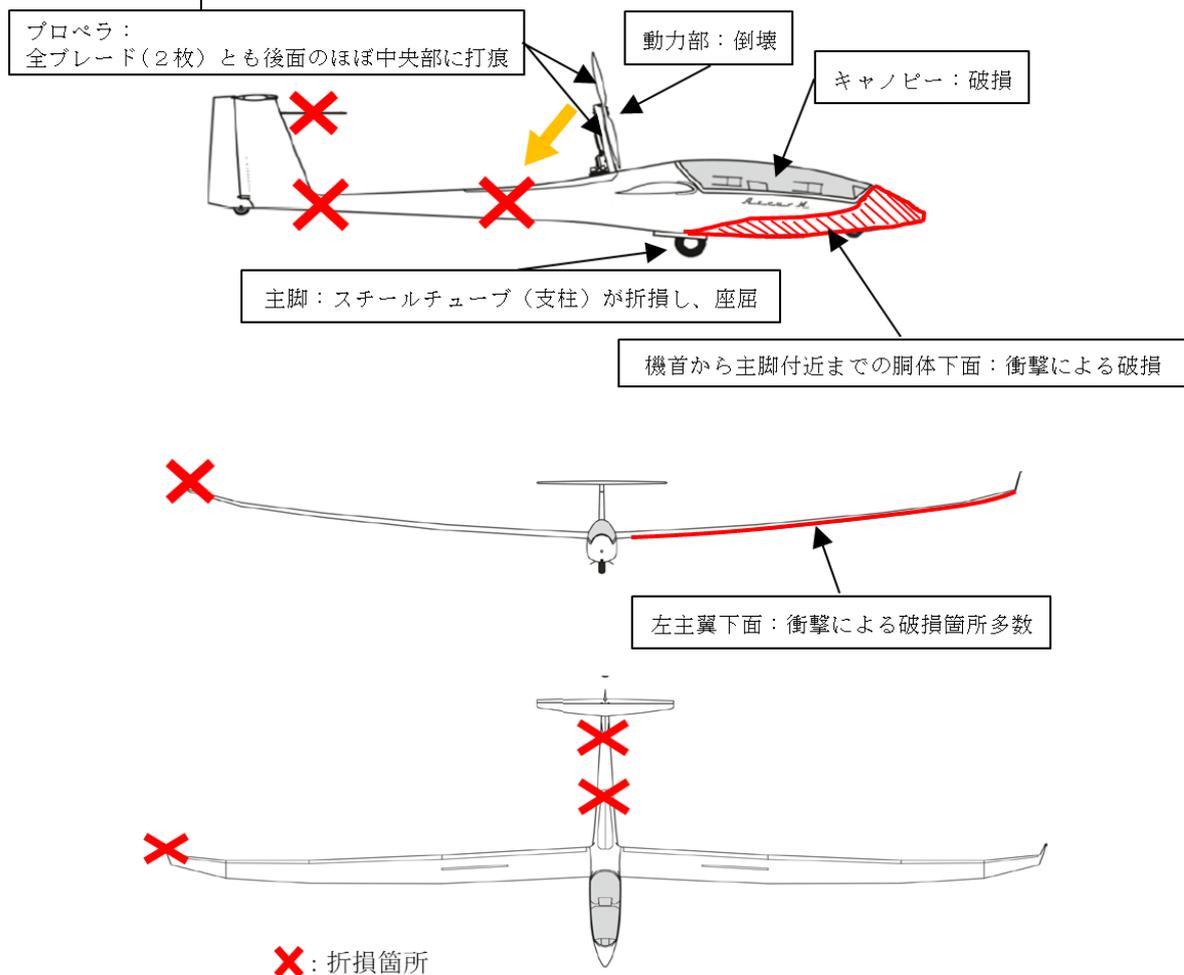
図4 機体の損壊状況

- (1) 航空機の損壊の程度 大破
- (2) 航空機各部の損壊の状況（図4参照）
 - ・ コックピット：キャノピー破損、前後席座席バケット破損、前席フラップレバー屈曲及び固着
 - ・ 胴 体：中央部で折損、機首から主脚付近までの胴体下面破損
 - ・ 主 翼：左主翼下面破損、右主翼端折損

(主翼と胴体の取付部の損傷は認められなかった。)

- ・ 動力部：尾部方向に倒壊
 ※ 動力部を展開及び格納するためのアクチュエーターは、完全に展開された状態（エンジン作動位置）であった。
- ・ プロペラ：全ブレード（2枚）について後面のほぼ中央部に打痕
- ・ 主脚：スチールチューブ（支柱）が折損し、座屈
 操縦系統の不具合は認められなかった。また、エンジンに異常燃焼の痕跡や内部破壊などは認められなかったが、エンジンの点火系統の機体側（配線コネクターとエンジンコントロールユニットの間）の導通確認を行ったところ断線しているのが確認された。

一方、機体調査の結果から、同機の動力部を展開又は格納するためのアクチュエーターが、完全に展開した位置であったこと及びプロペラブレードの後面に胴体との衝突によるものと考えられる打痕が認められたことから、同機の動力部は、胴体内部に格納されることなく、地表面との衝突時まで、エンジン作動時の位置のまま展開されていたと考えられる。

以上のことから、同機は、自力発航後の左旋回上昇中、約90°変針したところでエンジン回転数の低下に伴い出力が低下し、その後も機首が下がることなく旋回を続けたことにより速度が急激に低下して失速に陥り、スピンに入ったものと考えられる。そして、地表面と衝突する約1秒前にスピンの回転が止まったものの、降下率を減じることができず、やや機首下げ、翼はほぼ水平の状態地表面と衝突したものと推定される（図6参照）。その際、機首部分が川の中にあつた岩と衝突したため、大きく破損したものと考えられる。

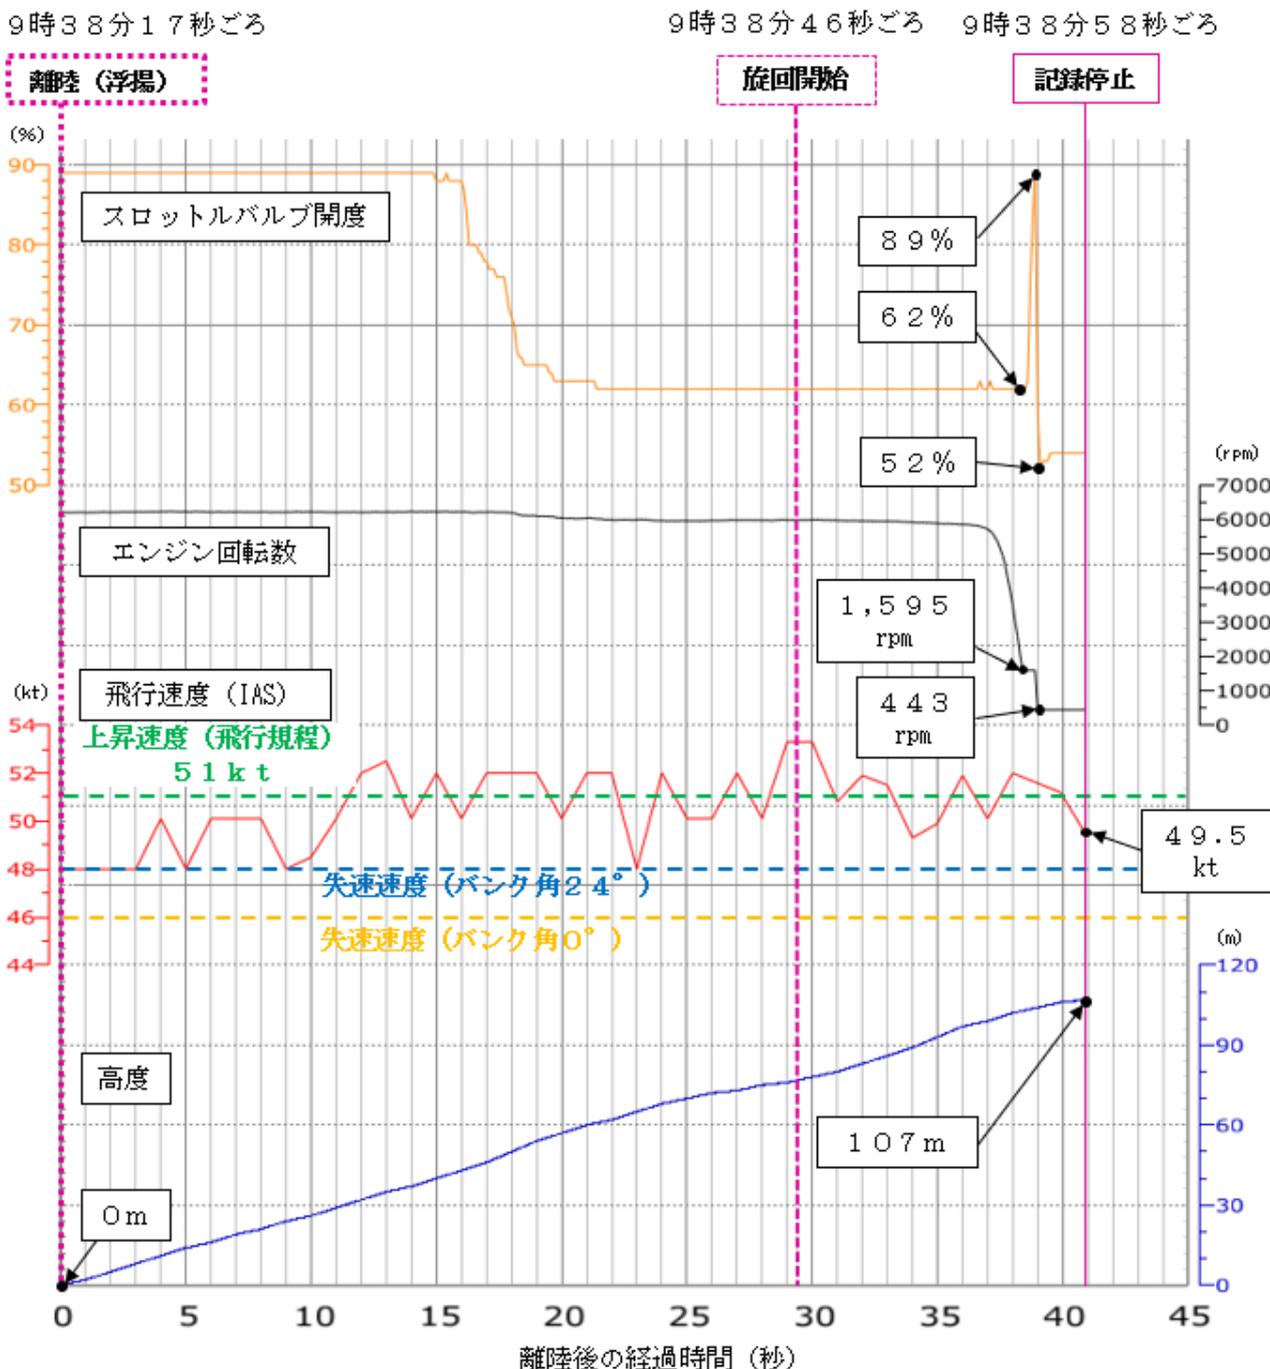
図5 飛行高度、飛行速度、エンジン回転数及びスロットルバルブの推移 (離陸から記録停止までの41秒間)

図5で示すとおり、同ユニットには、エンジン回転数やスロットルバルブの開度等が記録されていた。データの解析結果によれば、同機が離陸を開始した以降、エンジンは正常に作動(エンジン回転数、約6,200rpm)していたが、エンジン回転数が、4,949rpm(データ記録停止の3.4秒前)から1,595rpm(データ記録停止の2.6秒前)まで急激に低下した

後にスロットバルブの開度が急激に増加していた（データ記録停止の2.1秒前に62%から89%に増加）。さらに、エンジン回転数が、443rpm（データ記録停止の1.9秒前）に低下したことが記録されていた。 なお、エンジンデータの記録停止とGPSの記録停止は、同時であったとみられる。
--	--

事故前に記録されたエンジンのデータの解析結果から、エンジン回転数の低下は、エンジンのストール^{*4}による、との見解が、エンジン製造者及びエンジン制御ユニットの製造者から示された。同見解によれば、エンジン回転数が1,595 rpmまで低下した際に、操縦士のスロットルレバーの操作によって、スロットルバルブが急激に作動（開度が62%から89%に増加）してエンジンストールが発生し、エンジン回転数が443 rpmまで低下した可能性が考えられる（一般的に2サイクルエンジンは、スロットルを急激に操作すると空気流量が瞬間的に増え、燃焼室に適正混合気が確保できなくなり、最終的にストールに至る。）（図5参照）。

また、エンジンストールによる回転数低下に先立ち、データ記録停止の2.6秒前には、エンジン回転数が、約6,200 rpmから1,595 rpmまで急激に低下しているが、事故後、同機のエンジン内部に破損が認められなかったことから、エンジン内部機構に起因するものではないと考えられる。しかし、同機に搭載されていたエンジンは、製造後の使用時間が2時間44分と短く、初期不良の可能性も否定できない。エンジン回転数が急激に1,595 rpmまで低下した原因を特定することはできなかった。

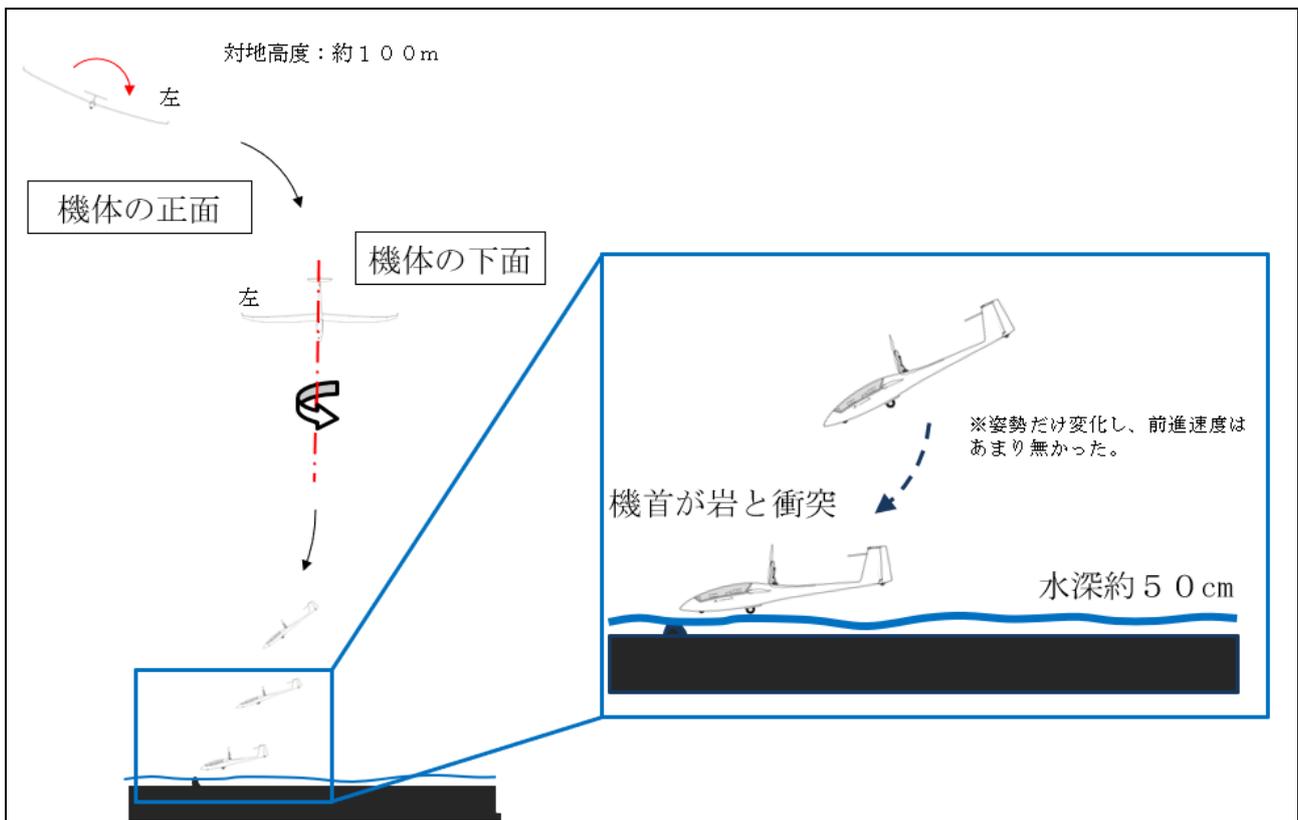
図6 スピンになった以降の機体の動き

スピンの回転が停止したことについては、回復操作を行えば1/2～3/4回転で回転が止まるとされ、映像でもスピンの回転がおおむね1回転で止まっていたことから、操縦士がスピンからの回復操作を行ったことによるものと考えられる。事故直前のスピンの左回転であったことから、スピンの回復操作では右ラダーを踏み込む必要があり、操縦士Aの右足脛骨下部の骨折は、この回復操作で右ラダーを踏み込んだ状態で地表面に衝突し、機首部が破損した際に生じた可能性が考えられる。しかしながら、操縦士両名とも死亡しているため、スピンからの回復操作の詳細については明らかにすることができなかった。

- (1) 自力発航後の上昇中にエンジン故障が生じた場合、速度の急激な低下を防ぐため、速やかに機首を下げて速度を維持するとともに、旋回は最小限にとどめる。
- (2) 自力発航後の上昇中におけるエンジン故障を想定し、できる限り失速やスピンからの回復が可能となる十分な高度を獲得した後、第1旋回を開始する。
