航空事故調査報告書

所 属 全日本空輸株式会社
型 式 ボーイング式787-9型
国籍登録記号 JA899A
事故種類 機体の動揺による人の負傷
発生日時 令和6年2月1日 01時09分頃
発生場所 中部国際空港の南南東約100km、高度約8,500m

令和8年2月27日

運輸安全委員会（航空部会）議決

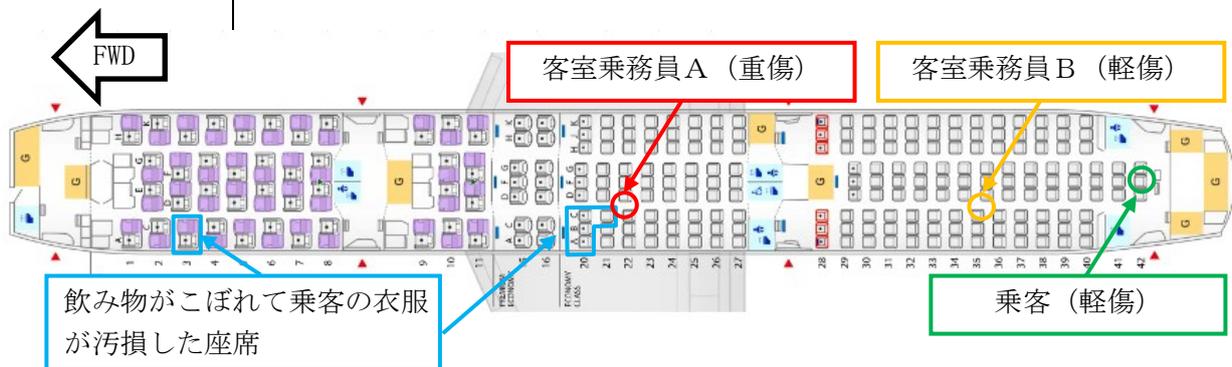
図2 事故発生時の客室乗務員及び乗客の被害状況

この一連の機体動揺の際、客室左側通路の22列目座席付近でドリンクサービスを行っていた客室乗務員（以下「客室乗務員A」という。）は、体が約60cm（乗客用座席の肘掛けの高さ辺りまで）浮き上がった後、足から着地したが、踏ん張り切れずに横座りのような姿勢で尻もちをつき、右足に重傷を負った。

一方、客室左側通路の35列目座席付近でスナック菓子を運んでいた客室乗務員（以下「客室乗務員B」という。）は、体が約60cm浮き上がった後、正座のような姿勢で床面に着地し、左足に軽傷を負った。

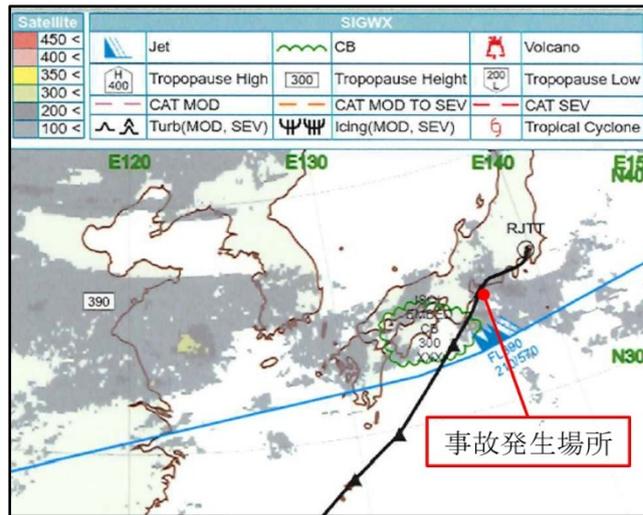
図5 1月31日21時有効 Significant Weather Chart (悪天情報図)

フィングにおいて、気象情報を確認した。飛行経路断面予想図（図6参照）において、飛行計画の巡航高度であるフライト・レベル（以下「FL^{*4}」という。）340は、ジェット気流の影響で揺れることが予想されたため、巡航高度をFL280～300に下げることが共有した。また、運航乗務員は、同社作成の1月31日21時有効の Significant Weather Chart（悪天情報図）（図5参照）において、四国から飛行経路にかかる範囲で、FL300までの孤立した積乱雲が解析されていることを確認したが、雲頂高度の高い部分は限定的であるため、水平方向に回避可能であると考えていた。その後の客室乗務員とのブリーフィングにおいて、運航乗務員は、巡航高度をFL280～300とする予定であること、離陸後約15分間は、雲の影響で揺れることが予想されるため、15分後の状況を確認してシートベルト着用サインを消灯する予定であること及び離陸後約1時間半まで、ライト^{*5} マイナスからライト程度の揺れに遭遇する可能性もあるので注意しながらサービスを行う必要があることを伝えた。

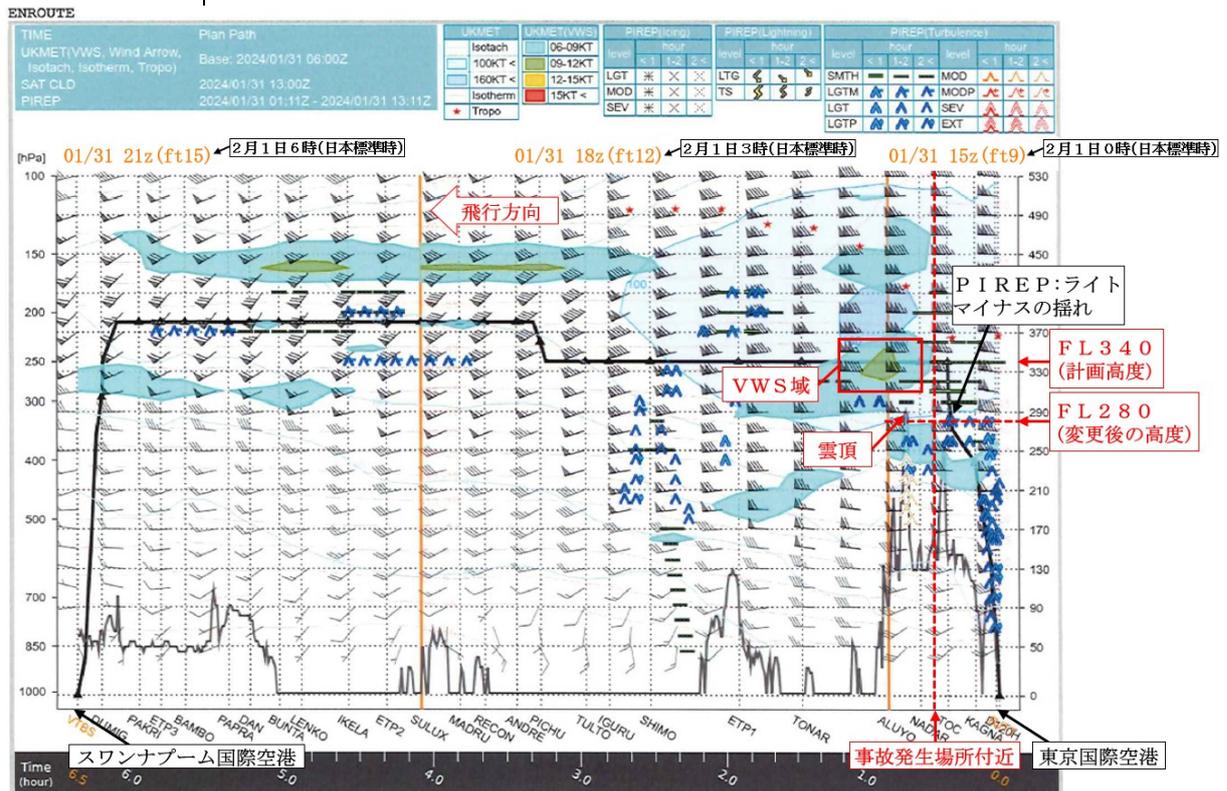
図6 飛行経路断面予想図

同社作成の飛行経路断面予想図では、事故発生場所の少し先に雲頂高度がFL290に達する雲が予想されており、巡航高度のFL280付近では、先行機から、ライトマイナスの揺れがPIREP^{*8}で報告されていた。FL330付近には、1,000ftの高度差に対する9～12ktの風向風速の変化を示す鉛直シア（VWS: Vertical Wind Shear）域が予想されていた（図6参照）。なお、同図は、1月31日15時を予測開始時刻とし、^{だいたい}橙色縦線の区切られた各領域は、その時刻から9時間後の2月1日の00時、12時間後の同日03時、15時間後の同日06時の予想及びPIREP等の情報が記載されている。

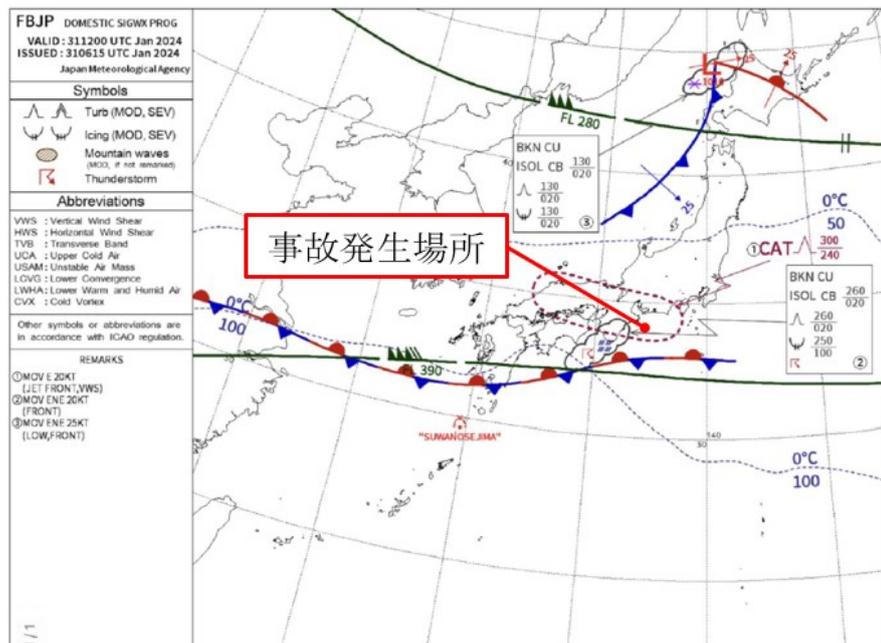
図7 国内悪天予想図

国内悪天予想図 (FBJP) の1月31日21時の予想によると、事故発生場所付近のFL 240～300に晴天乱気流 (並の乱気流) が予想されていた。また、その西側の空域のFL 020～260に孤立した積乱雲の雲域及び並の乱気流が予想されていた (図7参照)。

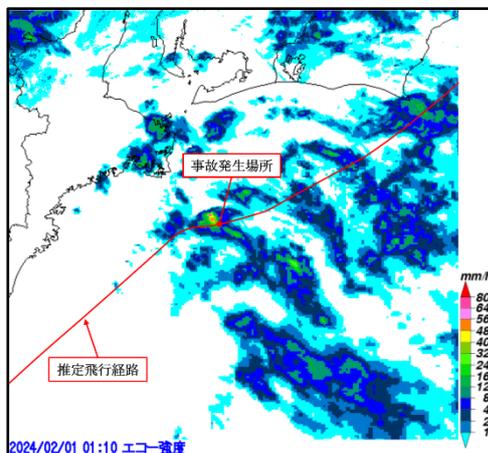
図8 エコー強度

事故発生時刻（01時09分頃）に近い01時10分のレーダー合成図によると、事故発生場所付近では、降水強度20～30mm/h程度の東進するエコーが観測されており（図8参照）、エコー頂高度は、約7～9km（約FL230～295）であった（図9参照）。

| <p>(1) 気象について</p> | <p>01時10分のレーダー合成図 (図8及び図9参照) によると、事故発生場所付近には、東進する積乱雲と考えられる降水強度が 20～30mm/h 程度のエコーが観測されており、エコー頂高度は、約7～9km (約FL230～295) であったことから、FL280 (約8,500m) で飛</p> |

行していた同機は、この積乱雲に遭遇したと推定される。

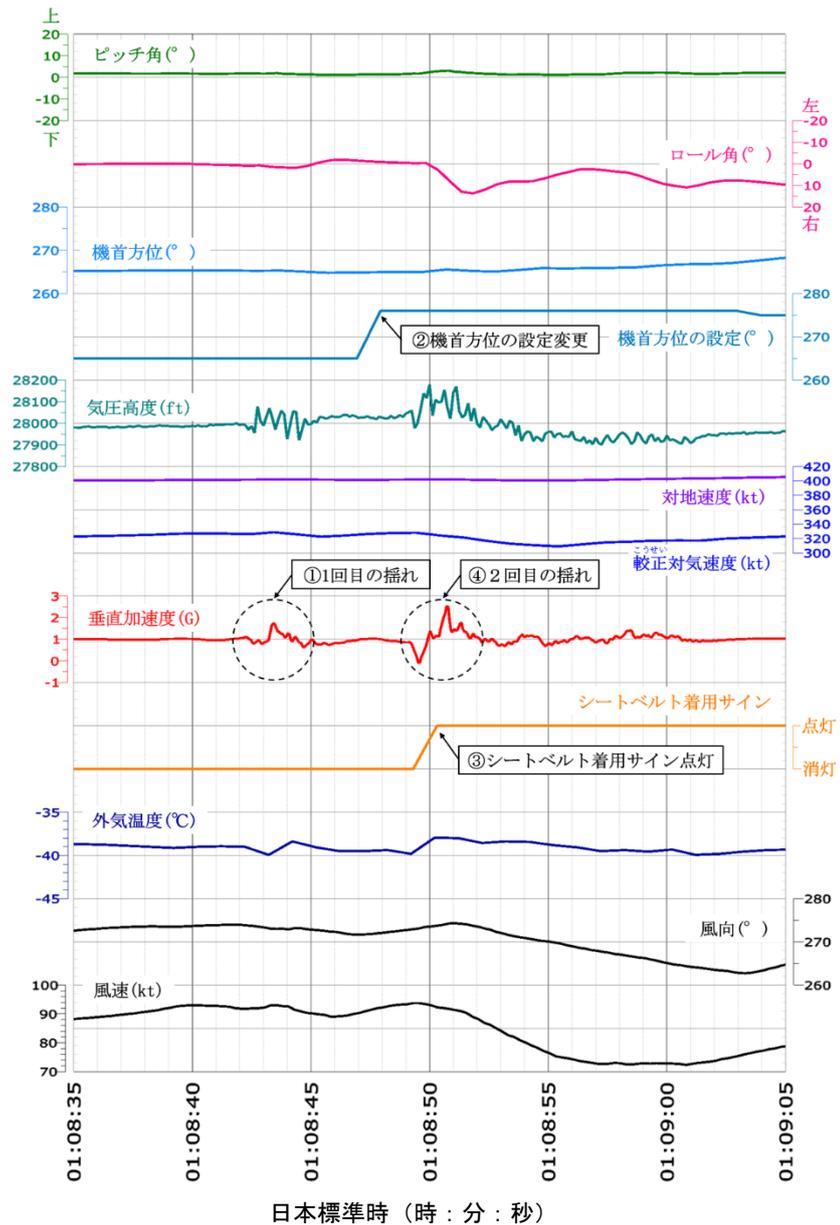
図10 EAFR及びCPLの記録

同機のEAFR及びCPLの記録によれば、01時08分49秒頃から01時08分51秒頃までの約2秒間に、垂直加速度が $-0.1G \sim +2.5G$ の範囲で大きく変動していた（図10④参照）。

シートベルト着用サインの点灯は、01時08分50秒頃であった（図10③参照）。外気温度は、 -4.0°C 付近であった。

E A F R及びC P Lの記録によれば、01時08分50秒頃にシートベルト着用サインが点灯し、01時08分49秒頃から01時08分51秒頃までの2回目の揺れの際に、垂直加速度の大きな変化が記録されていた。これらのことから、客室乗務員Aは、2回目の揺れの際に宙に浮き、着地時に右足首に大きな荷重がかかったことで重傷を負い、客室乗務員Bも同様に宙に浮き、着地時に軽傷を負ったものと考えられる。また、シートベルト着用サインの点灯は、2回目の揺れとほぼ同時であったことから、両名には、シートベルト着用サインの点灯を認識し、サービスを中止して機体動揺に備える十分な時間はなかったと推定される。
