航空事故調査報告書

所 属 日本航空株式会社
型 式 ボーイング式787-8型
国籍登録記号 JA843J
事故種類 機体の動揺による客室乗務員の負傷
発生日時 令和6年4月1日 15時29分頃
発生場所 成田国際空港の南東約150km、高度約17,000ft (FL170)

令和8年2月27日
運輸安全委員会（航空部会）議決
委員長 李家賢一（部会長）
委員 高野 滋
委員 堂園 正人
委員 早田 久子
委員 津田 宏果
委員 松井 裕子

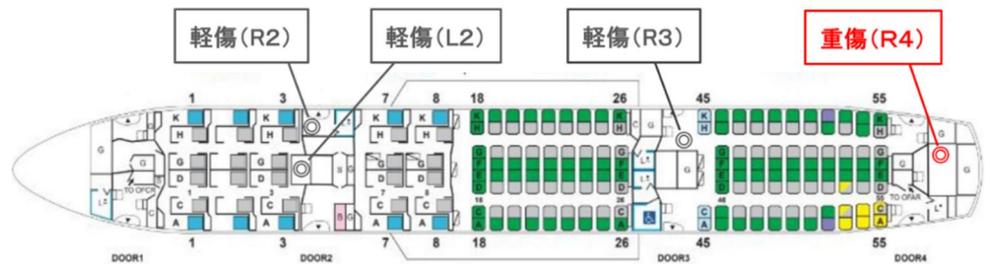
図2 事故発生時の負傷した客室乗務員の位置

機体右側4番ドア担当の客室乗務員（R4）は、後部のギャレーにおいて、ドロワーを上棚に収納するためつま先立ちの状態であった。体が浮き上がり、右足を外側にひねるようにして着地した。

客室乗務員（R3）は、中央部のギャレーにいた。ギャレー内のアシストハンドルをつかんだが、左手首をひねった。

客室乗務員（L2）は、前部のギャレーにいた。ギャレー内のアシストハンドルをつかんだが、右手、左膝及び腰を打った。

客室乗務員（R2）は、機内サービス終了のアナウンスをしていた。壁に身体を押し付けて揺れに耐えようとしたが、腰をひねった。

客室乗務員（R 2、L 2、R 3、R 4）は、客室安全確認の前に実施している着陸に備えた業務を実施中に、同機が垂直方向に大きく動揺したことにより負傷したものと推定される。

客室乗務員（R 4）が骨折したことについては、同機が垂直方向に大きく動揺したことにより体が浮き上がり、右足を外側にひねるようにして着地したことによるものと推定される。

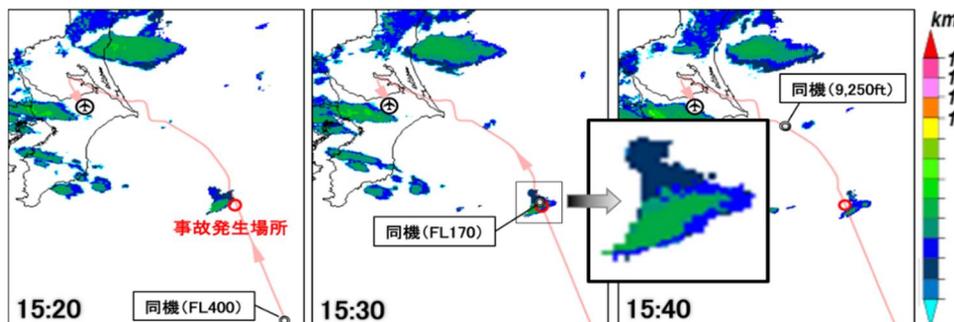
図4 レーダー合成図（エコー頂高度）

地上気象レーダーによるレーダー合成図（エコー頂高度）によれば、15時30分における事故発生場所付近では、雲頂高度5km（16,000ft）～6km（20,000ft）まで発達したレーダーエコーが観測されていた。

レーダー合成図 (エコー頂高度) の観測結果から、15時30分頃、事故発生場所付近には、
雲頂高度5 km (16,000 ft) ~ 6 km (20,000 ft) の積雲系の雲があり、その上方にわた
って気流のじょう乱が発生していたものと推定される。

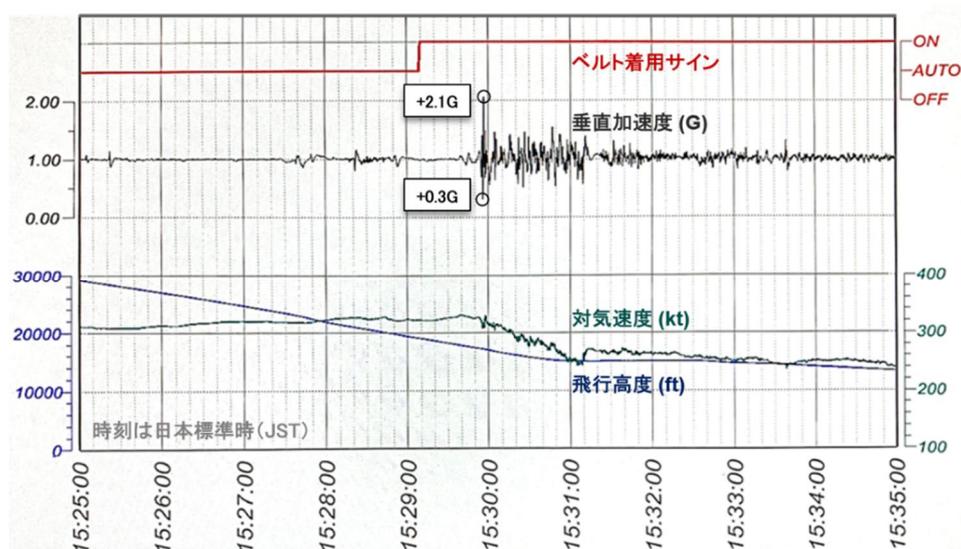
図5 E A F R及びC P Lの記録

C P Lの記録によると、ベルト着用サインは、離陸時はONであり、その
後、上昇中にAUTOに変更され、15時29分にONとなっていた。

E A F Rの飛行記録によると、垂直加速度は、15時29分55秒から
57秒にかけて、+0.3G～+2.1Gの間で変化していた。

E A F Rの飛行記録から、同機は15時29分55秒から57秒にかけて、FL170付近を
降下中に大きく動揺したものと考えられる。
