# 航空事故調査報告書

所属	個人
型式、国籍登録記号	グラザー・ディルクス式DG-400型（動力滑空機、単座）、JA2316
事故種類	着陸時の機体損傷
発生日時	令和7年4月12日 17時01分頃
発生場所	北海道北見市 北見地区農道離着陸場（スカイポートきたみ） （北緯43度46分48秒、東経143度43分51秒）

事故の概要	同機は、令和7年4月12日（土）、耐空証明検査のため機長のみが搭乗し、北海道北見市内の北見地区農道離着陸場を離陸し、同場外に着陸する際、滑走路端ののり面に衝突し、機体が大破し、機長が重傷を負った。
調査の概要	主管調査官ほか1名の調査官（令和7年4月13日指名） ドイツ連邦共和国（機体の設計・製造国）の代表 意見聴取（原因関係者）及び意見照会（関係国）を実施

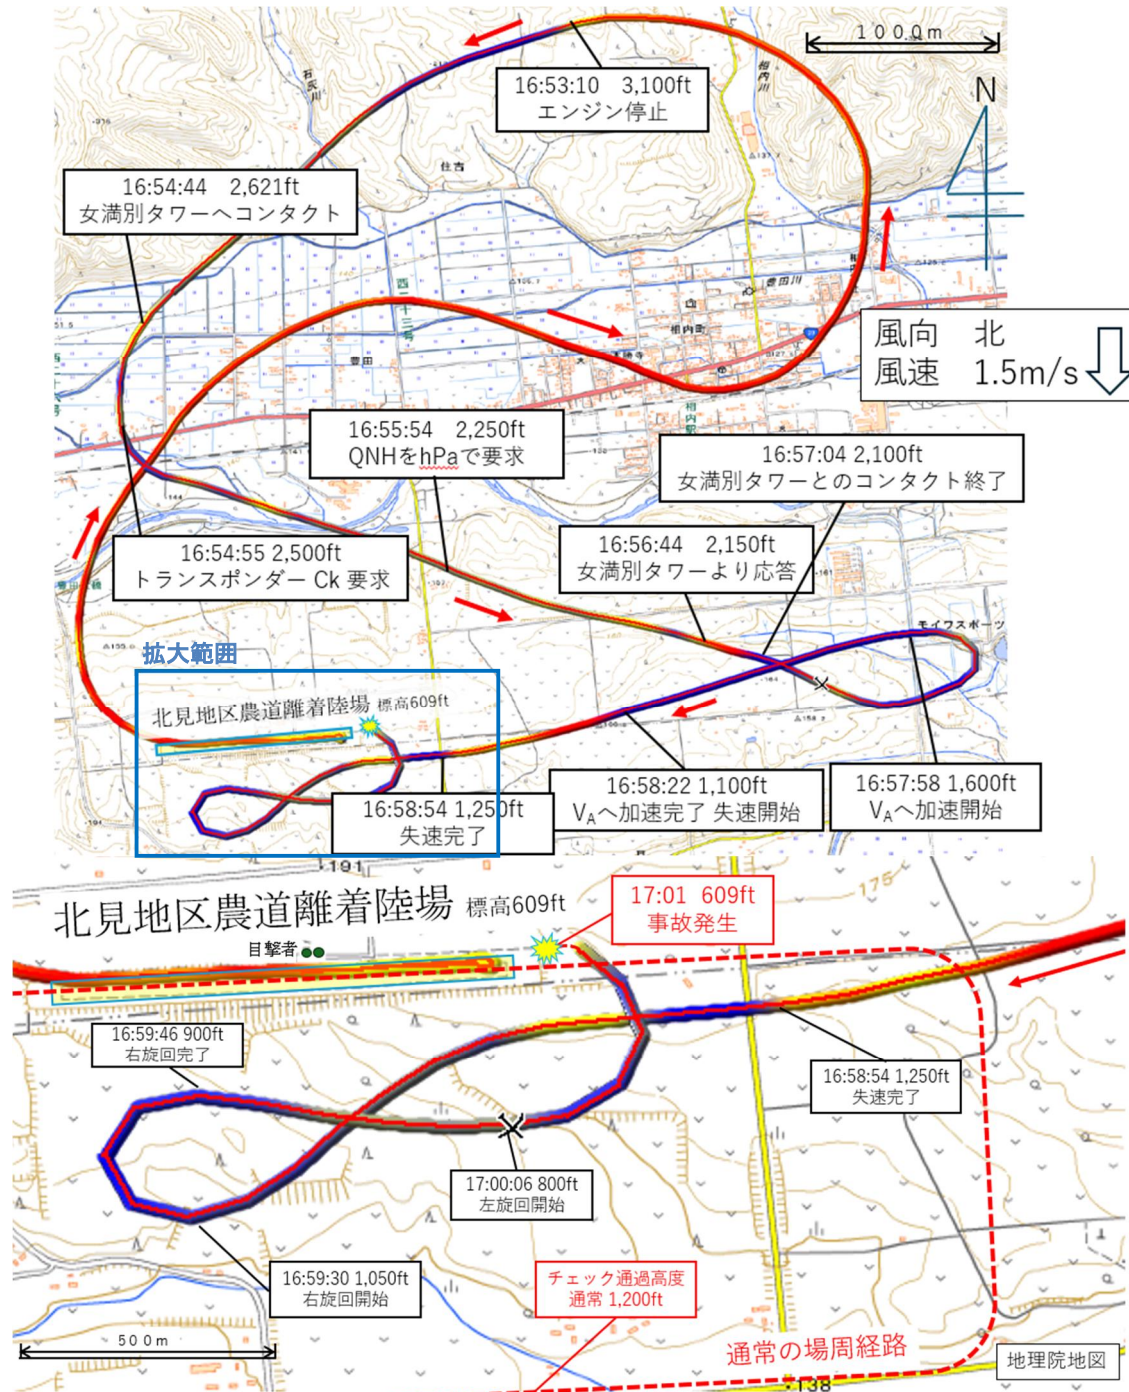
図1 同機の推定飛行経路(航跡は計器のGPSログによる、高度は気圧高度、下は拡大図)

は、同機の高度は2,300ftであった。その後、同場外へ帰投しながら、耐空証明検査の項目である $V_A^{*3}$  (103kt)のチェックのため加速した後、減速して失速の検査項目を行った。

同場外上空まで帰投すると、同機は通常の進入経路である滑走路の南側を飛行した。この時同場外には10名ほどのクラブ員がいたが、同機が同場外に進入してくるのを目撃していたのは2名のみであった。また、航空機の運航を支援する北見フライトサービスは管理事務所内で運用しており同機を直接見ていなかった。目撃した整備士は、この時胴体背面のエンジン格納部の扉が、少し開いていることに気付き、管理事務所内にいた無線交信の担当者に、その旨を伝えるよう要請した。機長はこの助言を受信したが着陸間際であったのでそのまま着陸することとした。機長は高度が低いと感じたのでダウンウインドに入る際に滑走路から離れないように右へ旋回し、その後ファイナルに入るため左へ旋回し滑走路に着陸しようとした。しかし、この旋回でオーバーシュートしたためバンクを深くして修正しようとした際に機体が沈んだ。同機は機首下側を滑走路進入端手前の鉄製フェンスにこすって跳ね上がり、機首がのり面に衝突して左に回転して停止した。機長は進入するに当たり着陸装置は下げたが、フラップ、ダイブブレーキについては操作することはなかった。同機のGPSの記録によると右旋回を開始した時点で対地高度400ft、左旋回を開始した時点で200ftであった。なお、機長は事故後、場周飛行を開始した頃から事故発生までどのような高度で飛行したか説明できなかった。

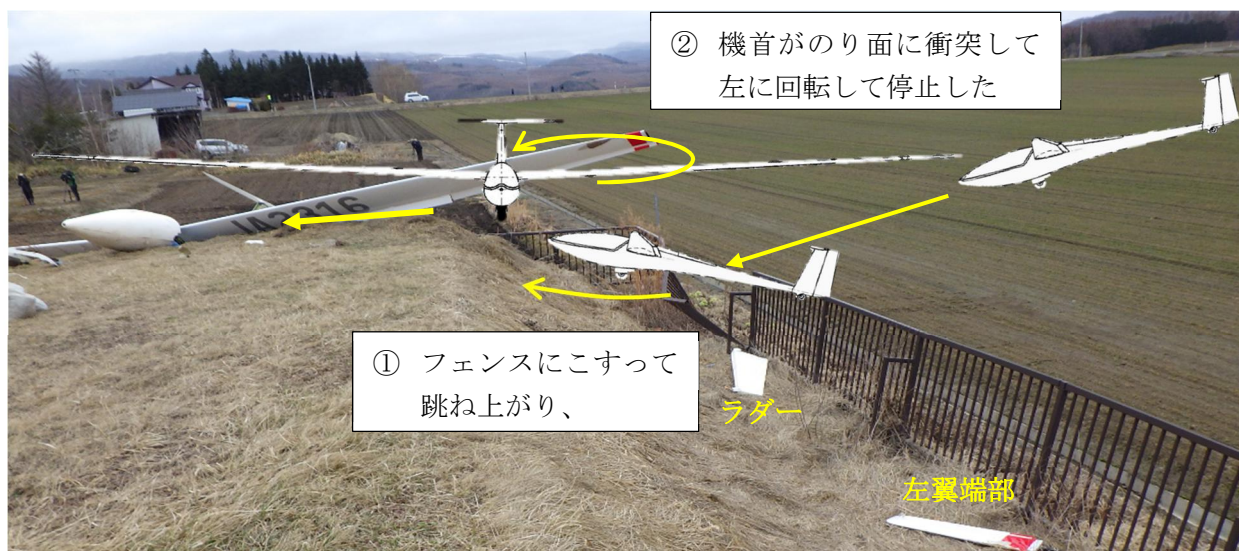
図2 事故の状況

本事故は、同機が着陸のため進入中、高さが低くなり、滑走路進入端の手前ののり面に衝突したため、機体が大破し、機長が負傷したものと推定される。

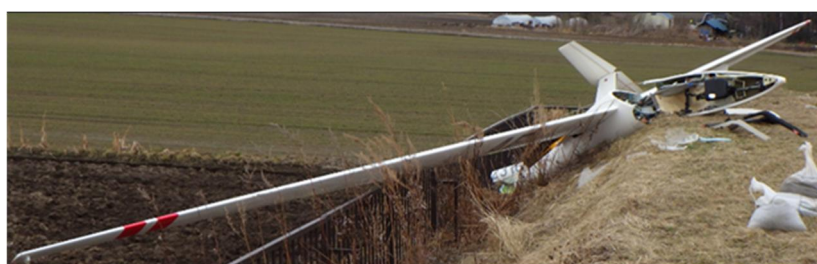
図3 損傷状態

損傷の程度：大破

- ・胴体2か所（操縦席の後ろ、エンジン格納部の後方）にて折損
- ・両翼にゆがみ、操縦系統はゆがんで動かなかった。
- ・左翼端部、ラダー脱落

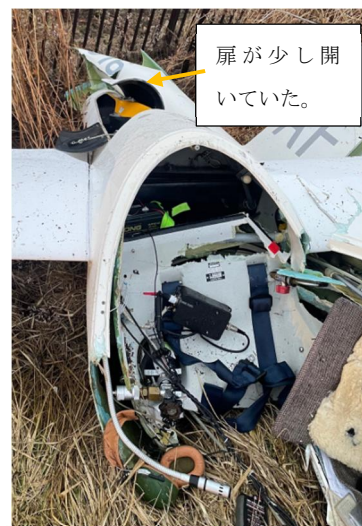
図4 エンジン格納部の扉

同機がダウンウインドに入った際、エンジン格納部の扉が開いており、事故後、図4のとおり少し開いたままであったことが確認された。

同機の、以前の飛行における滑空比が約30であり、今回の飛行において滑空比が21であったことから、エンジン格納部の扉が開いていたことが滑空比の減少を招いたと考えられる。エンジン格納部の扉が開いていたことに機長が気付かなかったことについては、機長によるエンジン格納完了を示すライト消灯の確認が十分ではないままDEIスイッチを滑空モードに切り替えたためと考えられる。

エンジン格納部の扉が開いていたため、これが抵抗となり同機の滑空比が通常の2/3程度になっていたことが、機長が帰投するために必要な高度の判断を間違える要因になった可能性が考えられる。

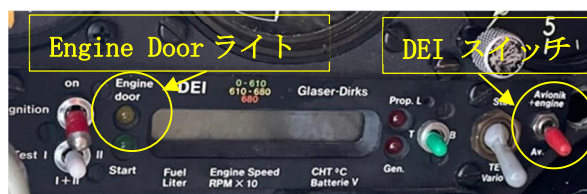
図5 Engine Door ライトと DEI スイッチ

エンジンを格納する操作をすると、（エンジン格納部の扉が開く）→（エンジンが格納される）→（エンジン格納部扉が閉じる）という順に格納され、エンジン格納後に飛行モード切替えスイッチ（DEI\*4スイッチ）を滑空モードに切り替える。エンジン格納操作の間、エンジン格納部の扉が開いていると計器盤中央のEngine Doorライトが点滅し、扉が閉まると消灯するので、Engine Doorライトの消灯を確認してから、DEIスイッチを滑空モードに切り替える。Engine Doorライトが点滅中に、DEIスイッチを滑空モードに切り替えると、扉が開いた状態であっても点滅するEngine Doorライトは消灯する（図5）。

図5は事故直後に撮影されたDEIの写真で、DEIスイッチは滑空モード（Av.）の位置にあった。

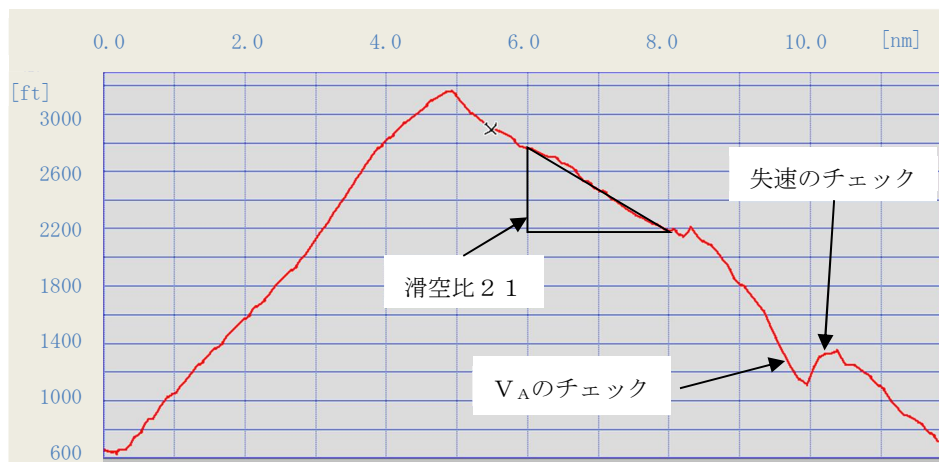
図6 同機の飛行距離と高度（搭載GPSによる）

同機のGPSの記録から、エンジンを格納したと思われる6nmから8nmまでの2nm

を飛行する間に高度が574ft低下しているのので、この間の滑空比は2.1となる（図6）。同機のGPSに記録された過去の複数の飛行における滑空比を計算すると約3.0であった（飛行規程における最良滑空比は4.5）。

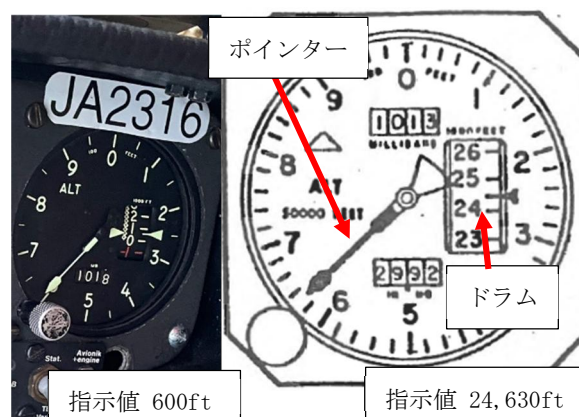
図7 同機の高度計とドラムポインター式高度計  
(右図 イベリア航空610便事故調査報告書より)

同機にはドラムポインター式の高度計（図7）が搭載されていた。事故直後に整備士が指示値を確認したところ同場外の標高である600ftを指していた。また、高度計規正值は、女満別タ

ワーから提供された1,018 hPaにセットされていた。

ドラムポインター式の高度計については、ドラムの数字を読んだ後にポインターの指示を読む必要があり、ドラムの指示が線の上か下かで1,000 ftの違いになり、過去に高度計の読み間違いが要因となった事故が発生している。主なものとして、1985年に発生したイベリア航空610便の事故がある。この事故の他にも少なくとも4件\*5ドラムポインター式の高度計の読み間違いが関連した大型機の墜落事故が発生している。

同機には、ドラムポインター式高度計が取り付けられていた。機長は、トランスポンダーチェックの際、女満別タワーから2,300 ft (対地高度1,700 ft)と言われ、その時点で滑空性能からも帰投を考えなければいけない高度であったにもかかわらず、その後高度を消費する高速飛行や失速のチェックを行っていたことから、高度を1,000 ft読み間違えていた可能性が考えられる。

滑空機において高さは飛行するために必要なエネルギーであり、飛行可能な距離に直接的に影響するため、飛行中常に高さ計を確認し高さを正しく認識する必要がある。また、単独で飛行する場合、機長が誤認等を起こすことも考えられるので、地上において無線交信を担当する者は可能な限り機体が見える場所で必要な助言をすることが望ましい。
