# 航空事故調査報告書

所属 特定非営利活動法人ピースウィンズ・ジャパン\*1  
型式 アエロスパシアル式A S 3 5 0 B型（回転翼航空機）\*2  
国籍登録記号 J A 9 7 2 7  
事故種類 墜落  
発生日時 令和4年8月15日 13時30分頃  
発生場所 広島県<sup>じんせき</sup>神石郡神石高原町

令和8年4月24日  
運輸安全委員会（航空部会）議決  
委員長 李家賢一（部会長）  
委員 高野 滋  
委員 堂園 正人  
委員 早田 久子  
委員 津田 宏果  
委員 松井 裕子

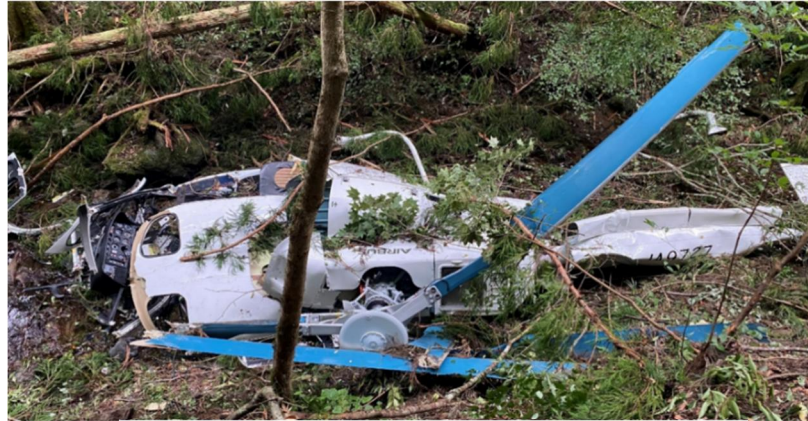
図5 機体の損壊の状況

① 胴体は、左側に横転し、トランスミッションを支えるフレームが折損していた。

- ② テールブームは、前方部でねじるように折損し、多数の衝突痕があった。
- ③ 着陸装置は、クロスチューブ部が前方側に回転して折損していた。
- ④ 燃料タンクの下部が衝突により変形して損傷し、燃料が流出していた。
- ⑤ 3枚のメイン・ローター・ブレードは、翼根から約1 m付近で折損又は損傷していたが、ブレード先端には損傷がほとんどなかった。
- ⑥ 操縦席のフェュエル・フロー・コントロール (2.9(4)参照) が最前方位置であった。

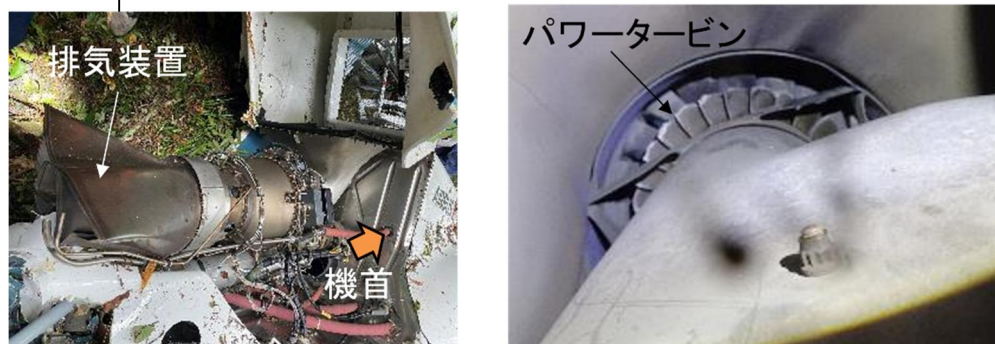
図7 エンジン外観の損傷状況

- (2) エンジン外観の損傷状況 (エンジン内部の損傷は、付図1参照)
- ① 排気装置は、上部からの圧力により変形し、茶色に変色していた。
  - ② パワー・タービン前方のベアリング・サポート部の外側は変色していた。
  - ③ パワー・タービン・ブレードは、翼端部が焼損していた。

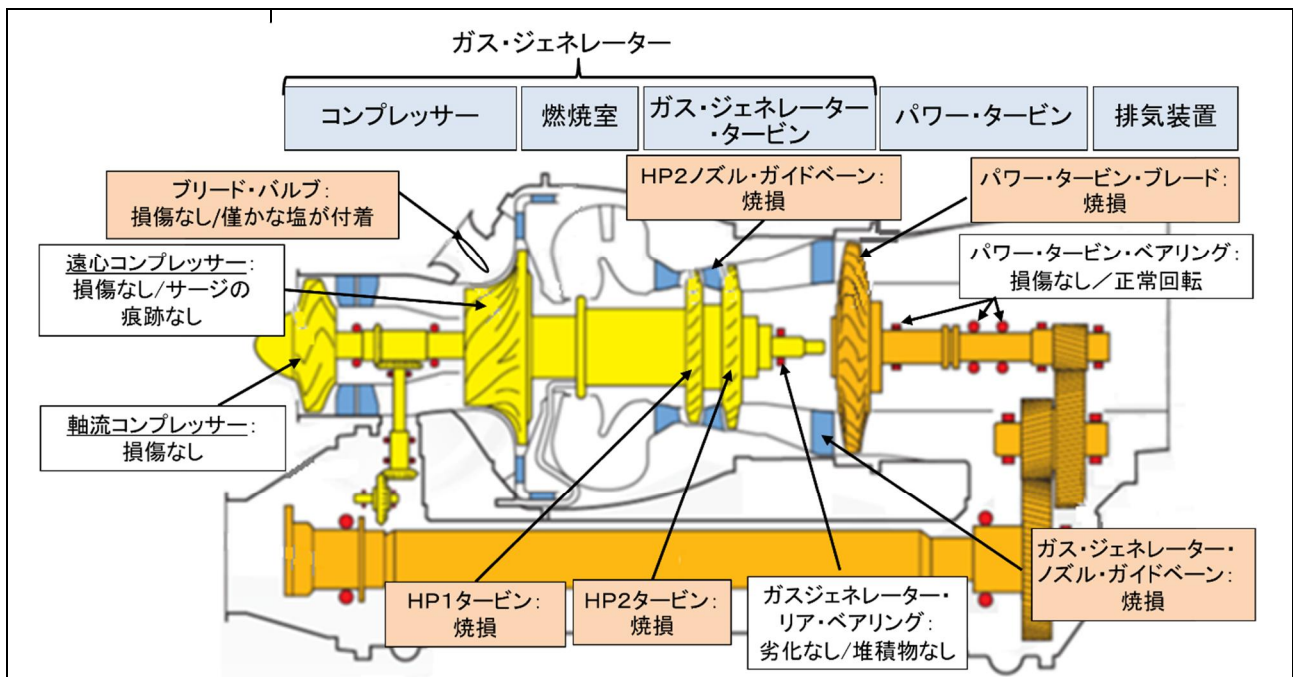
図8 エンジンの構造と損傷箇所

<p>2.7 エンジンの分解調査と整備状況</p>	<p>(1) エンジンの損傷状況の概要  エンジンが焼損した原因を詳細に調査するため、国内で分解調査を実施し、フランス共和国代表の立会いの下、更に設計・製造者の施設において追加の詳細調査を実施した。その結果の概要は次のとおりであった。</p>

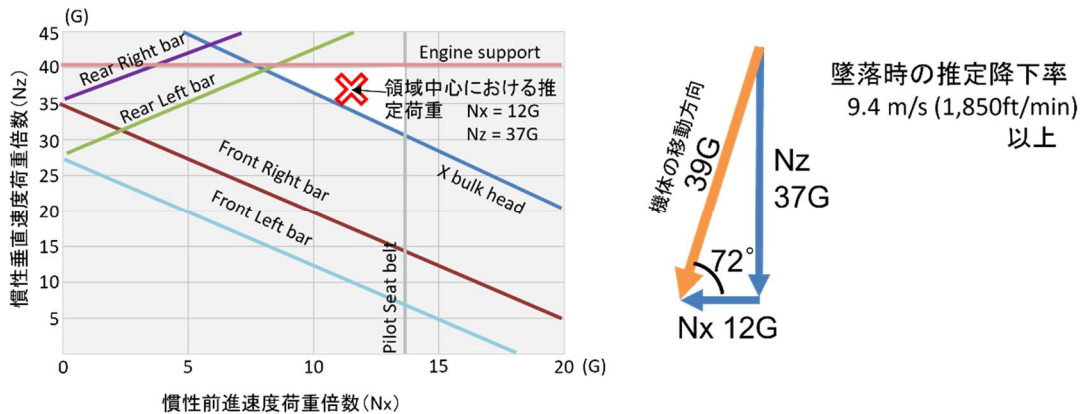
図12 墜落時の最終進入プロファイルの推定

墜落時の機体の損傷状態から、機体の設計・製造者により、荷重倍数限界線を用いて墜落時の推定荷重倍数を推定した。機体及び装備品等の損傷状態から、図12のとおり、慣性前進速度荷重倍数 ( $N_x$ ) は12Gであり、慣性垂直速度荷重倍数 ( $N_z$ ) は37Gと推定される。また、この荷重倍数をベクトル計算すると、機体の移動方向は約72°となり、墜落時の推定降下率は、9.40m/s (1,850ft/min) 以上であったと考えられる。さらに、同機が墜落地点へ進入した箇所の樹木は、メイン・ローターが回転して切断されたような痕跡がなかったことから、エンジンが停止し、コレクティブ・レバーは最上方位置のまま、メイン・ローターは十分な回転力を維持できていない状態で墜落したものと推定される。

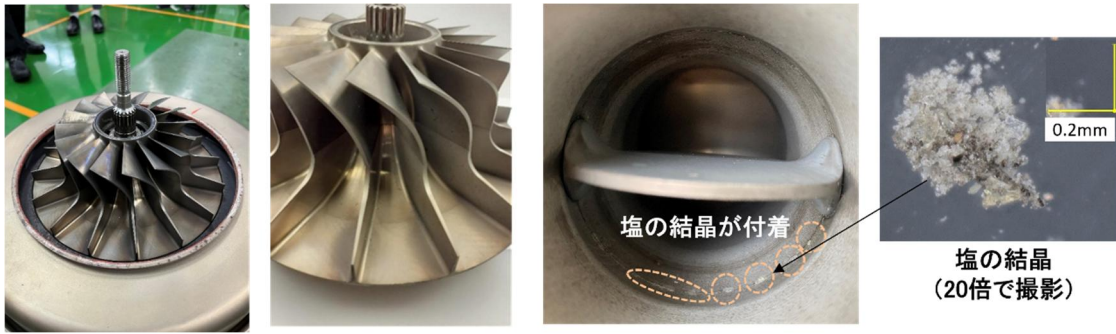
図A 遠心コンプレッサー

回転部分のブレード及び先端部には、擦れた痕跡はなく、ブレードの曲線は良好であり、深刻なサージ<sup>\*3</sup>の痕跡は、見当たらなかった。

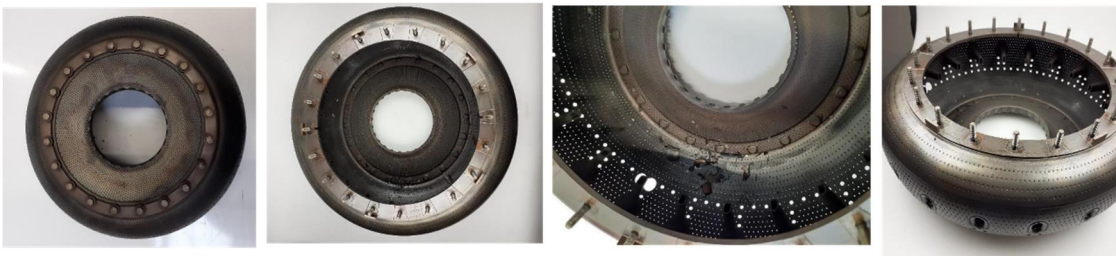
図C 燃焼室

a 構成部品は僅かに濃い変色があるが、損傷はなかった。

b 燃焼室内に乱れた空気流の痕跡はなかった。

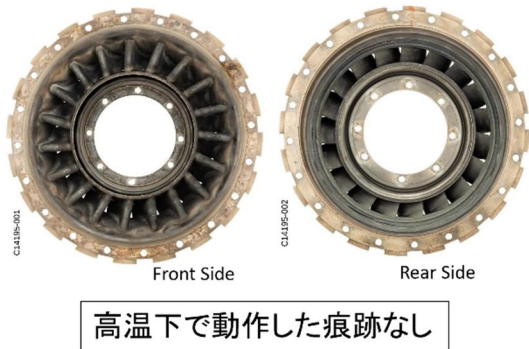
図D 第1段HPノズル・ガイド・ベーン

特に高温下で動作した痕跡はなかった。

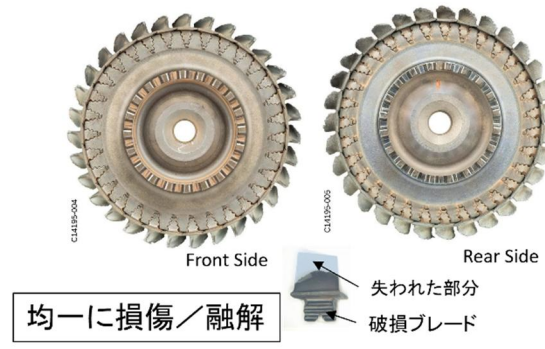
図E 第1段HPタービン

各ブレードは、高温により、均一に損傷し、融解していた。

エンジンの分解調査の結果から、付図2-図1のとおり、第1段HPタービンからパワー・タービン間の燃焼ガスが通過する箇所の推定上昇温度は、構成部品が融解を始める $1,100^{\circ}\text{C}$ を超える温度であった。正常時であれば、燃焼ガスがパワー・タービン付近を通過する温度は、 $600^{\circ}\text{C}$ 程度まで低下するが、特にガス・ジェネレーター・ノズル・ガイド・ベーン付近の温度は、 $1,330^{\circ}\text{C}$ を超える温度に到達しており、ガス・ジェネレーター・タービンの第1段HPタービン以降の燃焼ガスが通過する区域では、付図1-図E～図Jのとおり、金属が均一に融解していた。また、各部のベアリングは、一部高温の変色はあったが、焼損はなかった。

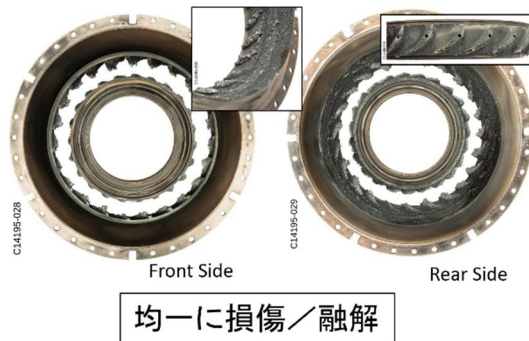
図F 第2段HPノズル・ガイド・ベーン

翼型のガイド部は、高温により、均一に損傷し、融解していた。

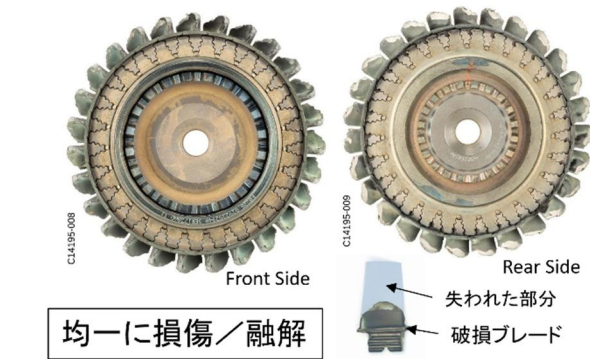
図G 第2段HPタービン

<p>各ブレードは、高温により、均一に損傷し、融解していた。</p> <p>④ ガス・ジェネレーター・ノズル・ガイド・ベーン（付図1-図H） 3本のアームには、融解した穴があり、静翼には焼損した金属材料が堆積していた。</p> <p>⑤ パワー・タービン a パワー・タービン・ケーシング（付図1-図I） サポート部の2か所が変形していた。 b パワー・タービンの状態（付図1-図J） パワー・タービン・ブレードは、均一に損傷し、ブレード長の約1/2が全周にわたり融解していた。</p> <p>⑥ ガス・ジェネレーター・リア・ベアリング（付図1-図K） a ローラー・ベアリングには、軽度の堆積物があったが、劣化はなかった。 b リア・ベアリング・パイプ内には、粒子や堆積物はなかった。</p> <p>⑦ パワー・タービン・ベアリング（付図1-図L） 全てのベアリング及びベアリング・ケーシングは、損傷がなく、正常に回転した。</p> <p>⑧ 燃料制御装置（付図1-図M） 燃料制御装置は、内部のガバナーを含め、試験装置による機能試験は全て良好であった。ただし、必要な燃料量を予測して制御するためのコレクティブ・レバー<sup>*4</sup>の位置を監視する機能がコレクティブ・ピッチ角が90°の最大位置で固着していたこと等、同機が地面に衝突した際の衝撃によると考えられる痕跡が見られた。</p> <p>⑨ ブリード・バルブ制御部の機能試験 ブリード・バルブの開閉を制御するタコメーター・ボックス及びタコメーター・ユニットの機能試験を行ったところ、開閉しきい値は仕様にて準拠し、異常はなかった。</p> <p>(2) エンジン内部の推定上昇温度 通常、エンジン内部の温度は、燃焼ガスが高温になっても構成部品が融解せずに高出力が得られるよう、燃焼室の後方からパワー・タービン・ブレードの間は、1,100℃未満の状態が保たれ、正常時の燃焼ガスがパワー・タービン付近を通過する温度は、600℃程度まで低下する。エンジンが異常燃焼した際の推定上昇温度は、金属表面の状態を視覚及び顕微鏡で観察することにより推定することができる。同機のエンジン内部の推定上昇温度は付図2-図1のとおりであり、ガス・ジェネレーター・ノズル・ガイドベーン付近は、1,330℃を超える温度であったと推定される。エンジンの設計・製造者によると、構成部品の金属は、1,100℃以上で融解し始め、温度が高いほど、短時間で焼損する。また、第1段と第2段のHPノズル・ガイド・ベーンの表面温度は、燃焼前の空気が通過する冷却効果によって、第2段より第1段HPノズル・ガイド・ベーンの方が100℃以上表面温度が低い。</p> <p>(3) 機体の防錆<sup>せい</sup>運転とエンジンの水洗い 整備担当会社の社長によると、機体の防錆運転については、7日ごとに一</p>

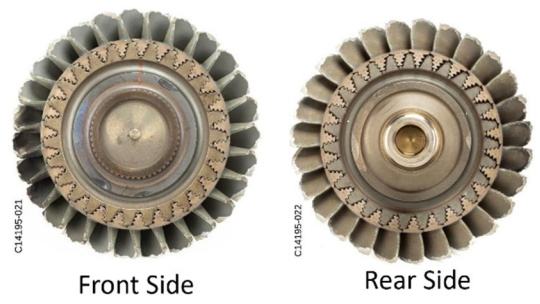
図J パワー・タービン

均一に損傷／融解
