航空事故調査の経過報告について

平成20年 8 月29日

国土交通省 航空・鉄道事故調査委員会

中華航空公司所属ボーイング式737-800型B18616に係る
航空事故調査について（経過報告）

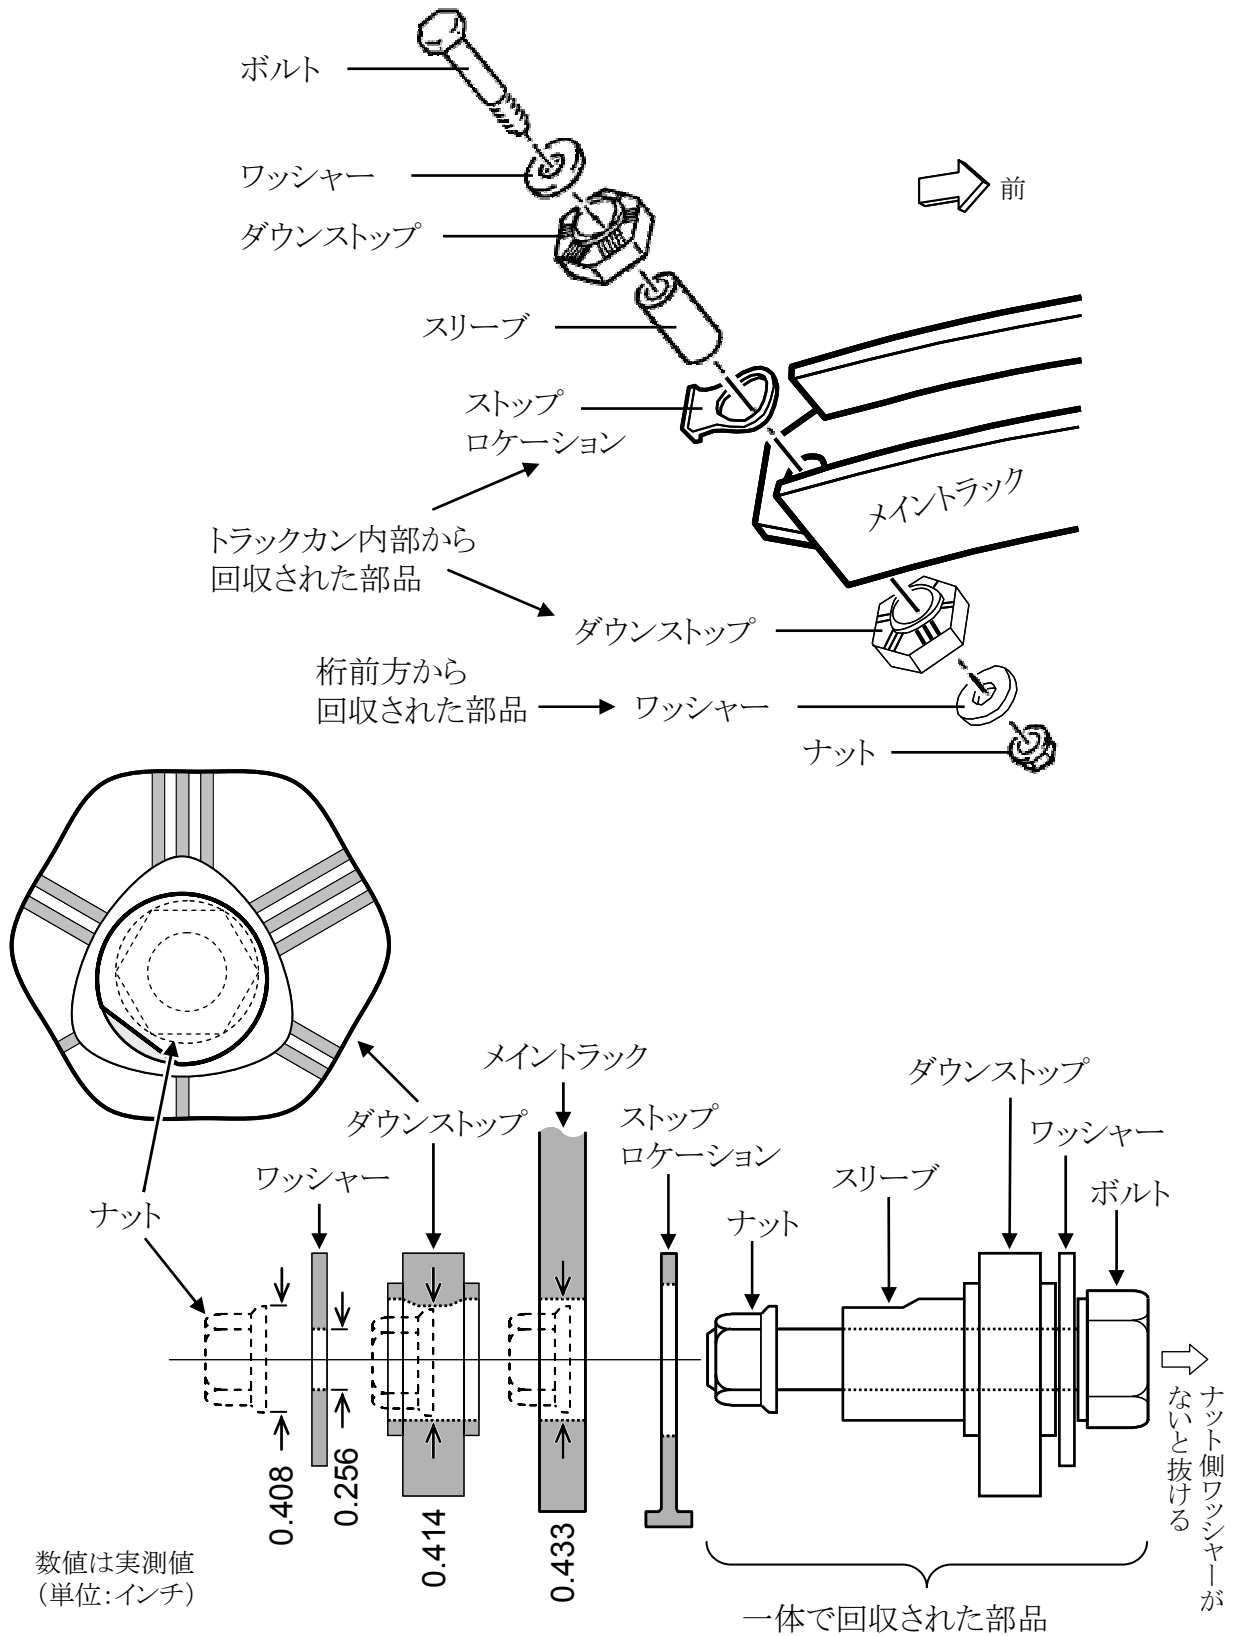
付図2 ダウンストップ取付図

火災発生直前に右主翼前縁から燃料漏れが見られたため調査したところ、右主翼5番前縁スラットの内側メイン・トラックを収納するトラック・カンに破孔が発見された。

破孔は、トラック・カンの下面、後端から約60～100mmにわたり、内部から押し出された形で生じていた。

破孔から燃料タンク内部に向かって、ダウンストップ・アセンブリーが突き出していた。

ダウンストップ・アセンブリーは、ボルト、ワッシャー、ダウンストップ、スリーブ、ストップ・ロケーション、ダウンストップ、ワッシャー、ナットの順に、6品目8個の部品から構成されている。回収したダウンストップ・アセンブリーには、ストップ・ロケーション、ナット側のダウンストップ及びワッシャーが欠落していた。

トラック・カンからストップ・ロケーション、ダウンストップ各1個が回収され、主翼前桁の前面から、ワッシャー1枚が回収された。

回収したダウンストップ・アセンブリーを計測した結果、ナット側ワッシャーが欠落していると、ナットの外径とナット側ダウンストップ孔内径及びメイントラック孔内径との関係から、ナットがボルトに取り付けられていても、ナット側のダウンストップがダウンストップ・アセンブリーから脱落し、アセンブリーがメイン・トラック

過去にダウンストップ・アセンブリーに発生した問題点として、ボーイング社情報によれば、メイン・トラックに取り付けられているダウンストップ・アセンブリーのナットが脱落した報告事例が平成17年12月までに2件あり、うち1件は5番スラットの内側トラック・カンから燃料漏れが発生していた。燃料漏れの原因はダウンストップ・アセンブリーのナットが緩んでトラック・カン内部に脱落し、メイン・トラックに押されてトラック・カンに破孔を作ったとされている。

この対策として、同社は技術情報 (Service Letter No.737-SL-57-084) を平成17年12月15日付けで発行し、適当な整備の機会にダウンストップ・ナットをボルトから分解 (disassemble) し、ボルトのネジ部に緩み止めを塗った上で、新品のナットを取り付け、50～80 in-lbのトルクで締め付けることを推奨していた。
