航空事故調査の経過報告について

平成23年7月29日
国土交通省 運輸安全委員会

埼玉県所属ユーロコプター式AS365N3型
JA31TMに係る航空事故調査について
(経過報告)

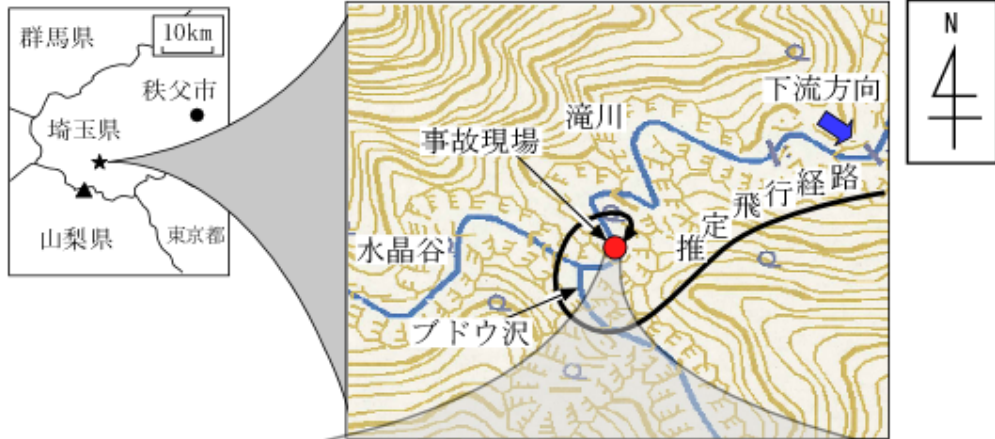
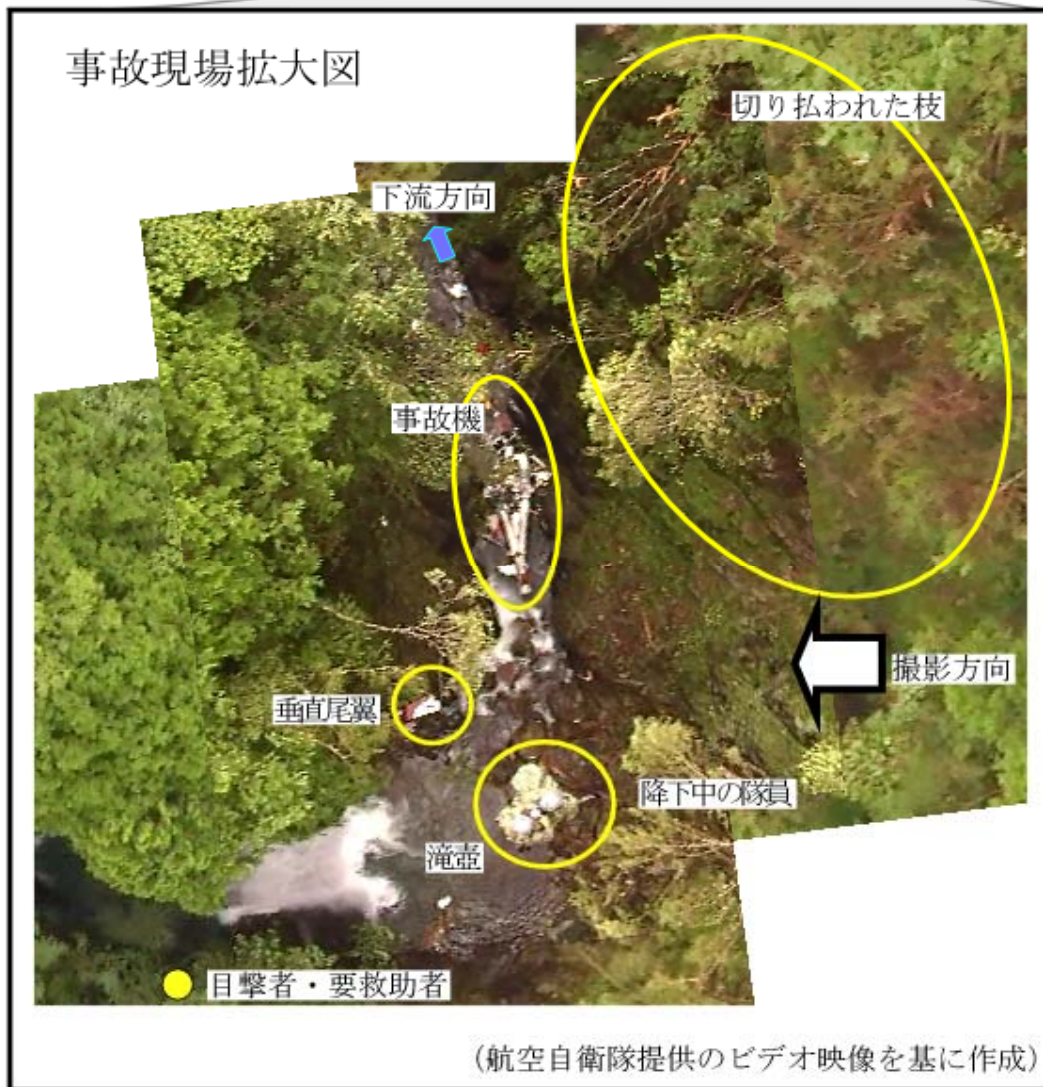
付図1 推定飛行経路及び事故現場の状況

事故現場は、埼玉県秩父市大滝の滝川とブドウ沢が合流する地点より約50m下流で、標高約1,055mの溪谷である。現場の両側は、ほぼ垂直の岩壁で、尾根までの高さは30m以上あり、10mを超える樹木が生い茂っている。東側の尾根は南東に行くに従って高くなっている。

事故現場付近では、沢が南東から北西に流れており、沢幅は約5mである。事故現場から約25m上流に滝壺があり、落差約8mの滝が西側から流れ込んでいる。事故時、沢登りパーティー9名のうち7名（2名は携帯電話で救助を要請するため、電波の通じる尾根まで登っており、現地にはいなかった。）が、その滝の上にある別の滝壺の南側の河原で救助を待っていた。

出会いの丘場外は、事故現場の北北東約3kmの位置

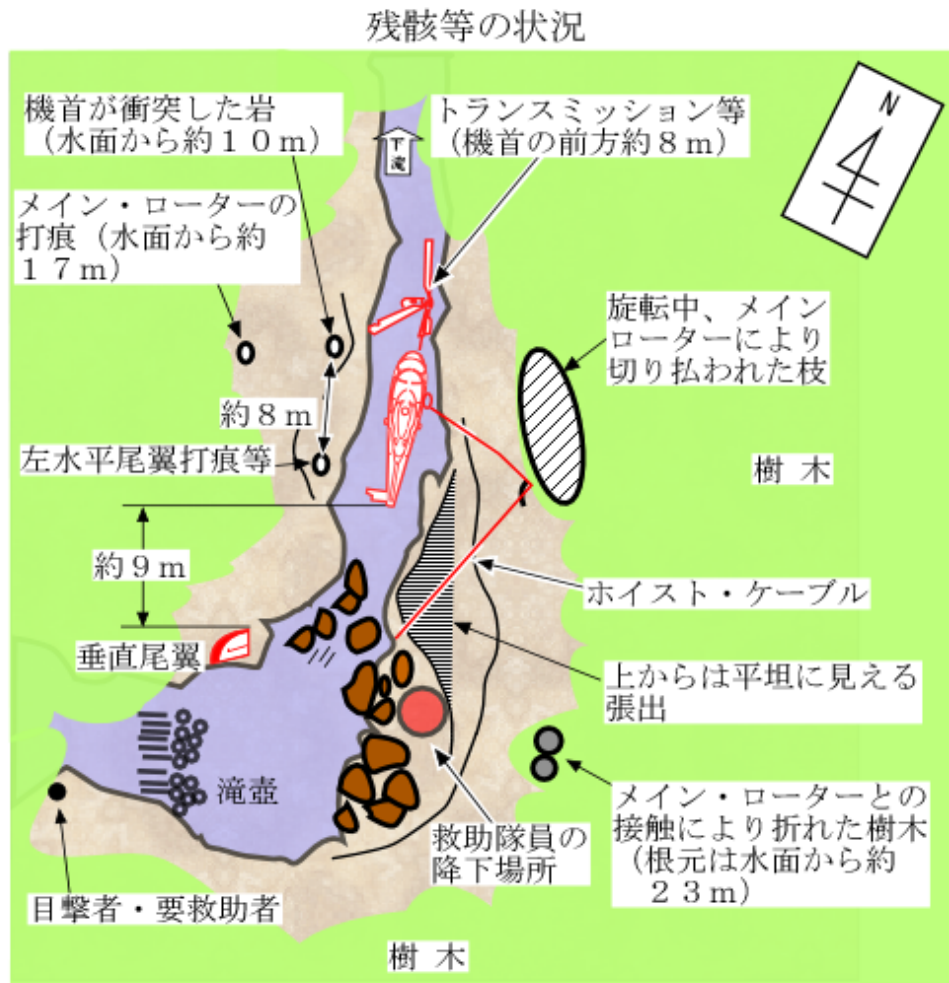
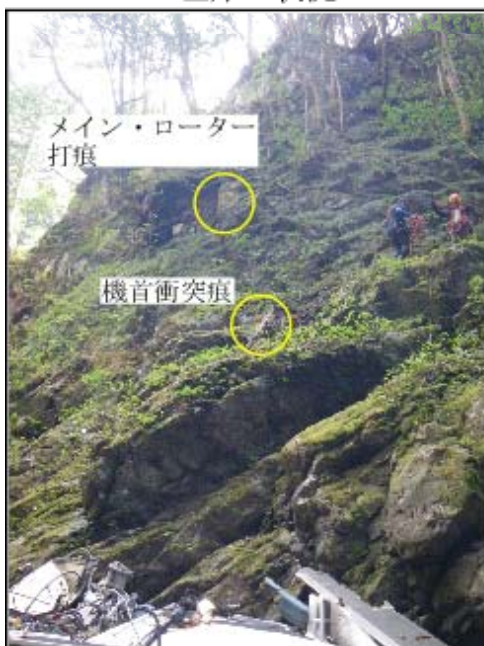
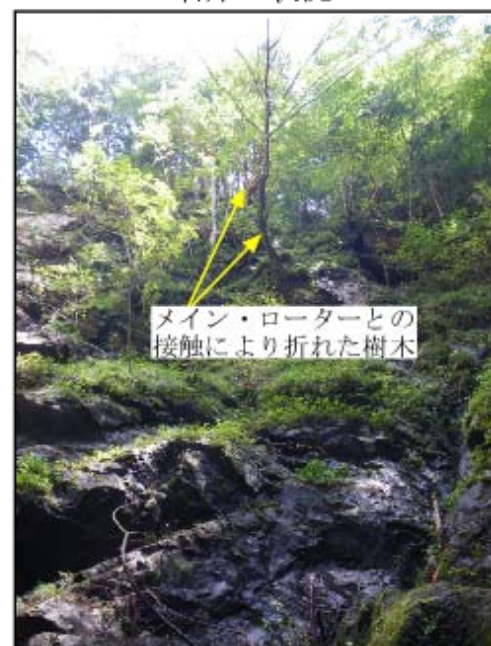
付図2 事故現場の状況

同機の機首の横、水面から約10m上の左岸には、胴体と同色の赤いペイントが付着した岩があり、その約7m上側の岩盤には、メイン・ローター・ブレードの打痕が残っていた。上記の岩の上流側約8m、水面から約5mの高さの岩壁には、水平尾翼の一部が突き刺さっていた。

同機の上流側約20mの隊員降下地点から、約23m上に生えている右岸の木の幹が折れていた。その木から約10m下に生えている別の木の枝も折れていた。また、同機の位置で水面から約50m上にある右岸の樹木の枝が、南東～北西方向約7mにわたり、切り払われた状態となっていた。

同機のホイスト・ケーブルの長さは約90mあり、そのうち52.8mが引き出された状態で、切断されてはいなかった。ホイスト・ケーブルは、右岸の水面からの高さ約25mのところまで樹木に引っ掛かっており、フックの部分は降下地点の近くにあった。

注 同機の直上は、実際は樹木で覆われている。

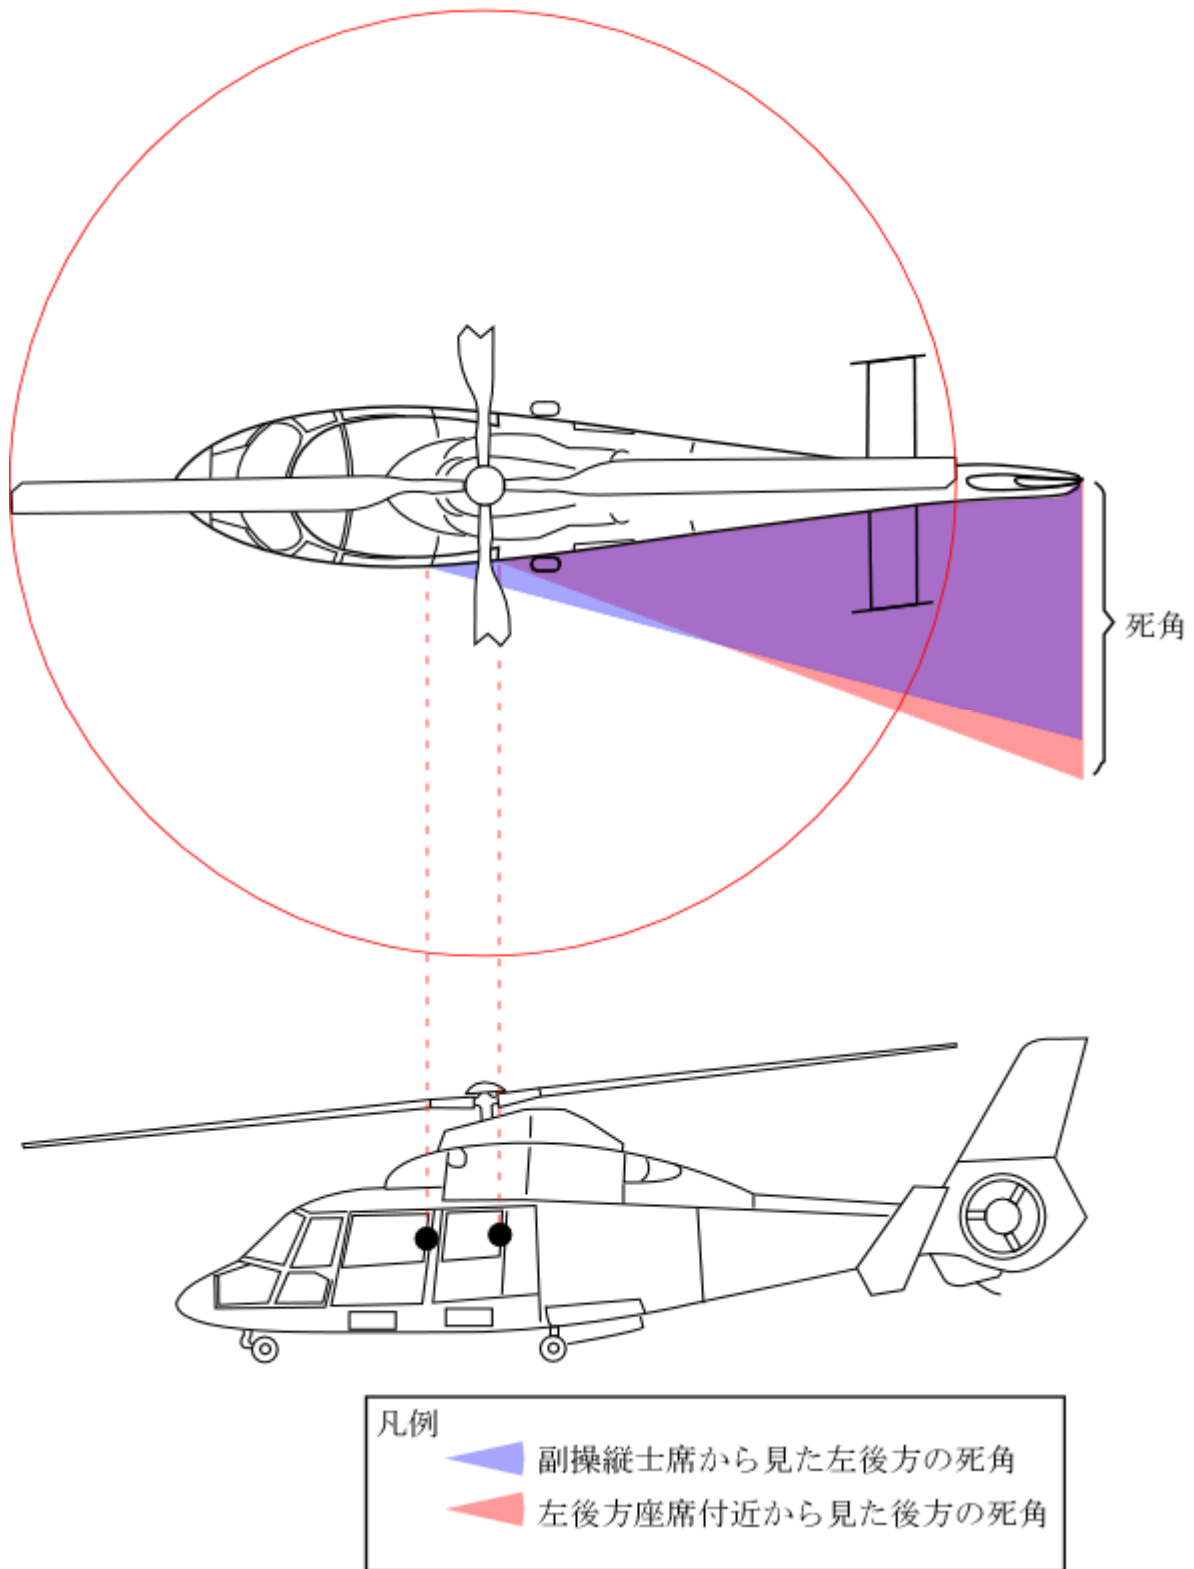
付図4 左後方の見張上の死角

副操縦士席及びキャビン左後方座席付近からの機体左後方の死角の範囲を、同型式の航空機を使用して検証した。

副操縦士席及びキャビン左側からは、ドアを開けて頭を機外に出せばテール・ローターが視認できる。頭を外に出さない場合は、機首方向を12時としたとき、6～7時の範囲は見えない。

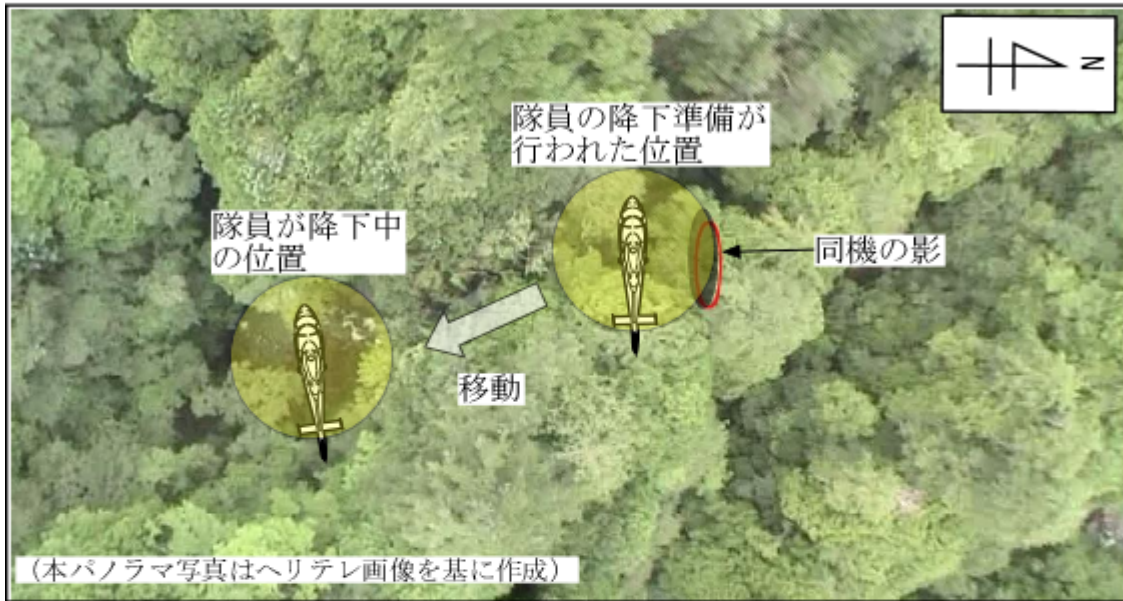
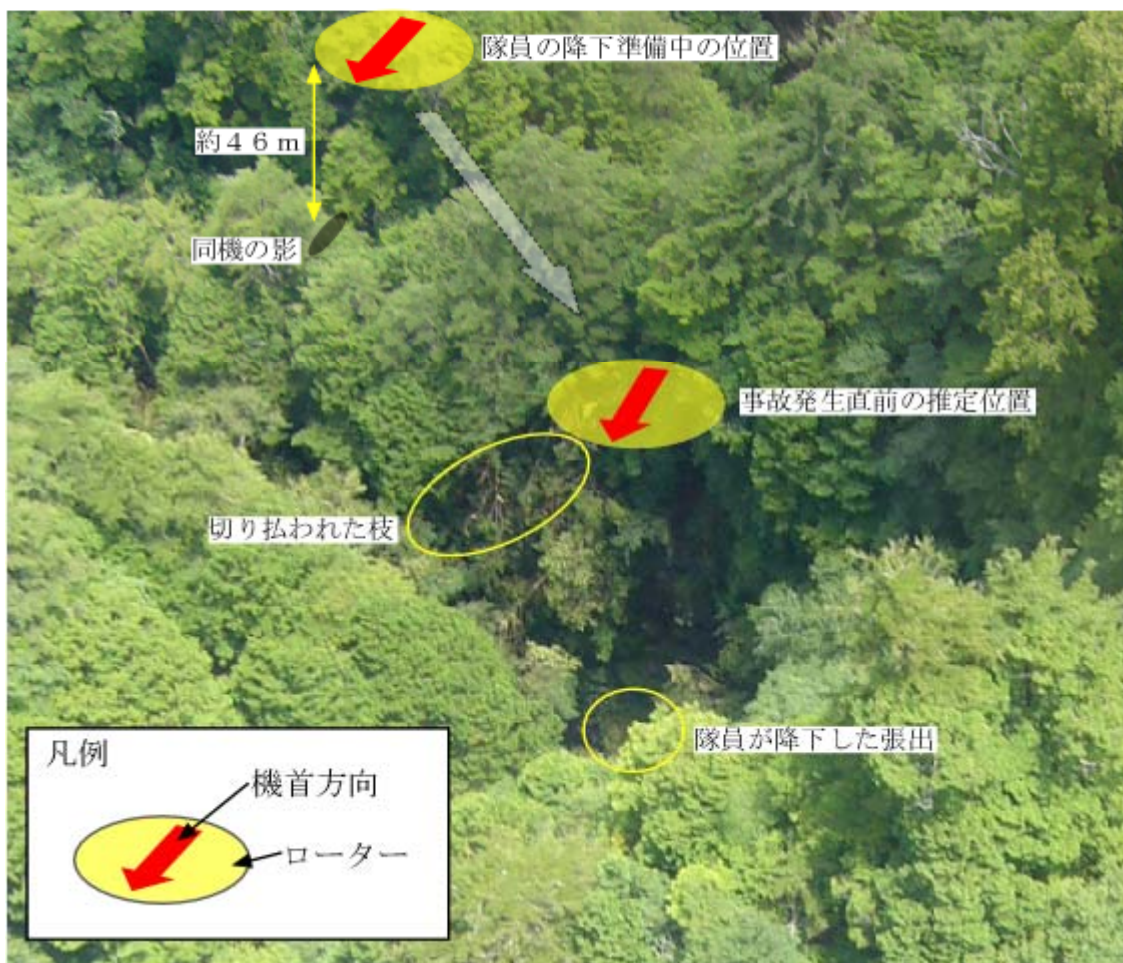
付図 5 - 1 画像解析

手法としては、航空自衛隊のビデオ映像に映っていた同機の画像の大きさから、隊員が降下した付近の石の大きさを割り出し、同機のカメラの焦点距離と映像の画素数から、高度変化を求めた。

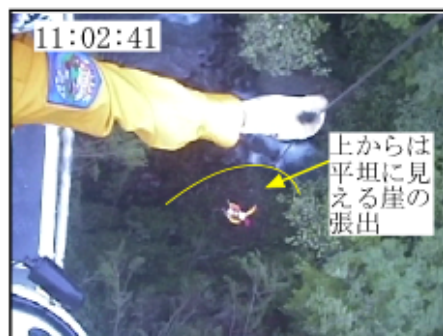
降下準備開始位置
(樹冠部からホイスト・カメラ
までの高さ、約4.6m)
ステップの外側の部分しか見え
ない。

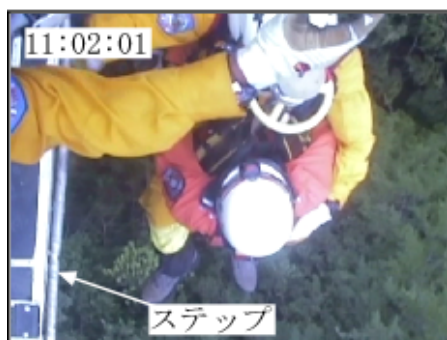
もう一人の隊員のヘルメットが
画面左下に見える。

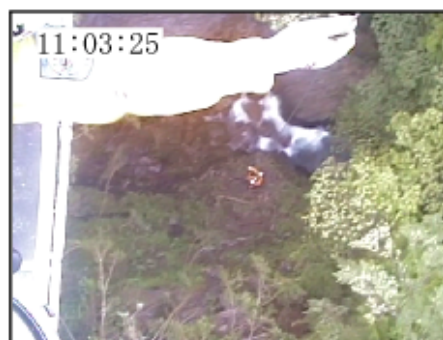
機体はほぼ降下開始位置に移動
ホイスト降下開始
ステップの広い範囲が見える。

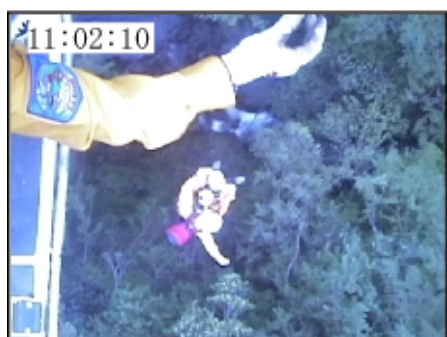
降下中の隊員が、左方向へ機
体を移動させるよう指示

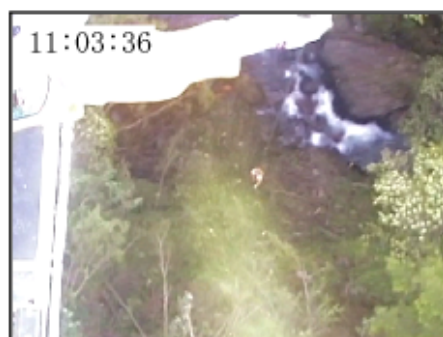
ホイスト降下中 (高さ約6.0m)
(高さはホイスト・カメラの
水面からの高さ。以下同じ)

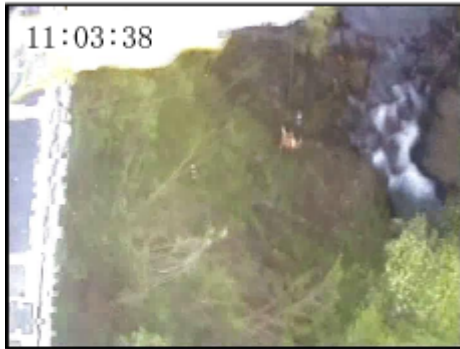
ブロック状のノイズの発生原因について録画装置の製造会社に確認したところ、録画装置の記録ヘッドの汚れ又は機体振動が考えられるが、それまでは正常に画像が記録されていることから、後者であろうとの意見であった。

11:03:38
ブロック状のノイズが入り始める。

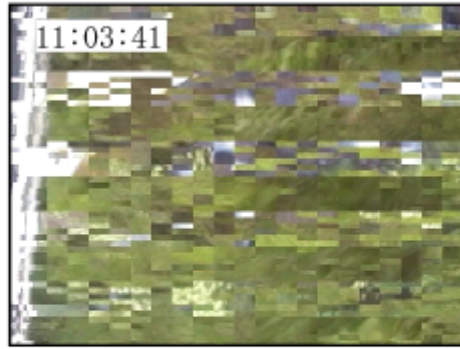
11:03:41
ほとんどのブロック状のノイズの色が緑色になった。

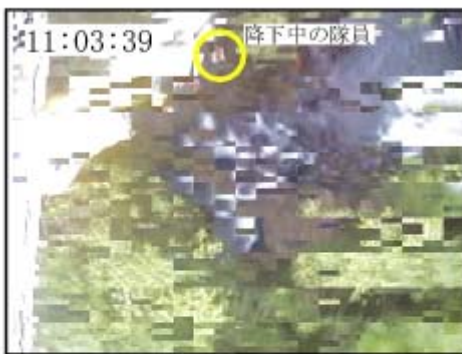
11:03:39 降下中の隊員
機体が左へ約90° 回転
ステップの見える範囲が狭くなった。

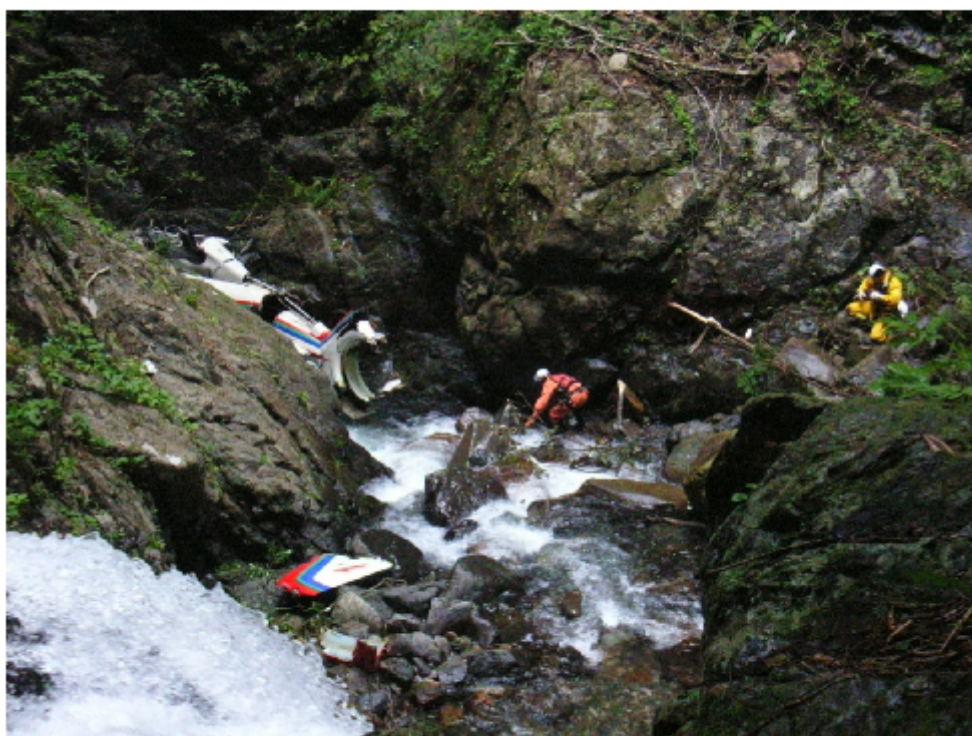
写真1 事故直後の状況

同機は、下流方向（北北西）に機首を向けて若干左に傾き、機内の床部分まで水に浸った状態であった。残骸のほとんどは、同機の周辺に散乱していた。

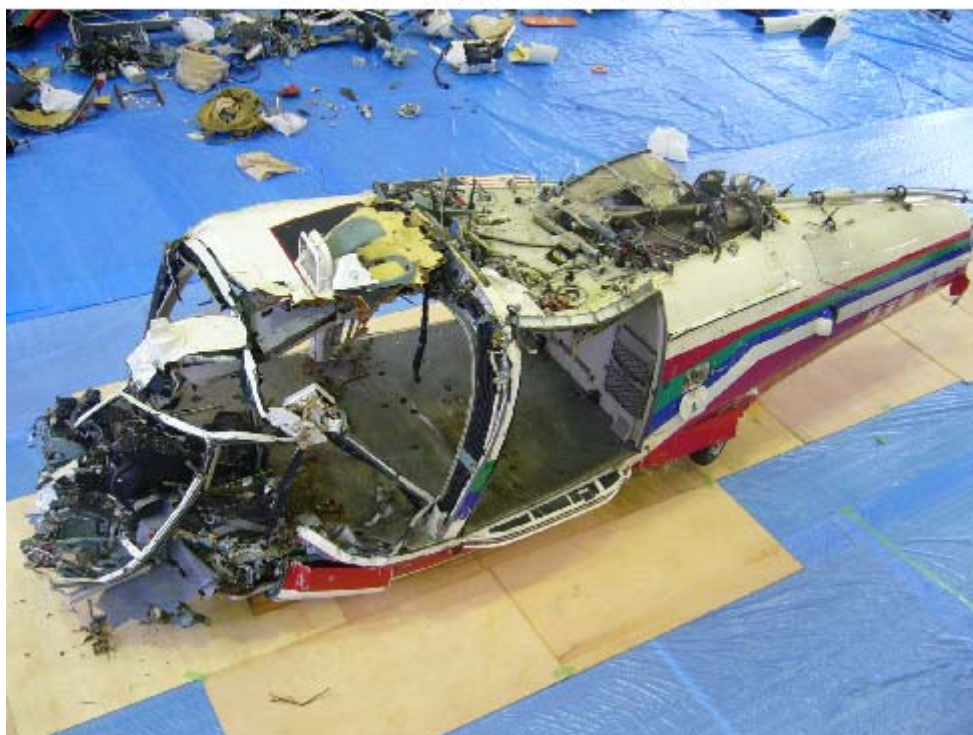
写真2 胴体の損壊状況

機首部分は完全に押しつぶされており、右側よりも副操縦士席を含む左側の損傷が激しかった。操縦席より後方部分のフレームはほぼ元の形状をとどめていたが、左側後部キャビンの天井は下がった状態になっていた。胴体下部の外板及び燃料タンクは、損傷していなかった。

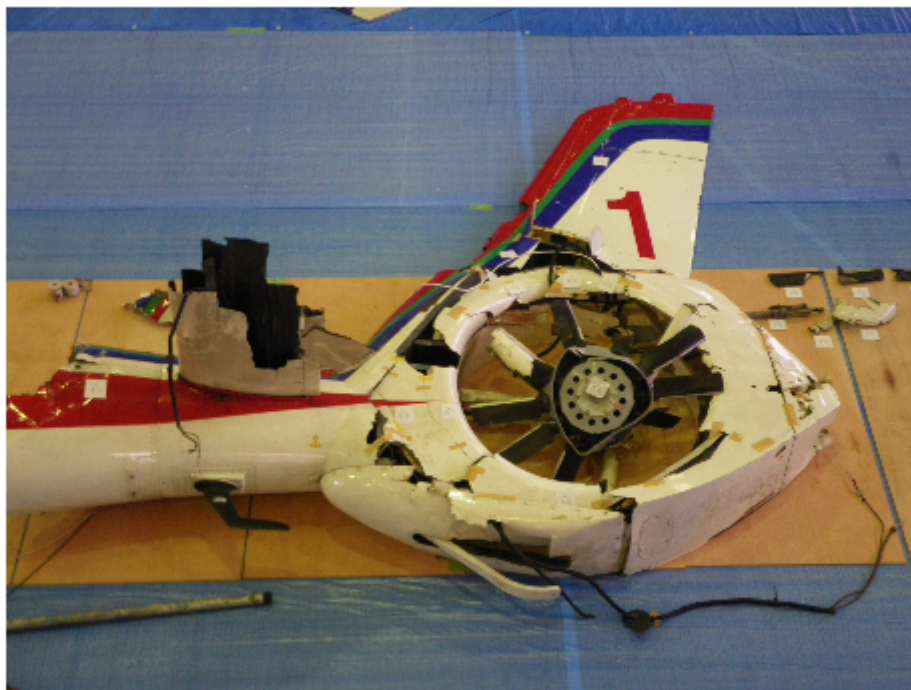
写真3 フェネストロンの損壊状況

テールブームは、機首から約9mの位置で破断していた。左の水平尾翼は、根元から約0.4mのところ、右の水平尾翼は根元で破断していた。垂直尾翼は、フェネストロンの上部で破断していた。

テール・ローター・アッシーは、同機の胴体右側に水没していた。テール・ローター・アッシーは10枚のブレードで構成されているが、そのうち2枚が取付部で、2枚が半分の長さのところ破断していた。残りのブレード

ドには、無数の傷があった。

フェネストロンは、バラバラに破断していた。フェネストロン内側には、巻き込んだ異物によると思われる痕跡が無数にあり、テール・ローター・ブレード回転方向の亀裂もあった。

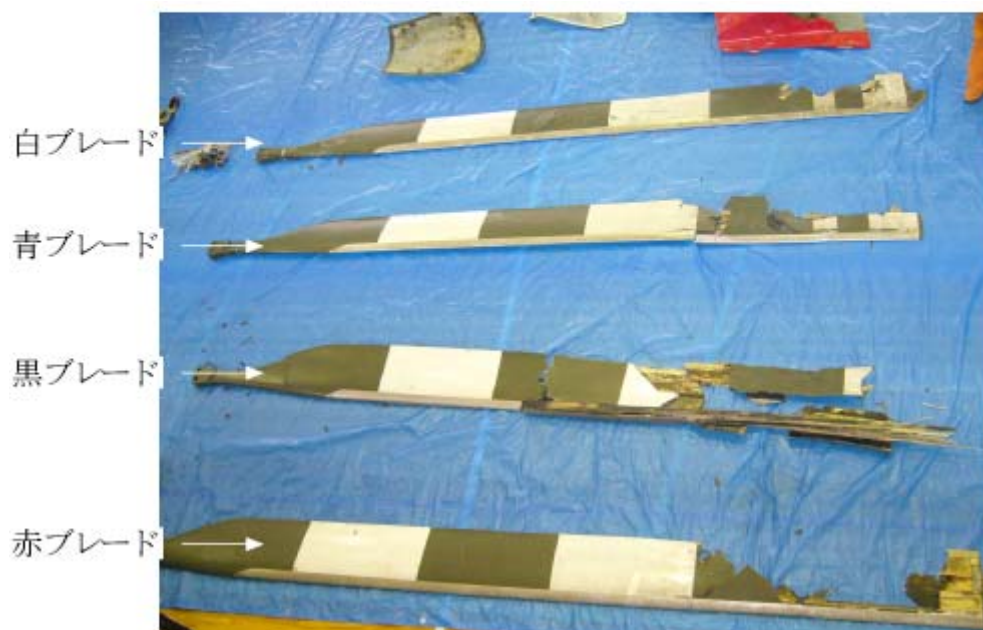
写真4 メイン・ローターの損壊状況

1本の長さが約5.3mのブレード4本で構成され、黒・赤・青・白と色分けされている。回転方向は上から見て時計回りに、上記の色の順でブレードが配置されている。黒ブレードは、根元から約0.8mの部分に大きな亀裂があり、根元から約2.4mより先端に近い部分はほぼ破壊された状態であった。赤ブレード及び青ブレードは根元から約3.7m付近から先が破壊されていた。白ブレードは、根元から約4.3m付近の後縁部が一部損傷していたのみで、ほぼ原型をとどめていた。

黒ブレードの前縁部分が、隊員降下地点から約23m上の右岸の木の根元にあった。
