日本貨物航空株式会社所属ボーイング式747-8F型JA13KZの
航空事故調査について
(経過報告)

令和4年1月20日
運輸安全委員会（航空部会）

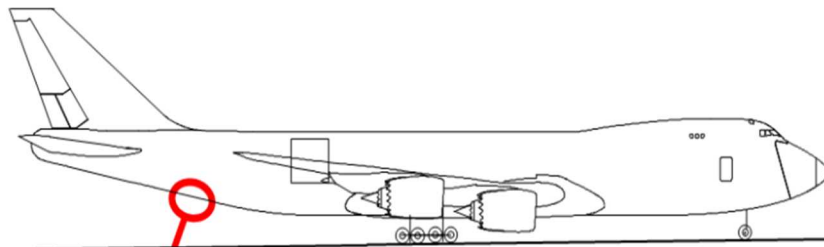
機体の損傷位置

胴体後部下面の外板に擦過痕があり、同部位内部の構造部材の一部が損傷及び変形していた。
