個人所属パイパー式PA-46-350P型JA4077の  
航空事故調査について  
(経過報告)

令和4年7月28日  
運輸安全委員会（航空部会）

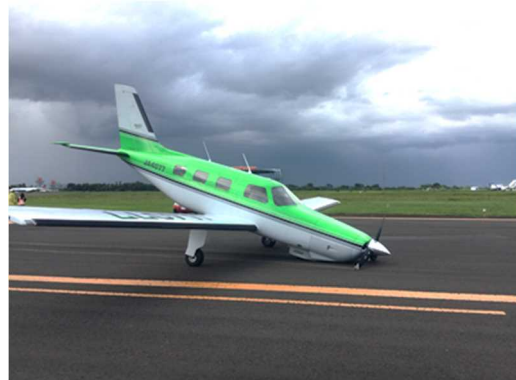
図1 事故機

同機は、着陸滑走中に機首が下がって前傾姿勢となり、プロペラ・ブレード先端及び機体前部下下面が滑走路面に接触して、滑走路上で停止した。

- ・ 防火壁の変形
- ・ 前脚及び前脚ドアの損傷
- ・ エンジンマウントの破断及び変形
- ・ プロペラ・ブレード先端の損傷
