個人所属シェンプ・ヒルト式アーカスM型 J A 1 1 AM（動力滑空機）の
航空事故調査について
（経過報告）

令和4年9月29日
運輸安全委員会（航空部会）

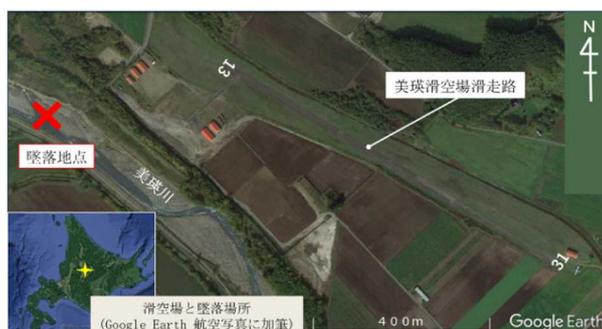
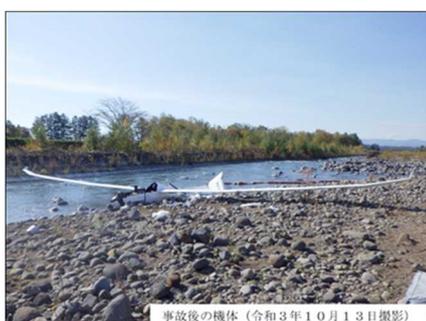
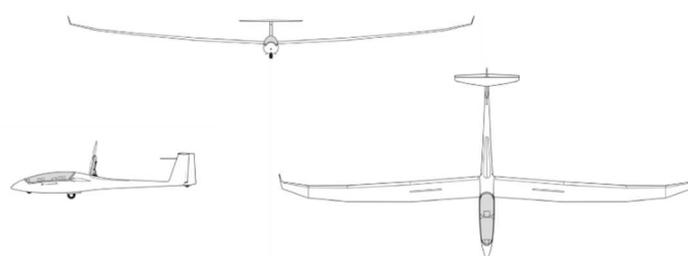
者が後方操縦席に着座して、北海道上川郡美瑛町の美瑛滑空場から離陸した。同機は、離陸直後の左旋回中に、エンジン音が消失した後、きりもみ状態で急降下し、同滑空場の北西約500mにある美瑛川に墜落した。

大破：胴体下部の損傷、左主翼下面の損傷、胴体尾部の折損、右主翼ウイングレット折損、プロペラ取付部の損傷、操縦席（前席及び後席）の損傷等
