個人所属クイックシルバー式MXⅡスプリント Top-R582L型  
(超軽量動力機) JR1347の航空事故調査について  
(経過報告)

令和4年10月27日  
運輸安全委員会(航空部会)

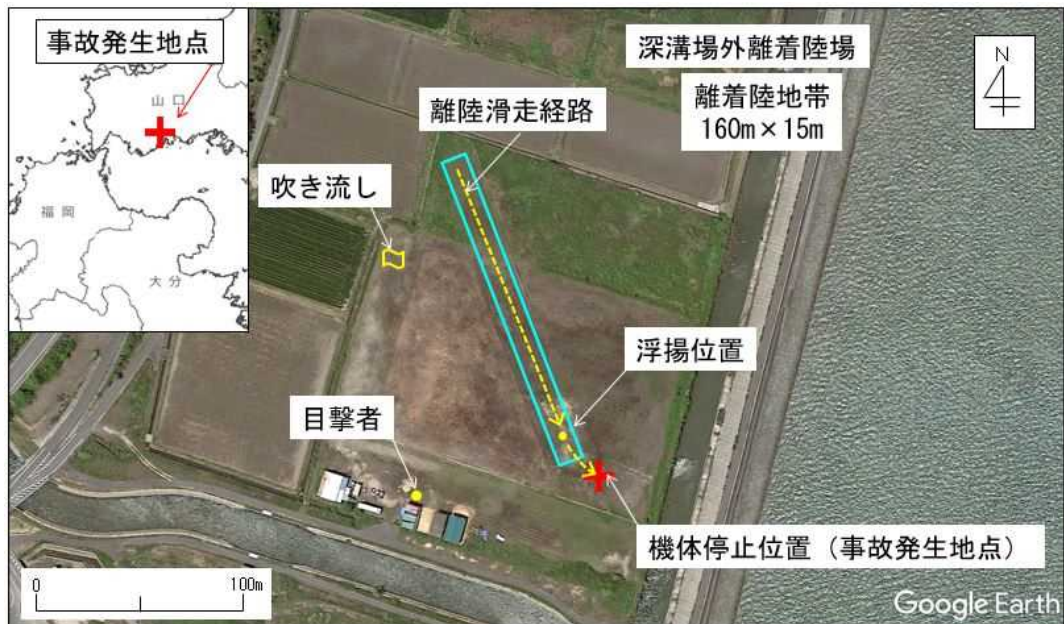
図2 場外離着陸場及び事故現場

通常ほど加速せず滑走路の中央付近になっても離陸できなかった。操縦者は、離陸の中止を決断したものの機体が加速して浮揚した。操縦者が着陸させようと操縦桿<sup>かん</sup>を前に倒したところ、同機は前輪から強く接地して滑走後、倒立した状態で停止した。
